船舶事故調査報告書

平成29年5月18日
 運輸安全委員会（海事専門部会）議決
 委員 庄司邦昭（部会長）
 委員 小須田 敏
 委員 根本美奈

事故種類	乗組員負傷
発生日時	平成28年9月29日 08時10分ごろ
発生場所	青森県横浜町 ^{どめき} 百目木漁港南西方沖 陸奥横浜港西防波堤灯台から真方位206°4.5海里（M）付近 （概位 北緯41°01.2′ 東経141°12.0′）
事故の概要	漁船第十八 ^{いなり} 稲荷丸は、ほたて養殖施設の修理作業中、船長が負傷した。
事故調査の経過	平成28年9月30日、本事故の調査を担当する主管調査官（仙台事務所）ほか1人の地方事故調査官を指名した。 原因関係者から意見聴取を行った。
事実情報 船種船名、総トン数 船舶番号、船舶所有者等 L×B×D、船質 機関、出力、進水等	漁船 第十八稲荷丸、4.7トン AM3-34153（漁船登録番号）、個人所有 11.99m（Lr）×2.87m×0.77m、FRP ディーゼル機関、漁船法馬力数70、昭和63年8月28日
乗組員等に関する情報	船長 男性 54歳 二級小型船舶操縦士・特殊小型船舶操縦士・特定 免許登録日 平成6年6月3日 免許証交付日 平成25年6月12日 （平成31年6月2日まで有効）
死傷者等	重傷 1人（船長）
損傷	なし
気象・海象	気象：天気 曇り、風向 南東、風力 2、視界 良好 海象：波向 南東、波高 約0.5m
事故の経過	本船は、船長及び甲板員1人が乗り組み、平成28年9月29日06時30分ごろ、ほたて養殖施設の修理を行う目的で、百目木漁港を出港し、06時40分ごろ同施設に到着した。 船長は、養殖施設の浮玉を揚収し、本船の船首部及び船尾部の左舷側にそれぞれ設置されたドラムで、切断された延 ^{はえ} 縄の両端を巻き込んだ後、延縄の端部に予備の延縄及びアンカーロープ ^{つな} を繋いだ。 船長は、本船の両舷側の船尾端に設置されたたつにアンカーロープ及びアンカーの爪に取り付けた ^{かた} 型ロープ（延縄を引く際にアンカーを海底から揚げる目的のロープ）をそれぞれ巻いて止め、延縄の端部に

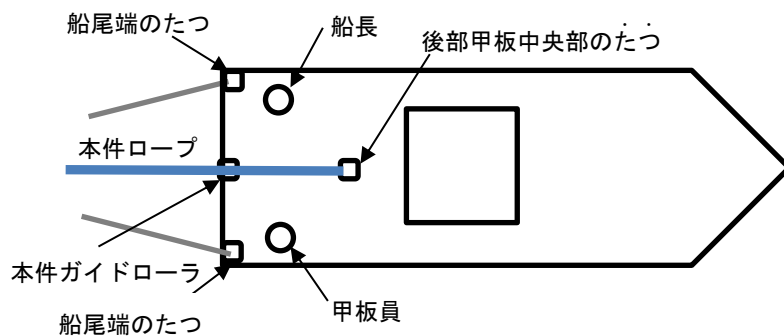
図1 本件ロープを引く状況（平面図）

本船は、船長が、後部甲板の左舷側に立ち、延縄の弛みをとろうと、持ち運びが可能な操舵及び機関の遠隔操縦装置を使用し、極微速力で本件ロープを引きながら東進中、右舷方に寄り過ぎて隣のほたて養殖施設に接近したので、左舵を取ったところ、08時10分ごろ本件ロープが本件ガイドローラから外れて船長の右膝に当たり船長が左舷舷縁まで飛ばされた。（図1、図2参照）

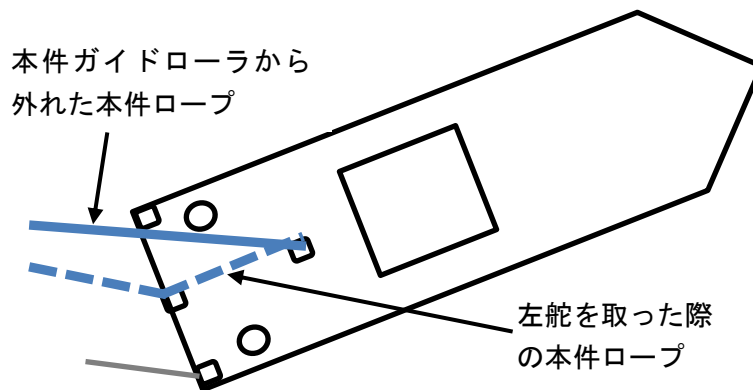
図2 本事故当時の状況（平面図）

船長は、痛みを感じたものの、歩くことができたので修理作業を終えて百目木漁港に帰港した後、下船しようとしたところ、歩くことができず、甲板員に救急車の要請を依頼して病院に搬送され、右脛骨高原骨折及び右腓骨頭骨折と診断された。

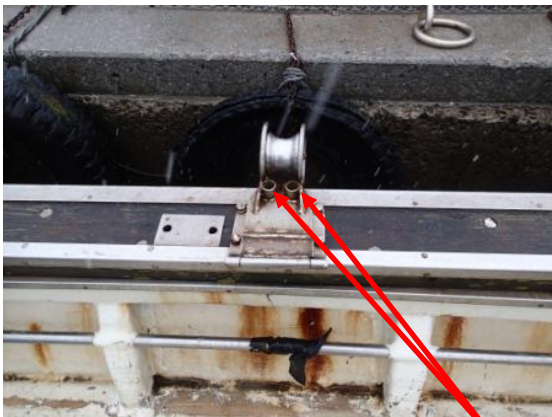
写真1 本件ガイドローラ

本件ガイドローラは、ガイド部分の横幅が約70mmであった。

本件棒を立てる位置

<p>ステンレス製の棒（以下「本件棒」という。）2本を本件ガイドローラの左右にそれぞれ立てていた。</p> <p>（写真3 本件棒 参照）</p> <p>船長は、本事故当日、ほたて養殖施設に到着した際に本件棒を自宅に忘れてきたことに気付いたが、帰港後に他の仕事を行う予定があったこともあり、本件棒を取りに帰らなかった。</p> <p>甲板員は、本事故当時、後部甲板の右舷側に立って右舷船尾端のたつに巻かれていたアンカーロープの先端を両手で持ち、延縄の弛みかとれた時点で、船長からの合図により同ロープを海中に投入しようと待機していた。</p>
<p>分析</p> <p>乗組員等の関与</p> <p>船体・機関等の関与</p> <p>気象・海象等の関与</p> <p>判明した事項の解析</p>	<p>あり</p> <p>あり</p> <p>なし</p> <p>本船は、百目木漁港南西方沖において、ほたて養殖施設の修理作業中、船長が、本件ロープを本件ガイドローラに乗せ、後部甲板中央部のたつに止めて引く際、本件ガイドローラに本件棒を立てていなかったことから、左舵を取ったところ、本件ガイドローラから本件ロープが外れ、船長の右膝に当たって負傷したものと考えられる。</p> <p>船長は、本件棒を自宅に忘れてきたことから、本件ガイドローラに本件棒を立てていなかったものと考えられる。</p> <p>船長は、持ち運びが可能な操舵及び機関の遠隔操縦装置を使用して本件ロープを引きながら東進中、後部甲板の左舷側に立っていたことから、左舵を取った際に本件ガイドローラから外れた本件ロープが右膝に当たったものと考えられる。</p>
<p>原因</p>	<p>本事故は、本船が、百目木漁港南西方沖において、ほたて養殖施設の修理作業中、船長が、本件ロープを本件ガイドローラに乗せ、後部甲板中央部のたつに止めて引く際、本件ガイドローラに本件棒を立てていなかったため、左舵を取ったところ、本件ガイドローラから本件ロープが外れ、船長の右膝に当たったことにより発生したものと考えられる。</p>
<p>参考</p>	<p>今後の同種事故等の再発防止に役立つ事項として、次のことが考えられる。</p> <ul style="list-style-type: none"> ・ロープをガイドローラに乗せてえい縄作業を行う際は、ロープの外れを防止する措置を必ず講ずること。

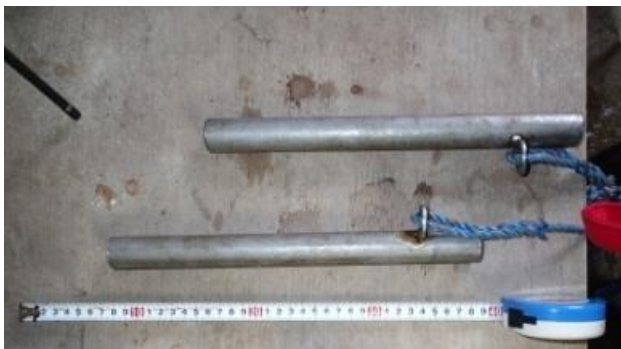
写真3 本件棒

本船は、ふだん、本件ロープを引く際、本件ガイドローラから本件ロープが外れるのを防止する目的で、直径約25mm、長さ約30cmの
