船舶事故調査報告書

船種船名 貨物船 第十一朝日丸

船種船名 漁船 第六十三惣寶丸

事故種類 衝突

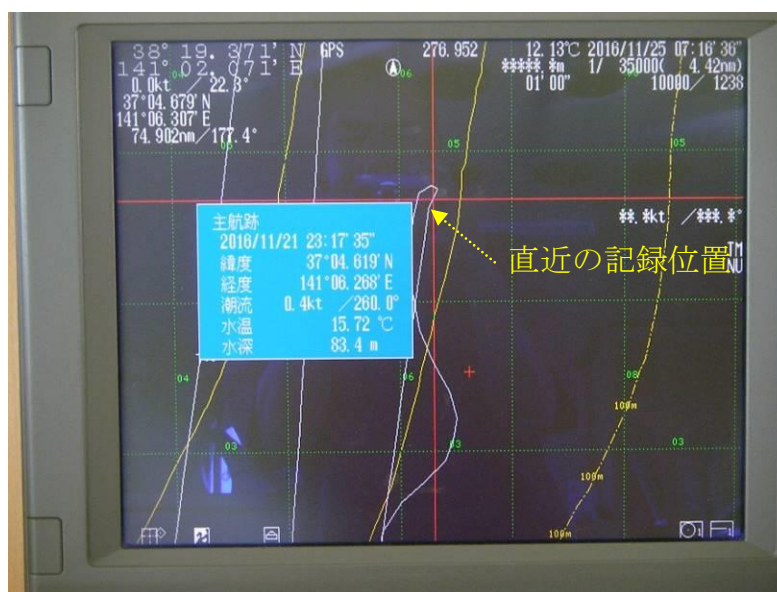
第六十三惣寶丸（以下「B船」という。）のGPSプロッターは、1分間隔で船位が記録されており、23時17分35秒に、北緯37度04.619分、東経141度06.268分の位置が記録され、それ以前に記録された位置を結んだ航跡線が、約008°～009°の直線で画面上に表示されていた。（写真2.1参照）

写真2.1 B船のGPSプロッターに記録された航跡線

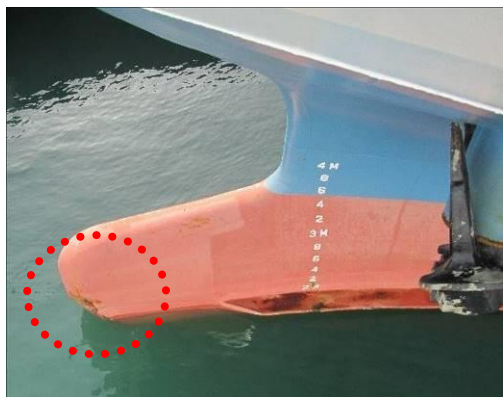
写真2.3-1 A船球状船首部損傷箇所

船長Aの口述によれば、左舷船首部外板及び舷縁並びに球状船首部に破口及び凹損を、船首部ハンドレールに曲損を、それぞれ生じた。(写真2.3-1、写真2.3-2参照)

2.3から、A船は、左舷船首部外板及び舷縁並びに球状船首部に破口及び凹損を、船首部ハンドレールに曲損を、それぞれ生じたものと考えられる。また、B船は、左舷前部船橋付近から左舷船尾にかけて、舷側外板、甲板上の構造物に破口、凹損、折損等を、左舷中央部水線付近の破口からの浸水による冷凍装置等の濡損を、それぞれ生じた。

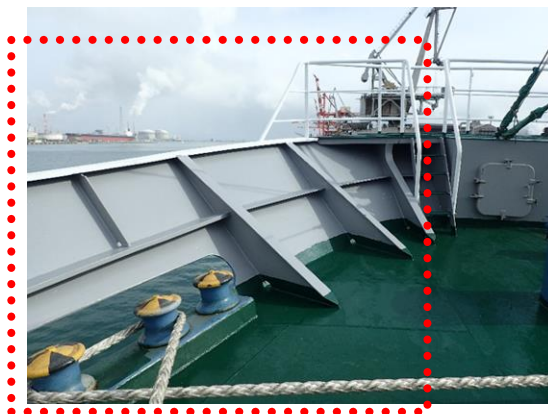
写真2.3-2

A船左舷船首部損傷箇所（修理後）

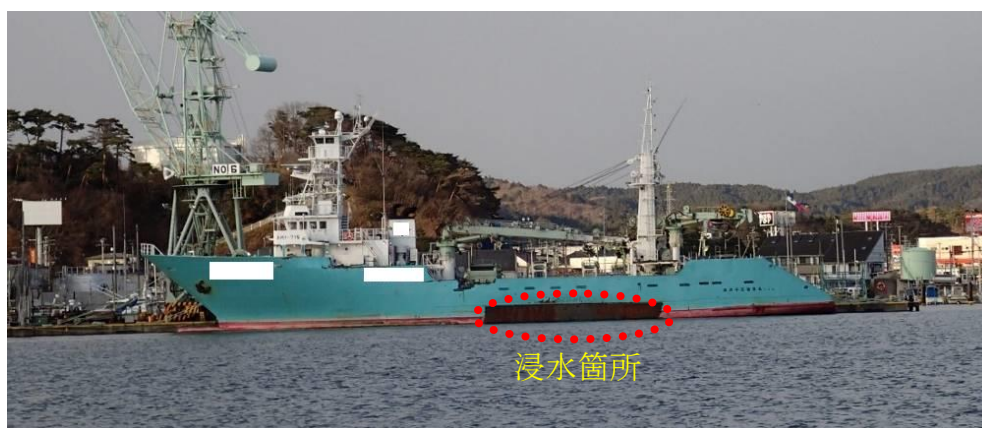
写真2.3-3 B船左舷

左舷前部船橋付近から左舷船尾にかけて、舷側外板、甲板上の構造物に破口、凹損、折損等を、左舷中央部水線付近の破口からの浸水による冷凍装置等の濡損を、それぞれ生じた。(写真2.3-3、写真2.3-4、写真2.3-5、2.3-6参照)

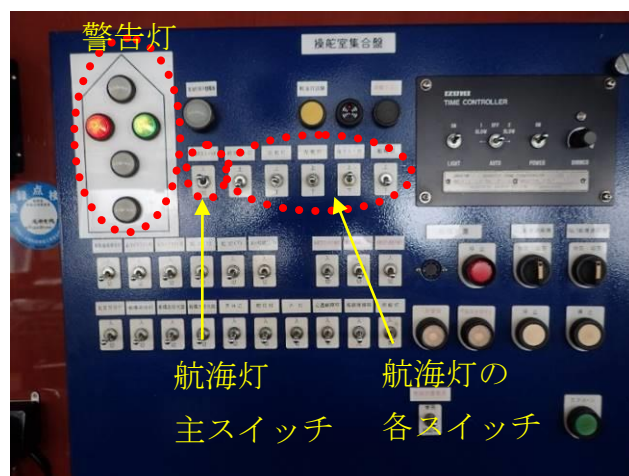
航海灯のスイッチは、操舵室後壁に配置されており、マスト灯、船尾灯及び舷灯の各スイッチを入れた状態で、航海灯主スイッチを入れるとそれぞれの灯火が点灯し、主スイッチを入れた状態でいずれかの灯火が消灯している場合、当該灯火の警告灯が点灯するようになっていた。(写真2.5-3参照)

写真 2.5-3 A船の航海灯のスイッチ

(航海灯主スイッチを入れ、マスト灯を点灯、舷灯を消灯した状態)

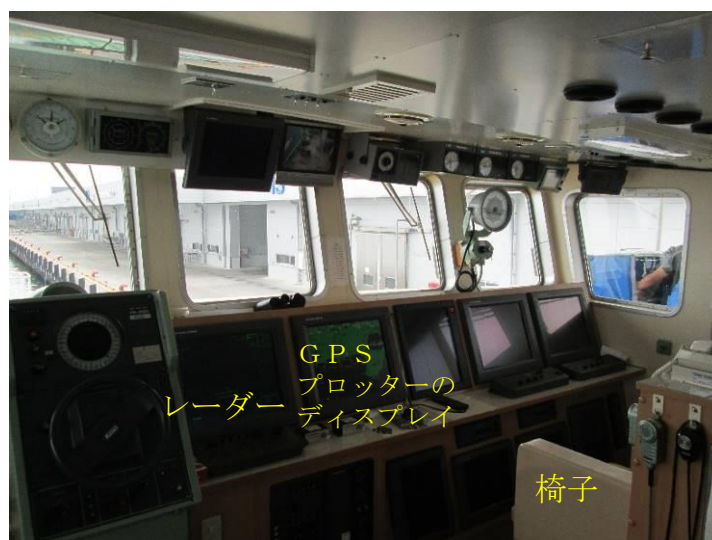
航海士Bが腰を掛けていた椅子は、腰を掛けた状態で、船首方に死角となる船体構造物がなく、水平線を見通すことができ、また、右舷側レーダー及びGPSプロッターのディスプレイを見ることができた。(写真2.5-4参照)

写真 2.5-4 B船の操舵室右舷前部

B船は、船橋当直者同士が会話するなどしていて接近するA船に気付くのが遅れたが、AIS情報が重畳表示され、エコートレイル機能を有するレーダーを適切に活用するなどして見張りを適切に行っていれば、より早期に船首方から接近するA船に気付くことができたものと考えられる。
