船舶事故調査報告書

平成29年5月11日
 運輸安全委員会（海事専門部会）議決
 委員 庄司邦昭（部会長）
 委員 小須田 敏
 委員 根本美奈

事故種類	衝突（棧橋）
発生日時	平成28年6月27日 15時50分ごろ
発生場所	東京都港区日の出棧橋 東京西航路晴海信号所から真方位296°1,100m付近 （概位 北緯35°39.1′ 東経139°45.7′）
事故の概要	旅客船ホタルナは、着棧操船中、棧橋に衝突した。 ホタルナは、旅客1人が負傷し、客室の窓ガラスの破損等を生じ、また、棧橋の防舷材に破損を生じた。
事故調査の経過	平成28年6月28日、本事故の調査を担当する主管調査官（横浜事務所）ほか1人の地方事故調査官を指名した。 原因関係者から意見聴取を行った。
事実情報 船種船名、総トン数 船舶番号、船舶所有者等 L×B×D、船質 機関、出力、進水等	旅客船 ホタルナ、167トン 141629、東京都観光汽船株式会社（A社） 40.00m×9.00m×2.29m、鋼 ディーゼル機関、610.0kW、平成23年12月
乗組員等に関する情報	船長 男性 42歳 四級海技士（航海） 免許年月日 平成20年9月1日 免状交付年月日 平成25年8月23日 免状有効期間満了日 平成30年8月31日
死傷者等	軽傷 1人（旅客）
損傷	本船 ビットの脱落、燃料給油管の圧損、左舷後部の客室窓ガラスの窓枠の船尾側下隅に凹損、同ガラスの破損 棧橋 防舷材の破損
気象・海象	気象：天気 曇り、風向 東南東、風速 約6m/s、視界 良好 海象：波高 約0.3m、潮汐 低潮時
事故の経過	本船は、船長、機関長及び売店担当者2人が乗り組み、旅客74人を乗せ、平成28年6月27日15時15分ごろ、日の出棧橋に向け、東京都台東区所在の浅草棧橋を出航した。 船長は、隅田川を下って日の出棧橋北面に左舷着けする際、本船の左舷船尾方から風を受ける状況であり、低潮時を過ぎて潮の流れが上流側が変わるので、同棧橋から離されることを予想し、ふだんよりも

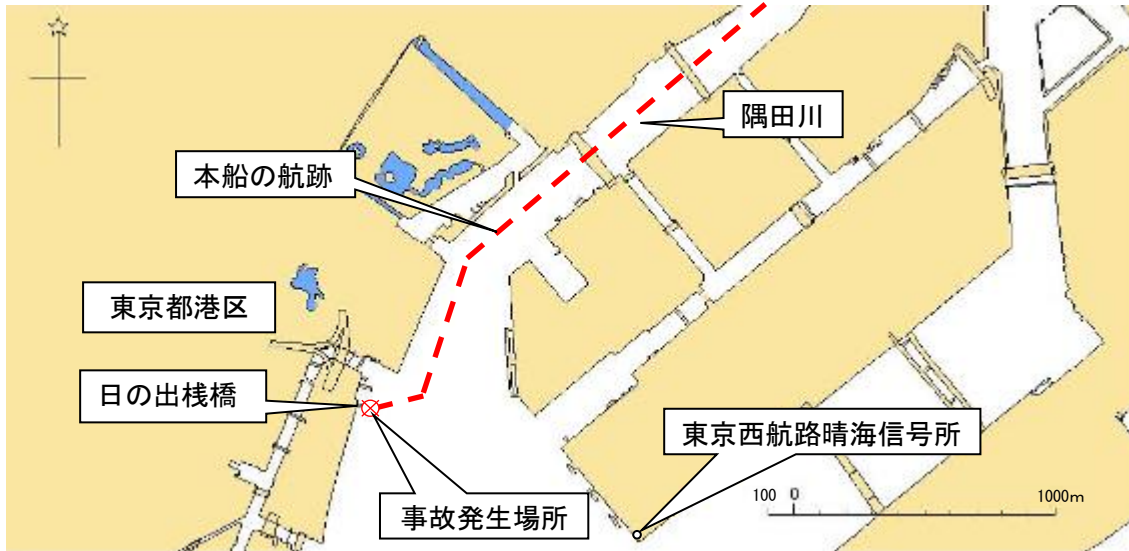
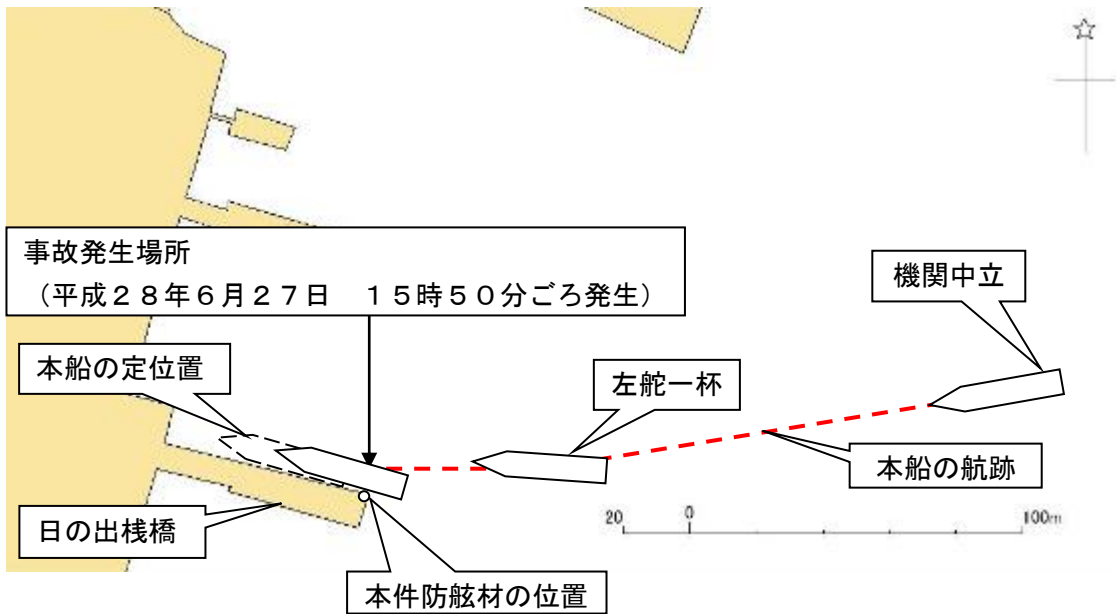
付図1 事故発生経過概略図

<p>同棧橋寄りに接近することとした。</p> <p>本船は、船長が、日の出棧橋寄りの進路で同棧橋に接近中、同棧橋の東方200m付近で機関を中立運転とし、50m付近で船尾が左舷方に圧流されていると感じ、船体が棧橋と平行になるように左舵一杯としたものの、15時50分ごろ約2～3ノット（kn）の対地速力で左舷後部の外板が‘日の出棧橋東端に設置されていた防舷材’（以下「本件防舷材」という。）に衝突した。</p> <p>本船は、衝突後、定位置よりも日の出棧橋の先端寄り約10mに接舷したので、定位置まで前進させて着棧した。</p> <p>船長は、衝突時にボンという音が聞こえたので、着棧作業終了後、確認に行ったところ、左舷後部の客室窓ガラスが割れていることを発見した。</p> <p>船長は、旅客に対し、危険なので割れた窓ガラス付近に近寄らないよう船内放送を行い、運航管理補助者と協議して本船の運航を中止した後、割れた窓ガラス付近の長椅子に腰を掛けていた旅客の1人がガラス片で顔を負傷していることに気付いた。</p> <p>船長は、売店担当者2人に負傷した旅客の応急手当を指示し、運航管理補助者が救急車を要請した。</p> <p>負傷した旅客は、16時20分ごろ到着した救急隊員に応急処置を施された際、病院で治療を受ける必要がない旨を申し出て帰宅した。</p> <p>船長及び機関長は、本事故後、本船の‘左舷後部の客室窓ガラス付近のビット’（以下「本件ビット」という。）が上甲板の溶接部分で破断して棧橋上に転がっていること、及び本件防舷材の一部が本船の甲板上にあることに気付いた。</p> <p>（付図1 事故発生経過概略図、付図2 本船平面図、写真1 破損した左舷後部の客室窓ガラス、写真2 本件ビット、写真3 破損した本件防舷材の一部 参照）</p>
<p>その他の事項</p>	<p>(1) 日の出棧橋の構造及び本件防舷材</p> <p>日の出棧橋は、長さ約40m、幅約10mの浮き棧橋であり、海面からの高さが約0.9mであった。</p> <p>本件防舷材は、接舷面の幅が約130mm、棧橋設置面の幅が約400mm、棧橋設置面から接舷面までの高さが約200mmの台形で、長さが約1,800mmのゴム製のV型防舷材で、棧橋の側面にアンカーボルト及びナットで垂直方向に取り付けられていた。</p> <p>本件防舷材は、本件ビットと接触した際に本事故以前から生じていた亀裂を起点に破損していた。</p> <p>(2) 本船の損傷状況等</p> <p>本件ビットは、上甲板からの高さが約350mmの円筒形であり、頂部下の平板及び円筒部分に黒いゴムのようなものが付着している部分と本件防舷材の損傷箇所がほぼ同じ高さであった。</p>

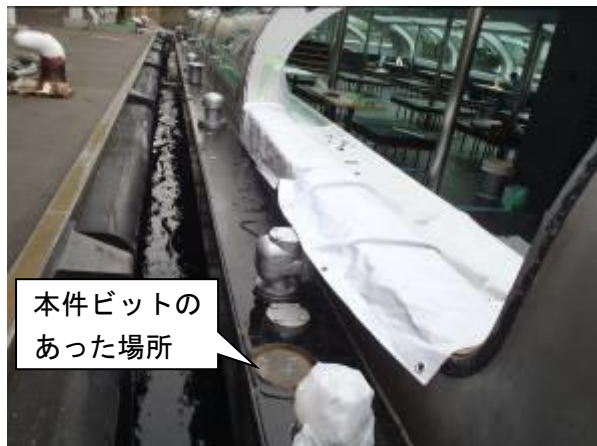
<p>A社は、本件ビットが、夜間係留用の補助ビットであり、十分な強度を有していなかったことを本事故後に知り、取付け位置が外板と接していて同種事故の再発のおそれがあることから、復旧しないこととした。</p> <p>燃料給油管（上甲板からの高さ約115mm）は、本件ビットの船尾側に位置しており、頂部の船首側が圧損し、蓋が外れて脱落していた。また、ガラス片が、脱落した蓋の上に散乱していた。</p> <p>本船は、窓ガラスが破損した窓枠の船尾側下隅に凹損が生じており、同凹損部のほぼ真下に燃料給油管があった。</p> <p>(3) 着棧時の操船状況等</p> <p>A社旅客船運航要員（船長職、船長を含めて6人）は、隅田川河口付近では、上げ潮に転流しても、約20～30分間は川の流れが上げ潮に勝っているのですぐには潮の流れが変わらないことがあったことを知っていた。</p> <p>A社旅客船運航要員は、日の出棧橋に着棧する際、船体と同棧橋との距離を保ってほぼ平行に停止し、機関及びバウスラストを使用して横移動させていた。</p> <p>船長は、予想よりも川の流れがあったので、棧橋に近寄ってしまったと本事故後に思った。</p> <p>(写真4 圧損した燃料給油管等の状況、写真5 本件防舷材の破損状況、写真6 V型防舷材 参照)</p>
<p>分析</p> <p>乗組員等の関与</p> <p>船体・機関等の関与</p> <p>気象・海象等の関与</p> <p>判明した事項の解析</p>	<p>あり</p> <p>なし</p> <p>あり</p> <p>本船は、日の出棧橋に入船左舷着けの予定で着棧操船中、船長が、左舷方からの風及び上げ潮によって同棧橋から離される方向に圧流されるものと思い、圧流状況を適切に確認していなかったことから、隅田川の流れが上げ潮に勝っていること、及び左舷後部が日の出棧橋東端に接触する態勢で接近していることに気付くのが遅れ、左舵一杯としたものの、左舷後部が本件防舷材に衝突したものと考えられる。</p> <p>本船は、左舷後部が本件防舷材に衝突した際、約2～3knの前進行きあしがあったことから、本件ビットが本件防舷材に押されて破断し、船尾方に飛んで燃料給油管の頂部付近に当たり、上方に跳ねて窓枠の船尾側下隅に当たり、その衝撃で窓ガラスが割れた可能性があると考えられる。</p> <p>負傷した旅客は、船室内の左舷後部の長椅子に腰を掛けていたことから、割れた窓ガラスの破片が顔に当たって負傷したものと考えられる。</p>

写真1 破損した左舷後部の客室窓ガラス

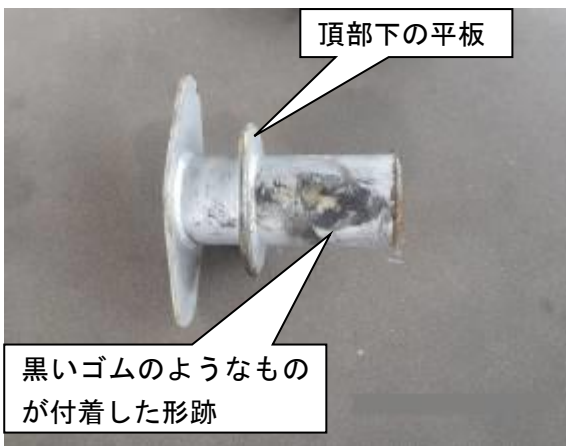
写真2 本件ビット

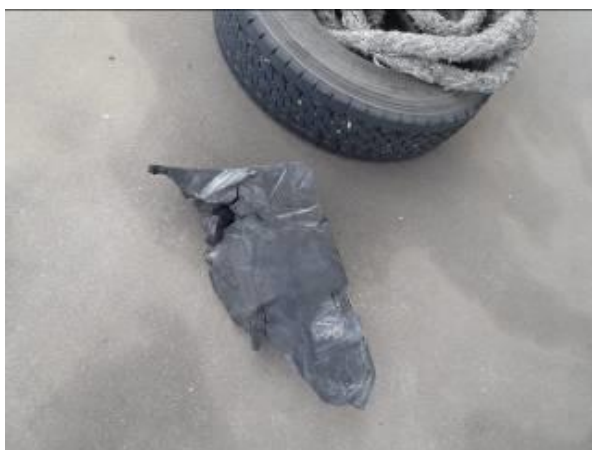
写真3 破損した本件防舷材の一部

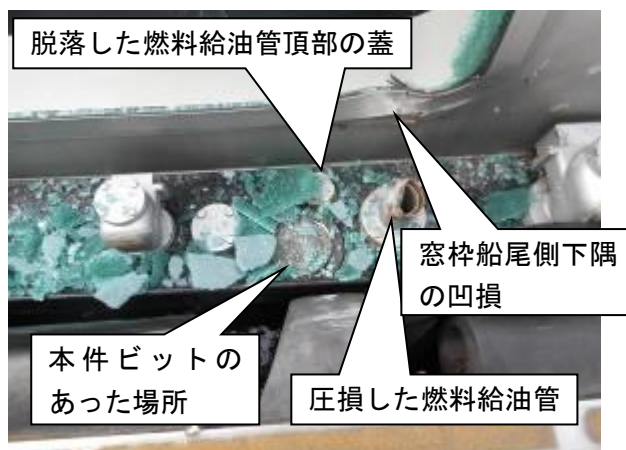
写真4 圧損した燃料給油管等の状況

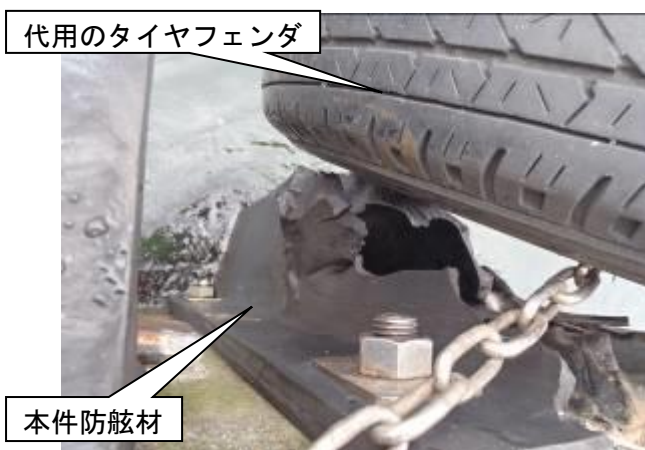
<p>中、船長が、左舷方からの風及び上げ潮によって同棧橋から離される方向に圧流されるものと思い、圧流状況を適切に確認していなかったため、隅田川の流れが上げ潮に勝っていること、及び左舷後部が日の出棧橋東端に接触する態勢で接近していることに気付くのが遅れ、左舵一杯としたものの、左舷後部が本件防舷材に衝突したものと考えられる。</p>
<p>参考</p>	<p>A社は、本事故後、次の改善措置を採った。</p> <ul style="list-style-type: none"> ・ 船長は、日の出棧橋には、海側から防舷材の状態を目視で確認した上で、同棧橋から約3m離れたところで一旦行きあしを止め、機関及びバウスラストを使用して横移動させて着棧すること。 ・ A社は、旅客船が着棧する各棧橋に設置の全防舷材の劣化状況を含め安全点検を実施し、今後は半年毎に同点検を行うこと。 ・ A社は、船長職乗組員に対し、着棧時の操船は、風潮流を考慮しつつ十分余裕のある着棧コースとし、バウスラストを十分活用する教育の強化を実施した。 <p>今後の同種事故等の再発防止に役立つ事項として、次のことが考えられる。</p> <ul style="list-style-type: none"> ・ 船横方向に外力の影響を受けるおそれがある場合、早期に圧流状況を把握することができるよう、あらかじめ重視線等を設定しておくことが望ましい。

写真5 本件防舷材の破損状況
