# 船舶事故調査報告書

平成29年5月11日

運輸安全委員会（海事専門部会）議決

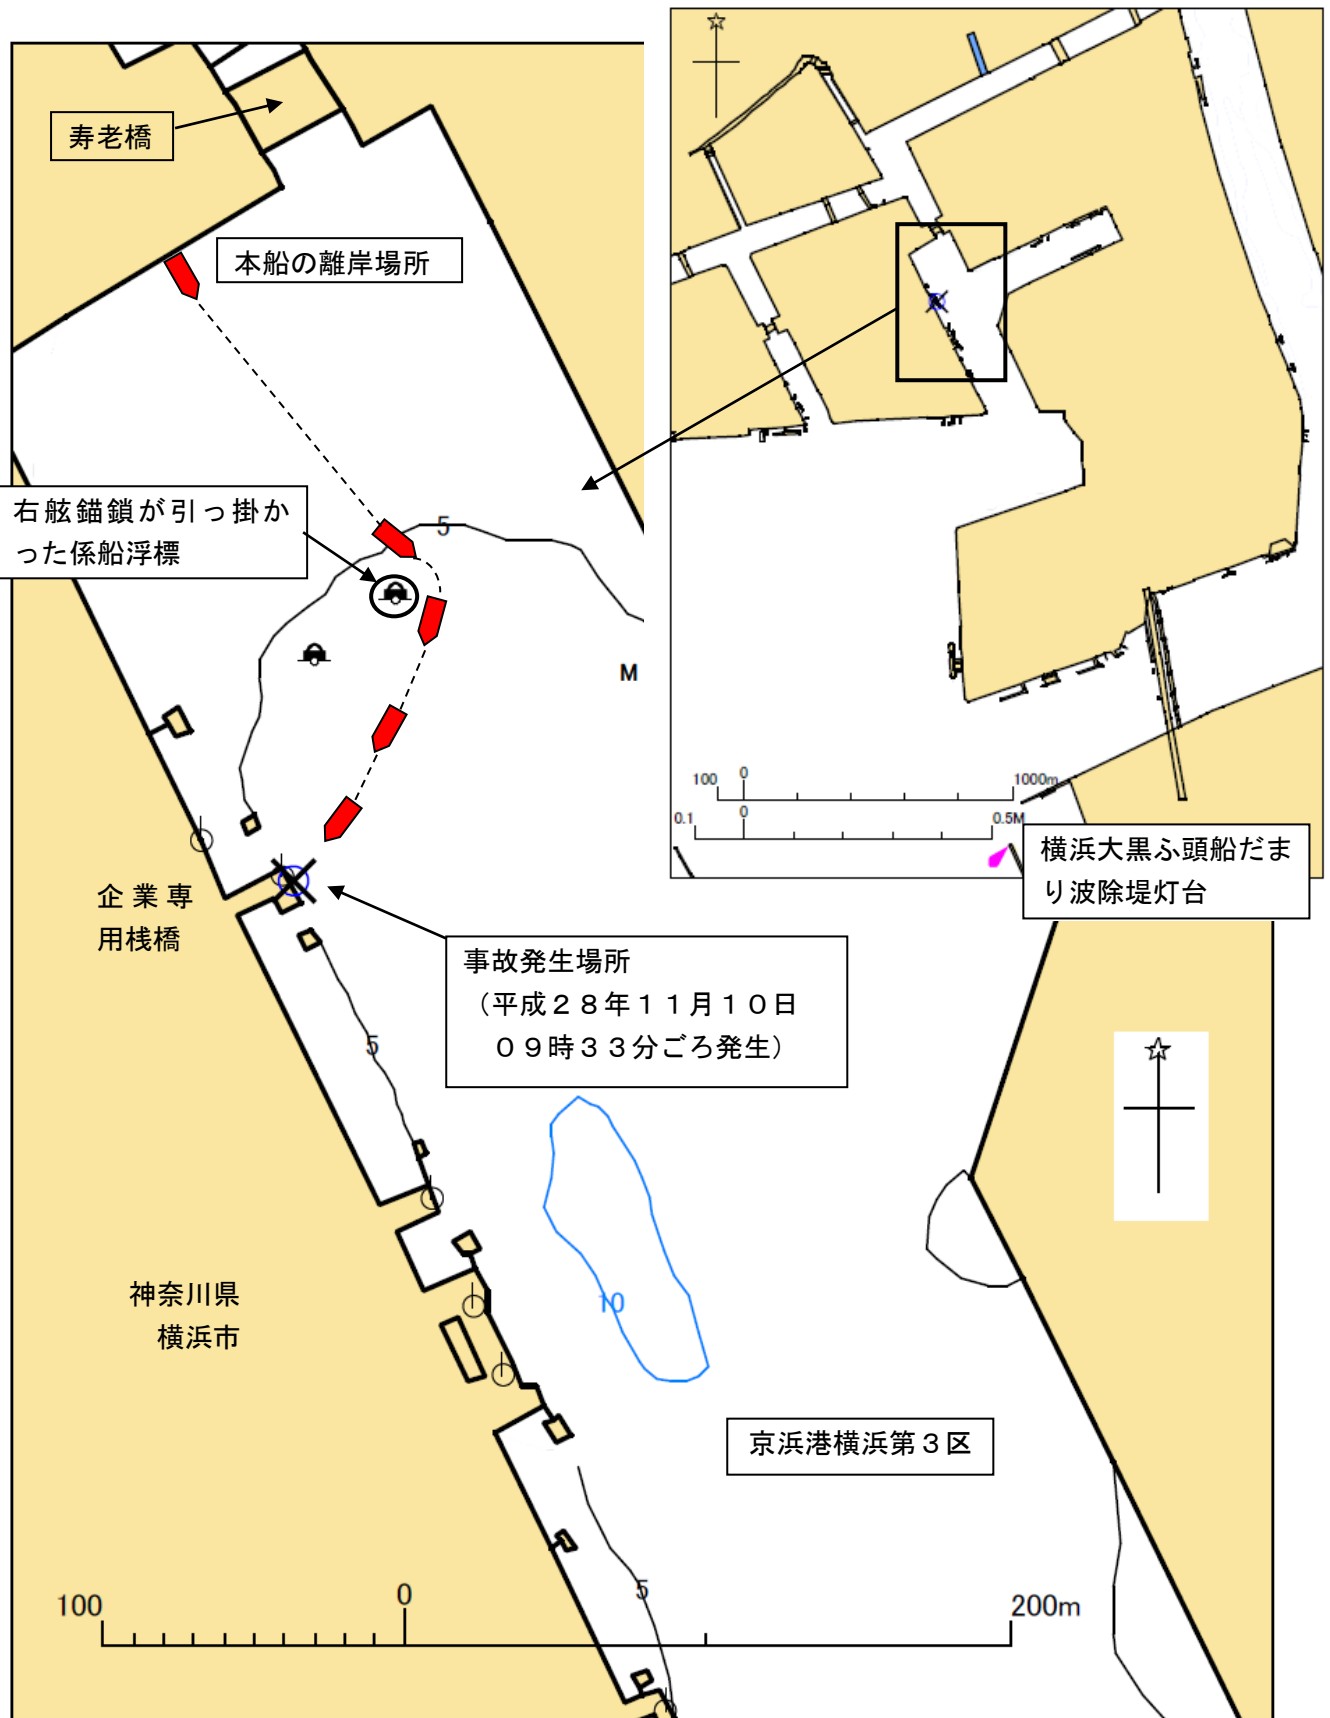
付図1 事故発生経過概略図

<p>事故の経過</p>	<p>本船は、船長、機関長及び甲板員ほか1人が乗り組み、平成28年11月10日09時25分ごろ、空船で京浜港横浜第5区にある製油所に向け、同港横浜第3区にある運河（幅約180m、長さ約650m、以下「本件運河」という。）の北北西端に位置する<sup>しゅうろう</sup>寿老橋付近の岸壁を離れた。</p> <p>本船は、船長が主機を微速力前進から中立運転にしようとしたものの、クラッチが切り替わらず、約4ノット（kn）の速力（対地速力、以下同じ。）で南南東進を続け、本件運河に設置されている係船浮標に接近した。</p> <p>船長は、主機遠隔操縦レバーを前進から中立位置に何度も操作を試みたが、係船浮標が迫っており、船首配置についていた甲板員にクラッチが前進から切り替わらないことを伝えた。</p> <p>機関長は、主機遠隔操縦装置を船橋側に切り替えて昇橋してきたところ、本船が係船浮標に接近しており、クラッチに異常が発生したと思い、機関室に向かった。</p> <p>本船は、甲板員が停船させようと右舷錨を投下して錨鎖を1節半繰り出し、揚錨機のブレーキをかけたものの、前進を続けて錨鎖が係船浮標に引っ掛かった。</p> <p>機関長は、機側で主機を停止した。</p> <p>本船は、錨鎖が係船浮標に引っ掛かった状態で右転し、09時33分ごろ本件運河の南西岸にある企業専用棧橋に船首部が衝突した。</p> <p>船長は、企業専用棧橋及び本船の損傷状況を調査したところ、棧橋の鋼管杭1本に折損及び本船の船首部外板に破口（3か所）を認め、海上保安庁に本事故の発生を通報した後、運航管理会社に連絡した。</p> <p>本船は、タグボートにえい航され、14日16時00分ごろ千葉県富津市にある造船所で上架され、機関整備業者がクラッチを点検した結果、クラッチ付きの三位置シリンダ及び操舵室の主機遠隔操縦レバー内に不具合があることを確認し、部品を交換するなどして修理が行われた。</p> <p>（付図1 事故発生経過概略図 参照）</p>
<p>その他の事項</p>	<p>船長は、本事故時、慌ててしまい、主機を停止することに思い至らなかった。</p> <p>本船は、両舷船首部に重さ520kgの錨（JIS型）及び径25mmの錨鎖を備えている。</p> <p>本件運河は、海図W66（京浜港横浜）によれば、底質が泥であり、水深が5mである。</p> <p>本船は、クラッチを介して主機からプロペラ軸に出力を伝達していた。</p> <p>クラッチは、操舵室に備えた主機遠隔操縦レバーを操作することによって制御空気により、前進、中立、後進が制御できるようになって</p>

<p><b>原因</b></p>	<p>本事故は、本船が、本件運河を出航中、主機遠隔操縦レバーを微速力前進から中立位置にしたものの、クラッチが切り替わらなかったため、右舷錨を投下して停船させようとしたが、右舷錨鎖が係船浮標に引っ掛かるなどして右転し、約4knの速力で本件運河沿いの企業専用棧橋に衝突したものと考えられる。</p>

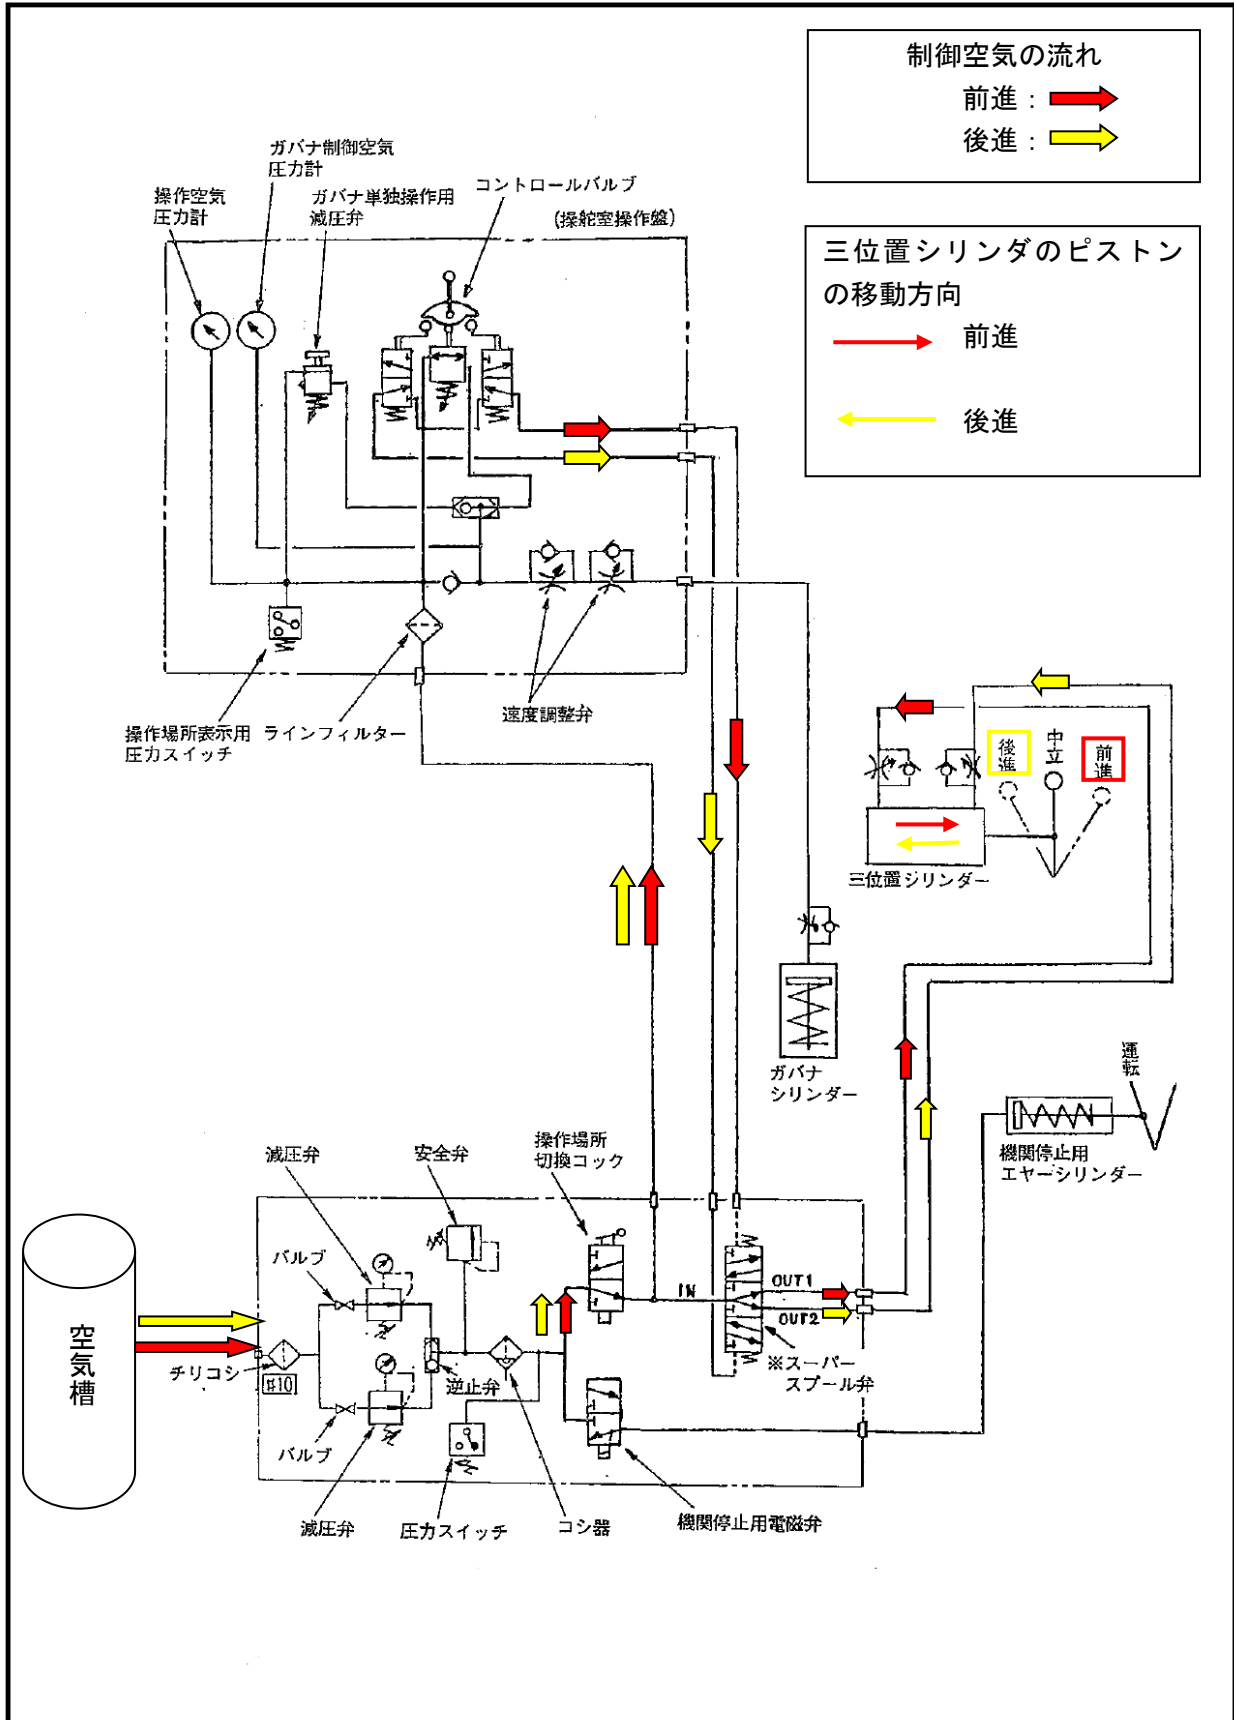
付図2 クラッチの制御空気系統概略図

<p>いた。</p> <p>制御空気は、機関室の空気槽から減圧弁及びスーパースプール弁等が組み込まれた制御空気パネル、主機遠隔操縦レバーに組み込まれたラインフィルタ及び供給弁を経由し、クラッチ付きの三位置シリンダの前進及び後進のピストンに供給されるようになっていた。</p> <p>三位置シリンダは、制御空気が、前進又は後進のピストンにかかるると前進又は後進に切り替わり、前進及び後進の両ピストンにかかるると中立位置となるようになっていた。</p> <p>クラッチは、本事故後、三位置シリンダの後進ピストン及び主機遠隔操縦レバー内供給弁のリングに劣化が認められ、同レバー内供給弁の入口側に装備されたラインフィルタに閉塞が確認された。</p> <p>三位置シリンダ及び主機遠隔操縦レバーは、整備記録が不明であった。</p> <p>機関長は、クラッチを含む機関の運転状況及び整備等を含め、前任者から引継ぎを受けていなかった。</p> <p>(付図2 クラッチの制御空気系統概略図 参照)</p>
<p><b>分析</b></p> <p>乗組員等の関与 船体・機関等の関与 気象・海象等の関与 判明した事項の解析</p>	<p>不明 あり なし</p> <p>本船は、本件運河を出航中、主機遠隔操縦レバーを微速力前進から中立位置としたものの、クラッチが切り替わらなかったことから、右舷錨を投下して停船させようとしたが、右舷錨鎖が係船浮標に引っ掛かるなどして右転し、約4knの速力で本件運河沿いの企業専用棧橋に衝突したものと考えられる。</p> <p>クラッチは、制御空気系統において、三位置シリンダの後進ピストン及び主機遠隔操縦レバー内供給弁のリングが劣化していたこと、及びラインフィルタが閉塞していたことから、前進から中立位置に切り替わらなかったものと考えられる。</p> <p>本船は、右舷錨を投下し、錨鎖を1節半繰り出して停船させようとしたものの、主機が微速力前進の状態であったことから、走錨し、約4knの速力で企業専用棧橋に衝突したものと考えられる。</p> <p>本船は、船長が、主機のクラッチが前進状態から切り替わらないことを知った際、主機を停止していれば、被害を軽減できた可能性があると考えられる。</p>

<b>参考</b>	<p>運航者は、本事故後、本船に対して、安全に関する指導を行い、船舶等が輻輳しない海域での主機の緊急停止訓練を行うこと、緊急時には行きあしを止めるよう両舷錨を投下すること、及び三位置シリンダを3年ごとに開放して整備し、記録を残すことの措置を講じた。</p> <p>今後の同種事故等の再発防止及び被害の軽減に役立つ事項として、次のことが考えられる。</p> <ul style="list-style-type: none"><li>・ 主機遠隔操縦装置の制御空気系統については、適宜、点検して劣化を認めたと品を交換すること。</li><li>・ 職務交代の時は、文書又は口頭で引継ぎを行うことが望ましい。</li><li>・ 両錨操船にあたっては、錨鎖を水深の約1.5～2倍繰り出し、錨鎖に過度の張力がかからないよう、揚錨機のブレーキを小刻みに掛けながら伸出させて行きあしを止めること。また、小型船であっても、5kn以上での投錨は避けること。</li></ul>
-----------	---
