## 船舶事故調査報告書

平成29年5月25日  
 運輸安全委員会（海事専門部会）議決  
 委員 庄 司 邦 昭（部会長）  
 委員 小須田 敏  
 委員 根 本 美 奈

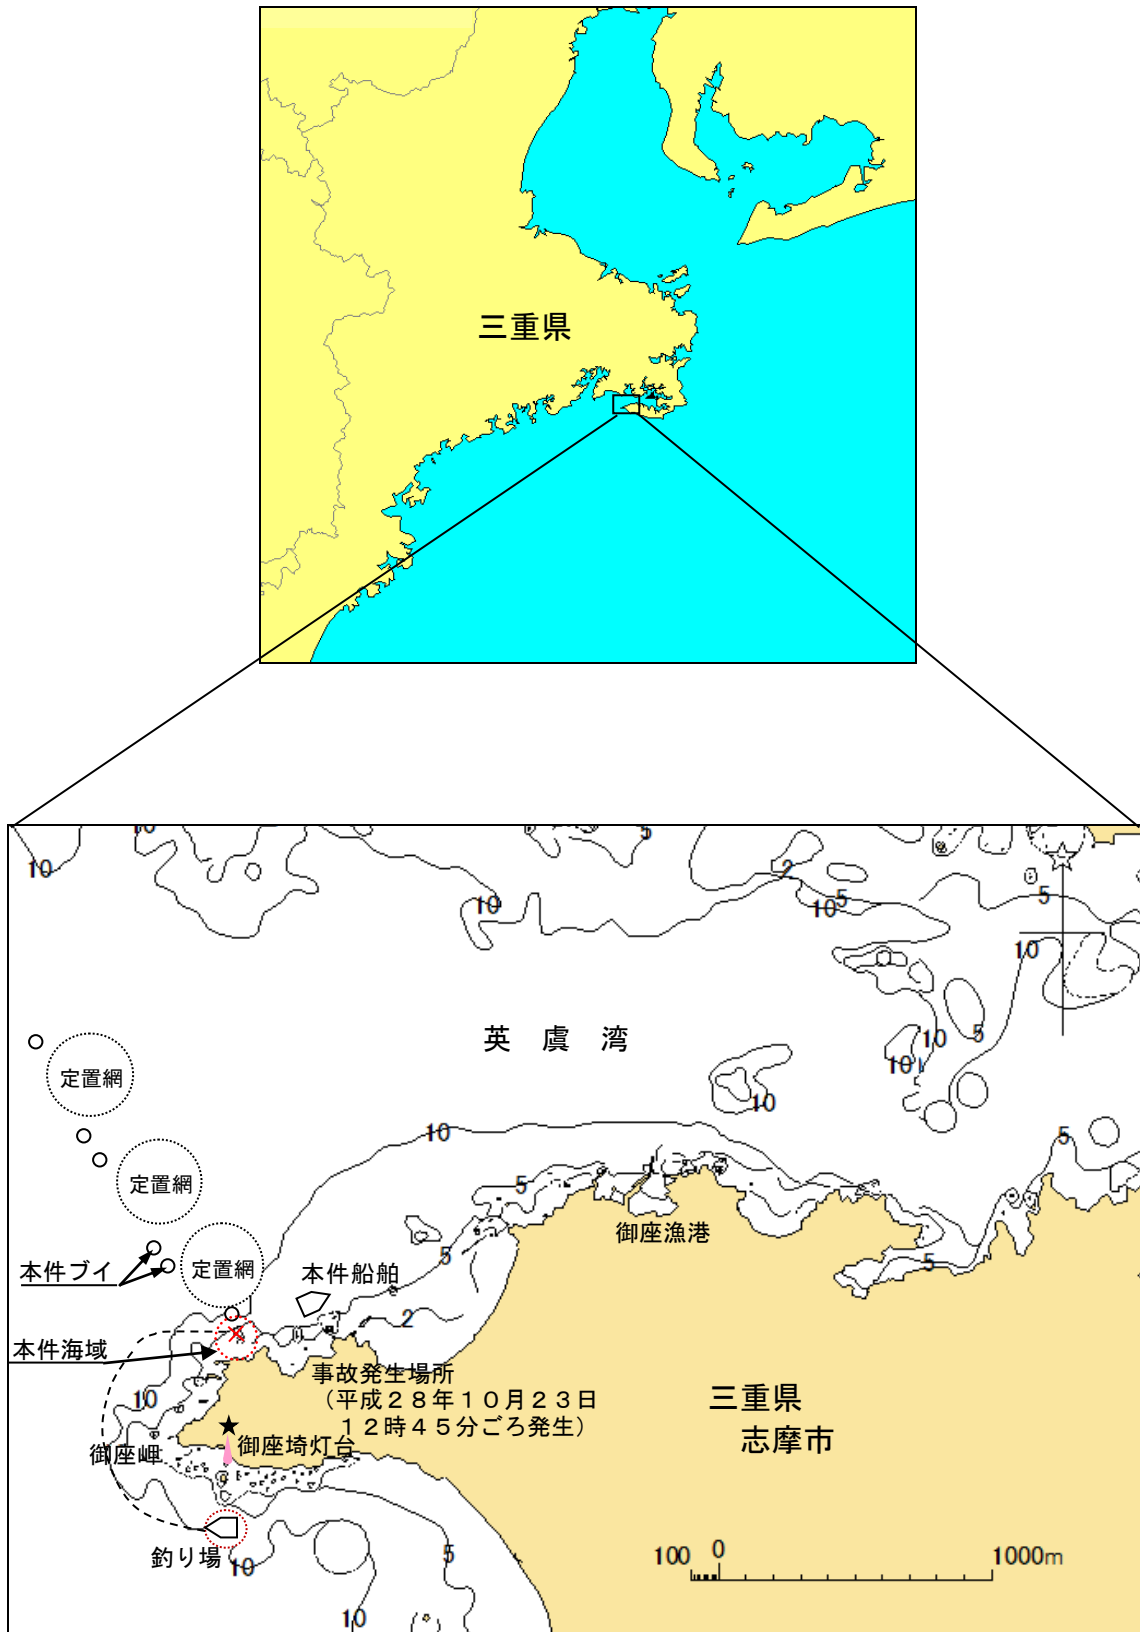
付図1 事故発生経過概略図

<p>の定置網との間に設置された通航路を示す2つの白いブイ’（直径約1.0m×長さ約1.5mの円柱形、以下「本件ブイ」という。）を探したが、風浪による白波に紛れて見付けることができずにいた。</p> <p>船長は、右舷前方に‘本船とほぼ同型の船舶’（以下「本件船舶」という。）が航行しているのを視認し、本件船舶が‘陸岸と陸岸から1つ目の定置網との間の海域’（以下「本件海域」という。）を航行したものだと思った。</p> <p>本船は、船長が本件海域は水深が浅いものの航行できると思い、右舵を取って東進していたところ、12時45分ごろ船尾部船底に衝撃を受けた。</p> <p>船長は、機関を停止して船尾部船底を確認したところ、ドライブユニットが折損してぶら下がった状態であることを認め、整備業者に本船の状況を連絡した。</p> <p>本船は、投錨したものの、走錨して付近の岩場に乗り揚げていたところ、付近を通り掛かった漁船に手を振って救助を求め、同漁船に引き出された後、志摩市御座漁港にえい航された。</p> <p>（付図1 事故発生経過概略図 参照）</p>
<p>その他の事項</p>	<p>本船の喫水は、船首約0.3m、船尾約0.8mであった。</p> <p>本船は、本事故当日、装備していたGPSプロッターが電気系統の接触不良により故障していたが、船長が近場の慣れた海域での釣りなので問題がないと思い出港した。</p> <p>英虞湾入口付近には、御座岬北方沖から北西方沖にかけて、数か統の定置網が敷設され、定置網と定置網の間にはそれぞれ白いブイが設置されていた。</p> <p>船長は、ふだん、御座岬北方沖を航行する際、至近まで行かないと定置網を視認することができないので、本件ブイを視認した後、その間を通航しており、本件海域の水路状況を知らなかった。</p> <p>船長は、本件ブイを見付けることができずにいたところ、時化により波が高くなってきたので、早く帰らなければいけないと焦ってしまい、安易に近い方に行ってしまったと本事故後に思った。</p>
<p><b>分析</b></p> <p>乗組員等の関与</p> <p>船体・機関等の関与</p> <p>気象・海象等の関与</p> <p>判明した事項の解析</p>	<p>あり</p> <p>なし</p> <p>あり</p> <p>本船は、御座岬北方沖を航行中、船長が、本件海域の水路状況を知らなかったことから、風浪による白波に紛れた本件ブイを見付けることができない状況下、本件海域の東方に本件船舶を認め、本件海域を航行できるものと思い、本件海域を航行して浅所に乗り揚げたものと考えられる。</p> <p>船長は、時化により波が高くなってきたので早く帰らなければいけ</p>

ないと焦っていた状況下、本件海域の東方に認めた本件船舶が本件海域を航行したのと思ったことから、本件海域を航行できるものと思っただものと考えられる。
<b>原因</b>	本事故は、本船が、御座岬北方沖を航行中、船長が、本件海域の水路状況を知らなかったため、風浪による白波に紛れた本件ブイを見付けることができない状況下、本件海域の東方に本件船舶を認め、本件海域を航行できるものと思い、本件海域を航行して浅所に乗り揚げたものと考えられる。
<b>参考</b>	<p>今後の同種事故等の再発防止に役立つ事項として、次のことが考えられる。</p> <ul style="list-style-type: none"> <li>・ 航行予定海域は、事前に水路調査を十分に行い、水深等の水路状況が不明な海域には、安易に進入しないこと。</li> <li>・ 航海計器は、正常な状態で使用できるように整備しておくこと。</li> </ul>
