船舶事故調査報告書

船種船名 貨物船 CENTURY SHINE

事故種類 乗揚

発生場所 静岡県御前崎港

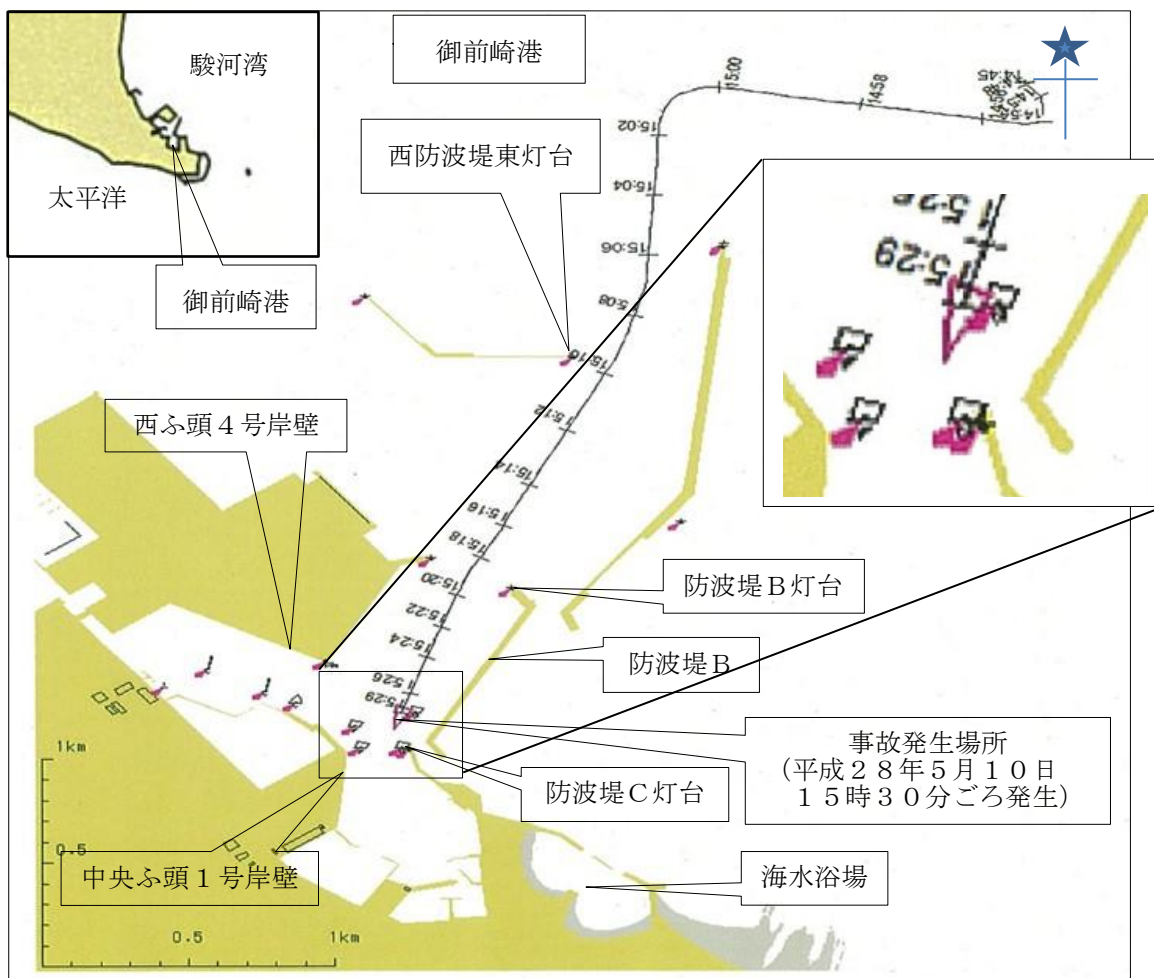
図2.1 航行経路図

船長は、防波堤 B 灯台を通過した後、主機を停止して速力を徐々に減じ、約 0.5 kn の対地速力で「防波堤 B と防波堤 C との間の水路」（以下「本件水路」という。）の北口付近に設置されている緑色の灯浮標付近を航行中、15 時 30 分ごろ前進行きあしがなくなり、全速力前進をかけたものの、動かなかつたので、乗り揚げたことを知った。

本事故の発生日時は、平成28年5月10日15時30分ごろであり、発生場所は防波堤C灯台から350° 240m付近であった。

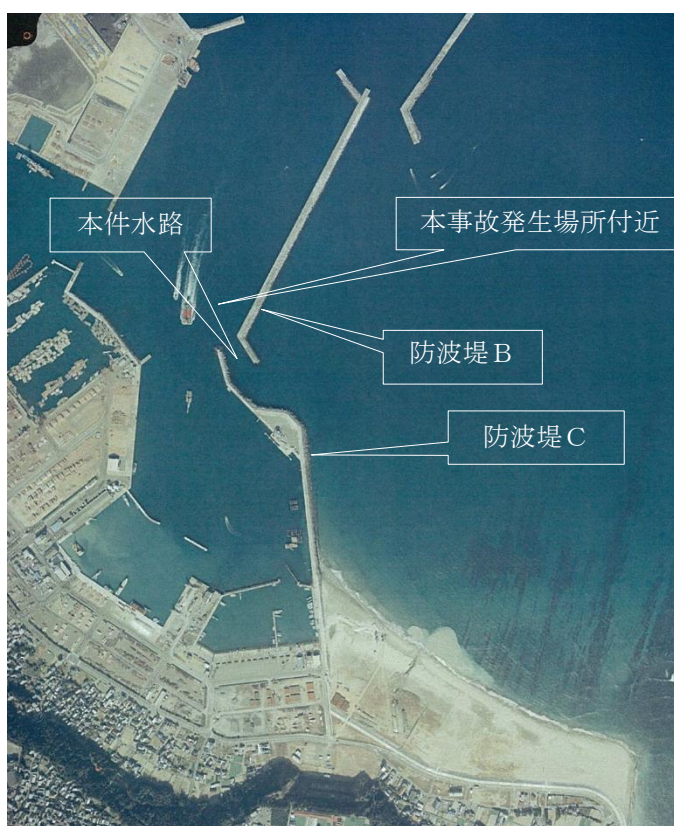
写真2.11-1 海水浴場の整備前

- ① 本船が乗り揚げた‘本件水路北口付近に存在した浅所’（以下「本件浅所」という。）は、漂砂が、長期にわたって本件水路から御前崎港内に流入し、

堆積してできたものと考えられる。

- ② 海水浴場の規模、形状等から海水浴場の造成が、漂砂を運ぶ沿岸流に大きく影響を及ぼすものではないので、海水浴場の造成と御前崎港内における土砂の堆積とは関連性が少なかったものと考えられる。
- ③ 沿岸流は、沿岸構造物の建設等、人為的なもののほかに、台風の通過等、自然現象の影響を受けるものであり、長期にわたり、定期的に沿岸流を観測すると変化が生じていることもある。
- ④ 御前崎港内に顕著な土砂の堆積が認められない場合にあっても、港を取り巻く沿岸流等の変化により、流入土砂量が増加することもあるので、定期的に水深調査を行う必要がある。
- ⑤ 流入土砂量を正確にシミュレーションすることは、難しいものと思われる。
(写真2.11-1、写真2.11-2 参照)

- ① 海水浴場等を造成する際、造成後に海水浴場の砂が適宜維持されるかについての検討は行うものの、海水浴場外の沿岸流については、シミュレーションをしないのが一般的である。
- ② 写真2.11-1及び写真2.11-2を見た限りにおいて、海水浴場を造成する、しないにかかわらず、いずれ漂砂が御前崎港内に流入し、堆積していたものと思われるが、本事故から遡れば、本件管理事務所が、海水浴場の砂の搬出作業を始めた際、同港内の他の場所における漂砂の堆積の可能性について検討を行っても良かったと思われる。

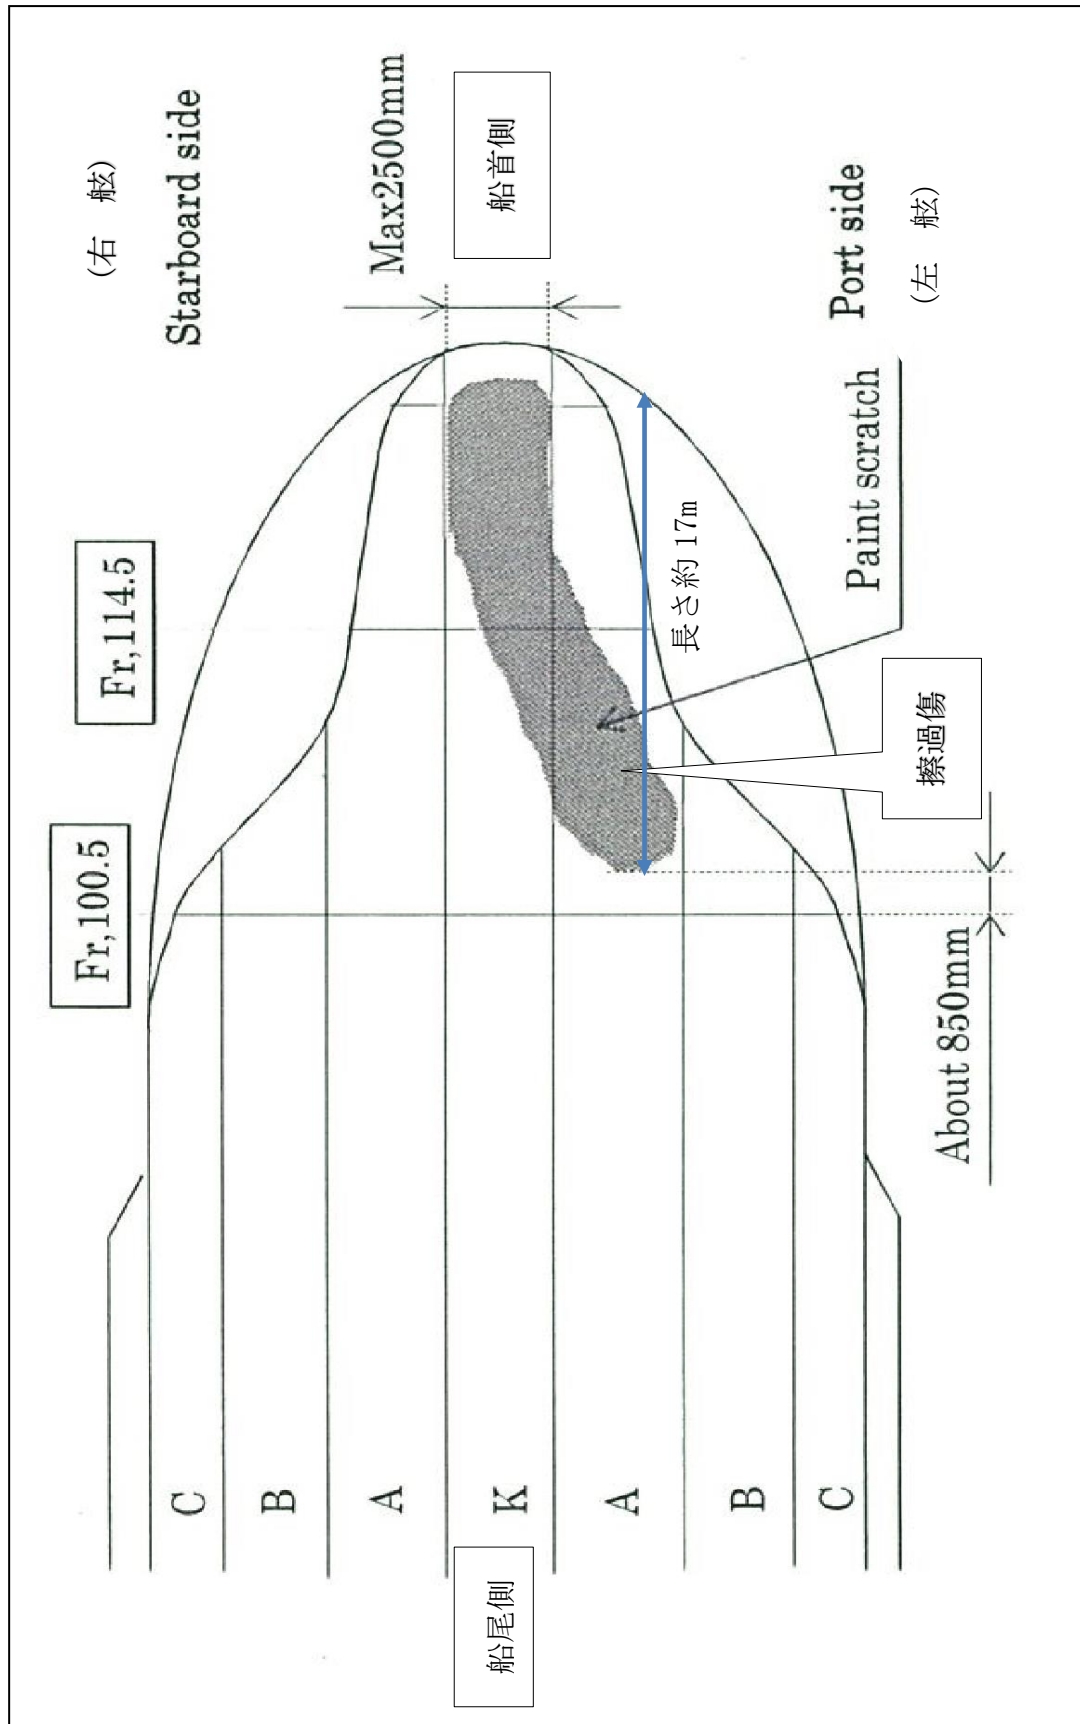
付図1 損傷見取図 (船首部)

潜水調査会社が作成した損傷報告書によれば、本船は、船首部船底外板に長さ約17.0m、幅約2.5mの擦過傷を生じていた。

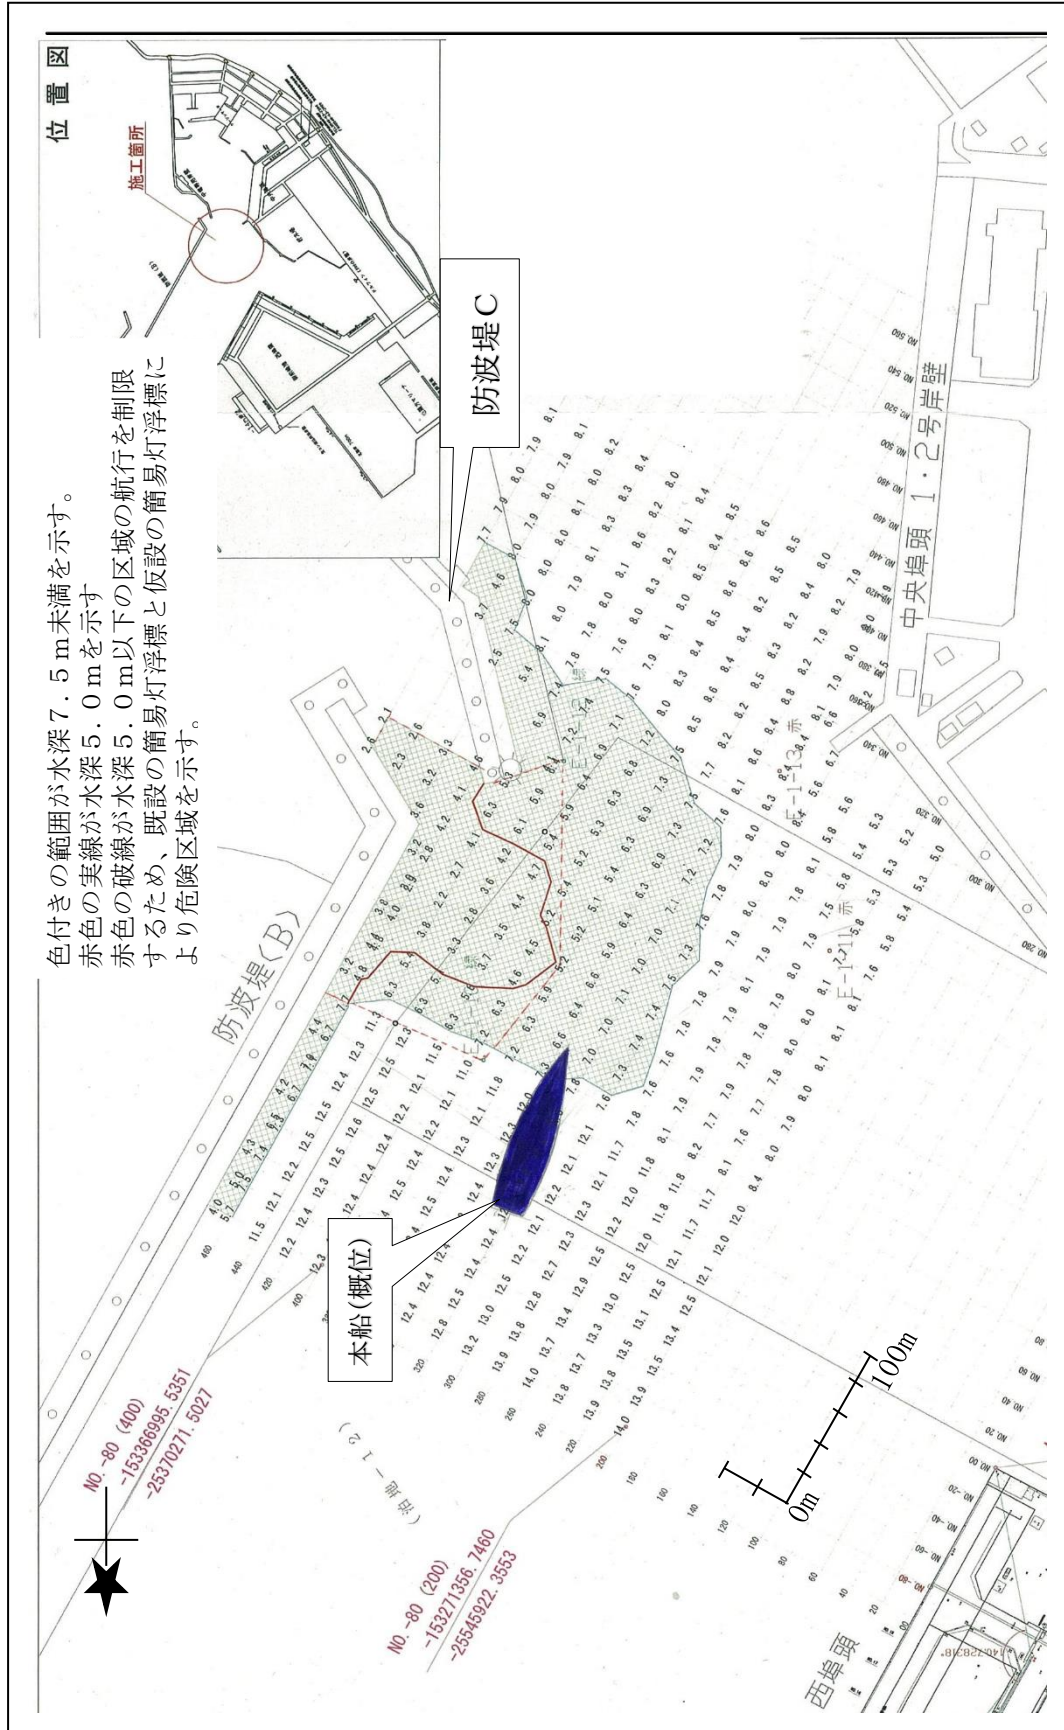
付図2 測 深 図

- (1) 本件管理事務所は、本件水路の北口付近に簡易灯浮標4基（塗色及び灯色、中央頭に向かって右舷側に赤色2基、左舷側に緑色2基）を設置し、航路の側端を示していたものと考えられる。
- (2) 本件水路の北口付近には、中央ふ頭1号岸壁のある港奥の泊地との間に設けられた航路があり、本件海図図載の水深が7.8mから10.0mであった。
- (3) 本件水路は、長さ約100m、幅約50～70mの水路として設けられ、主に小型漁船の航行に使用されていたものと考えられる。
- (4) 本船は、本件水路の北口付近に設置された緑色の簡易灯浮標の近くを航行中に本件浅所に乗り揚げたものと考えられる。
- (5) 本事故発生場所付近の水深は、本件海図図載の水深と比べて約1.5m減少していたものと考えられる。

静岡県が実施した本事故発生場所付近の水深調査の結果 平成28年5月14日実施

色付きの範囲が水深7.5m未満を示す。
 赤色の実線が水深5.0mを示す
 赤色の破線が水深5.0m以下の区域の航行を制限するため、既設の簡易灯浮標と仮設の簡易灯浮標により危険区域を示す。

- (1) 事故発生場所付近の水深調査を行い、その結果に基づき、水深5m未満の区域の航行を制限した。
- (2) 航路の必要水深を確保するための復旧工事（浚渫工）を平成28年6月補正予算で実施後、前記(1)の航行制限を解除した。
- (3) 御前崎港における土砂の堆積状況を踏まえ、静岡県が管理する港湾において航路、泊地の必要水深が確保されているかどうかを確認するため、緊急に港湾の水深調査を平成28年6月補正予算で実施した。
調査対象施設は、県管理の14港湾中、11港湾77施設であり、御前崎港は全施設（15施設）が調査対象になった。
- (4) 前記(3)の水深調査の結果、御前崎港においては、平成29年度から翌年度にかけて2施設について浚渫することとし、平成29年度実施分は予算措置を講じた。
- (5) 平成29年3月、管理船に音響測深機を装備した。
- (6) 維持管理計画を平成29年3月に策定した。当該管理計画においては、漂砂の流入が懸念される水域施設を「重点点検診断施設」に位置づけ、一般定期診断の頻度を高めて、毎月の日常点検時に管理船にて水深を計測するとともに、漂砂の流入状況をモニタリングすることとし、平成29年4月に最初の計測を実施した。
- (7) 前記(3)の水深調査の結果を三管本部に提供するとともに、本件海図の補

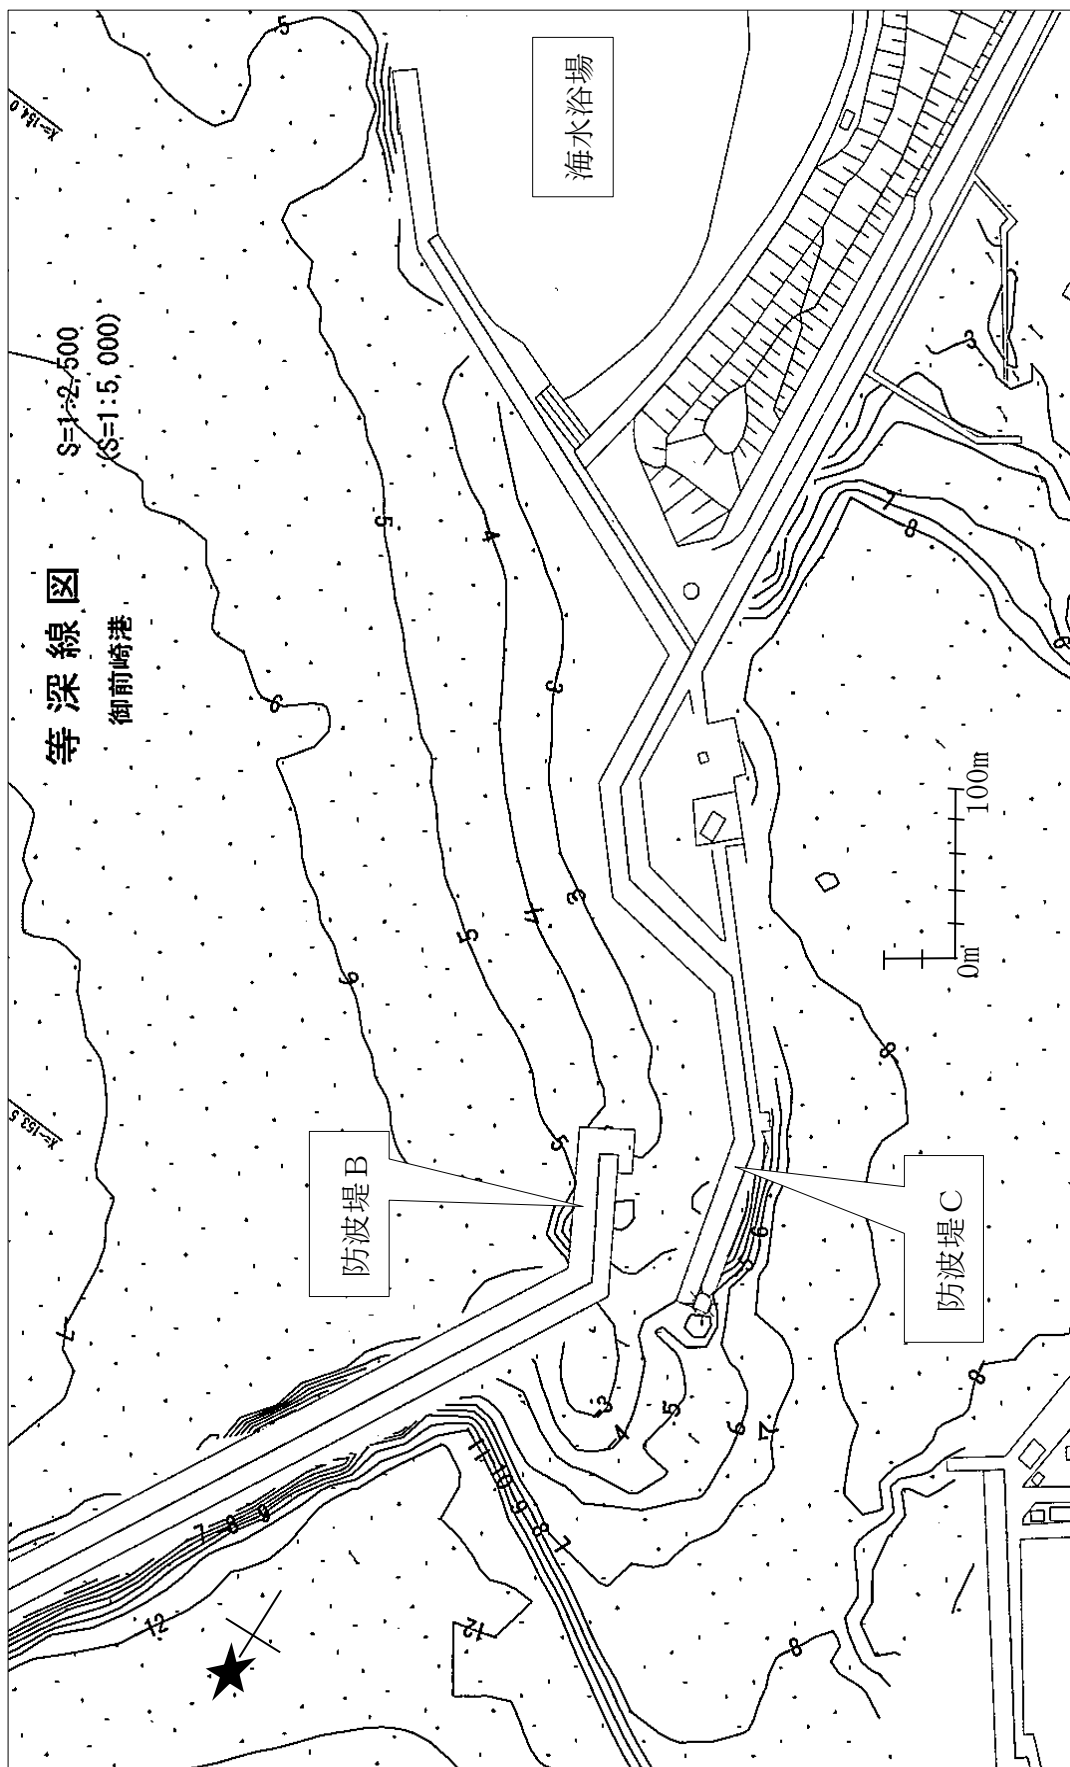
付図3 等深線図

静岡県が実施した緊急水深調査の結果

平成28年9月実施
