## 船舶事故調査報告書

平成29年6月1日  
 運輸安全委員会（海事専門部会）議決  
 委員 庄 司 邦 昭（部会長）  
 委員 小須田 敏  
 委員 根 本 美 奈

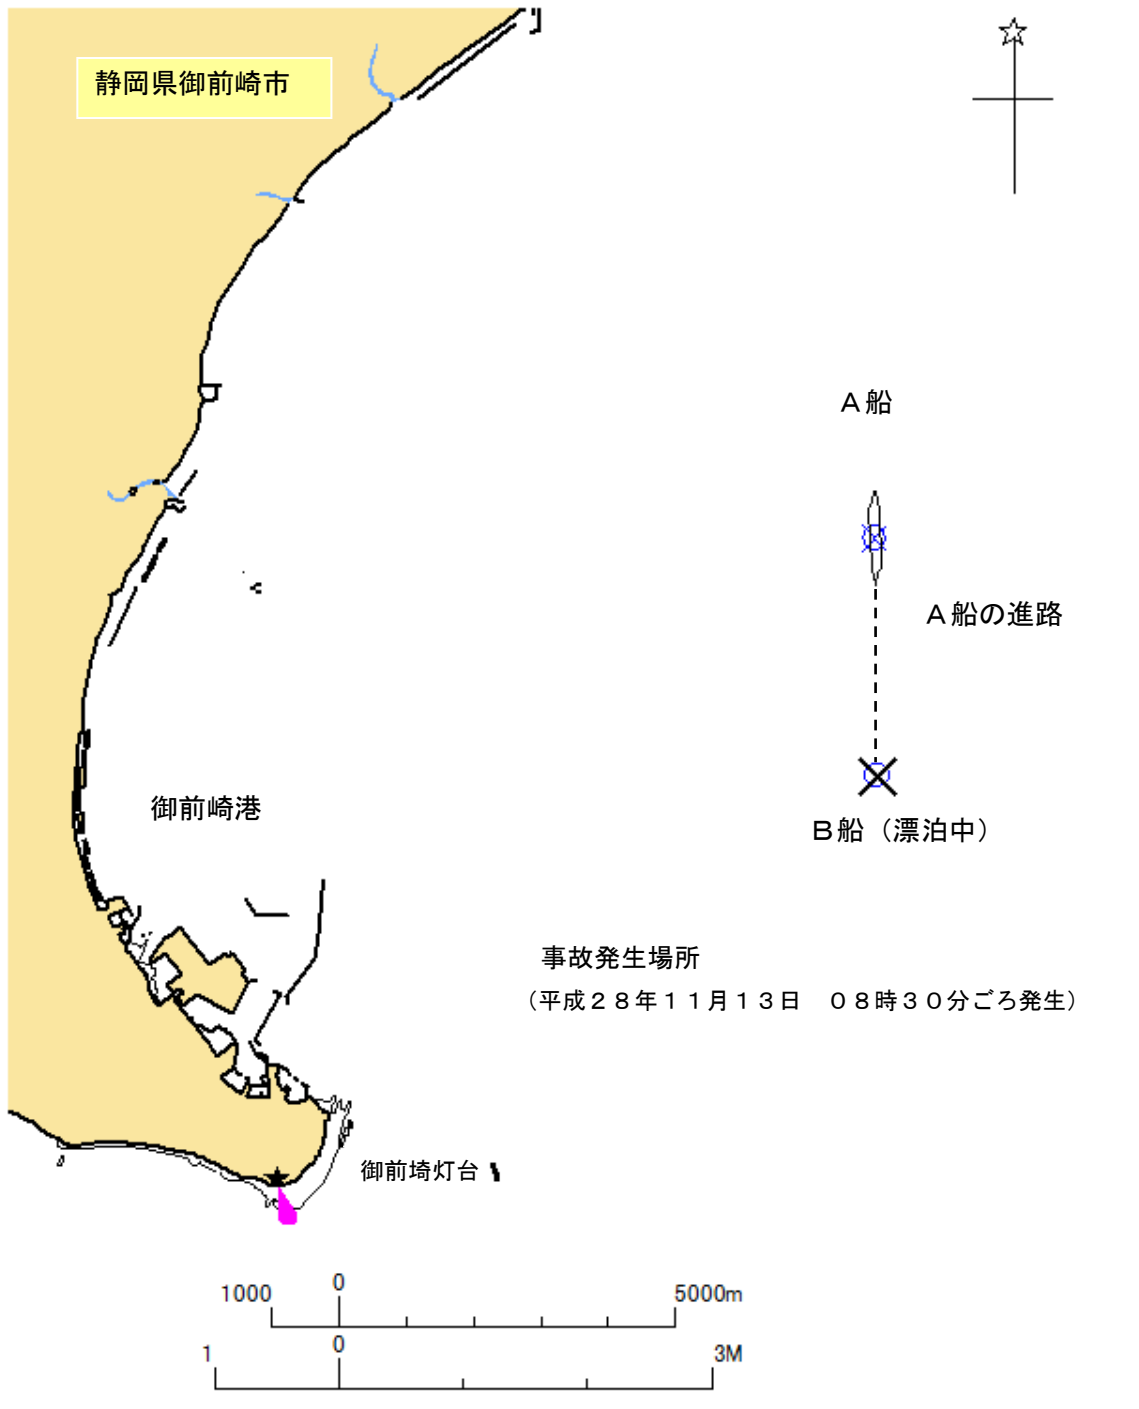
付図1 事故発生経過概略図

B 右舷中央部外板に凹損等
気象・海象	気象：天気 晴れ、風向 北東、風力 2、視界 良好 海象：海上 平穏
事故の経過	<p>A船は、船長Aほか3人が乗り組み、平成28年12月20日08時25分ごろ底引き網を引き揚げ、次の漁場に向けて御前崎港北東方沖を約6ノットの対地速力で自動操舵により南進した。</p> <p>船長Aは、船首方に他船を見掛けなかったため、船首方に他船はいないものと思い、乗組員と共に後部甲板右舷側で魚の仕分け作業を行い、約5分ごとに後部甲板右舷側から周囲の見張りを行っていた。</p> <p>船長Aは、08時30分ごろ衝撃を感じて船尾方を振り返るとB船が見えたので、衝突したことを知り、B船の付近に引き返した。</p> <p>B船は、船長Bが1人で乗り組み、友人（以下「同乗者」という。）1人を乗せ、08時10分ごろ機関を止め、船首からパラシュート型アンカーを投入し、船首を北方に向けて漂流を開始した。</p> <p>船長Bは、右舷側で釣りをしていたところ、B船に接近してくるA船を認めたが、漁船が声を掛けに来るものと思い、釣りを続けた。</p> <p>B船は、A船がB船との距離が約200mの距離となっても止まらず、約50mとなった際、A船の操舵室に人影が見当たらなかったため、船長Bが腕を振って大声で叫んだが、B船の右舷中央部とA船の右舷船首部とが衝突した。</p> <p>船長Bは、衝突により、船外に投げ出されたが、同乗者の手助けを得てB船に乗り込み、御前崎港に向けて操船した後、14日病院に赴き頸椎捻挫等と診断された。</p> <p>（付図1 事故発生経過概略図 参照）</p>
その他の事項	<p>船長Aは、後部甲板の右舷側からでは左舷船首方の見張りができていなかったと本事故後に思った。</p> <p>B船は、音響による信号を行うことができる手段として、救命胴衣の笛を備えていたが、本事故当時、船長Bは使用しなかった。</p> <p>船長B及び同乗者は、救命胴衣を着用していた。</p>
分析	<p>乗組員等の関与 A あり、B あり</p> <p>船体・機関等の関与 A なし、B なし</p> <p>気象・海象等の関与 A なし、B なし</p> <p>判明した事項の解析</p> <p>A船は、御前崎港北東方沖を南進中、船長Aが、船首方に他船を見掛けなかったため、船首方に他船はいないものと思い、後部甲板で魚の仕分け作業を行い、時折後部甲板の右舷側から船首方を見ていたものの、見張りを適切に行っていなかったことから、B船に気付かず航行し、B船と衝突したものと考えられる。</p> <p>B船は、パラシュート型アンカーを投入して釣りをしながら漂流中、船長Bが、A船が漂流中のB船に声を掛けに来るものと思い、音</p>

<p>響による注意を喚起する信号を行っていなかったことから、A船と衝突したものと考えられる。</p>
原因	<p>本事故は、御前崎港北東方沖において、A船が南進中、B船がパラシュート型アンカーを投入して漂泊中、船長Aが、船首方に他船を見掛けなかったため、船首方に他船はいないものと思い、後部甲板で魚の仕分け作業を行い、時折後部甲板の右舷側から船首方を見ていたものの、見張りを適切に行っておらず、また、船長Bが、A船が漂泊中のB船に声を掛けに来るものと思い、音響による注意を喚起する信号を行っていなかったため、両船が衝突したものと考えられる。</p>
参考	<p>今後の同種事故等の再発防止に役立つ事項として、次のことが考えられる。</p> <ul style="list-style-type: none"> <li>・ 操船者は、航行中は見張りに専念すること。</li> <li>・ 救命胴衣の笛等を常時使用できるようにし、注意を喚起するために必要な場合は、信号を行うこと。</li> </ul>
