船舶事故調査報告書

平成29年5月18日
 運輸安全委員会（海事専門部会）議決
 委員 庄 司 邦 昭（部会長）
 委員 小須田 敏
 委員 根 本 美 奈

事故種類	作業員死傷
発生日時	平成28年2月1日 09時50分ごろ
発生場所	阪神港 ^{あまがさき} 尼崎西宮芦屋第1区東海岸町岸壁 尼崎西防波堤灯台から真方位056° 1.3海里（M）付近 （概位 北緯34° 41.8′ 東経135° 24.0′）
事故の概要	台船第一吉野号 ^{よしの} は、岸壁に係留中、搭載していたクローラクレーンが海中に落下し、作業員2人が落水して1人が死亡、1人が負傷した。 第一吉野号は、船首側の甲板に擦過傷を生じ、クローラクレーンは、破損した。
事故調査の経過	平成28年2月2日、本事故の調査を担当する主管調査官（神戸事務所）ほか1人の地方事故調査官を指名した。 原因関係者から意見聴取を行った。
事実情報 船種船名、総トン数 船舶番号、船舶所有者等 L×B×D、船質 機関、出力、進水等	台船 第一吉野号、総トン数なし なし、吉野建設株式会社（A社） 28.00m×8.50m×2.50m、鋼 なし、平成28年1月13日（引渡し）
乗組員等に関する情報	作業員A 男性 72歳 海技免状 なし 労働安全衛生法による免許（移動式クレーン） 交付年月日 昭和37年12月20日 移動式クレーン運転士安全衛生教育講習修了証 交付年月日 平成17年9月14日 作業員B 男性 36歳 海技免状 なし 労働安全衛生法による免許（移動式クレーン） 交付年月日 平成23年9月26日
死傷者等	死亡 1人（作業員A）、軽傷 1人（作業員B）
損傷	船体 上甲板に擦過傷 クローラクレーン 破損、濡損等（全損）
気象・海象	気象：天気 晴れ、風向 北北西、風速 約2.3m/s、視界 良好 海象：海上 平穏

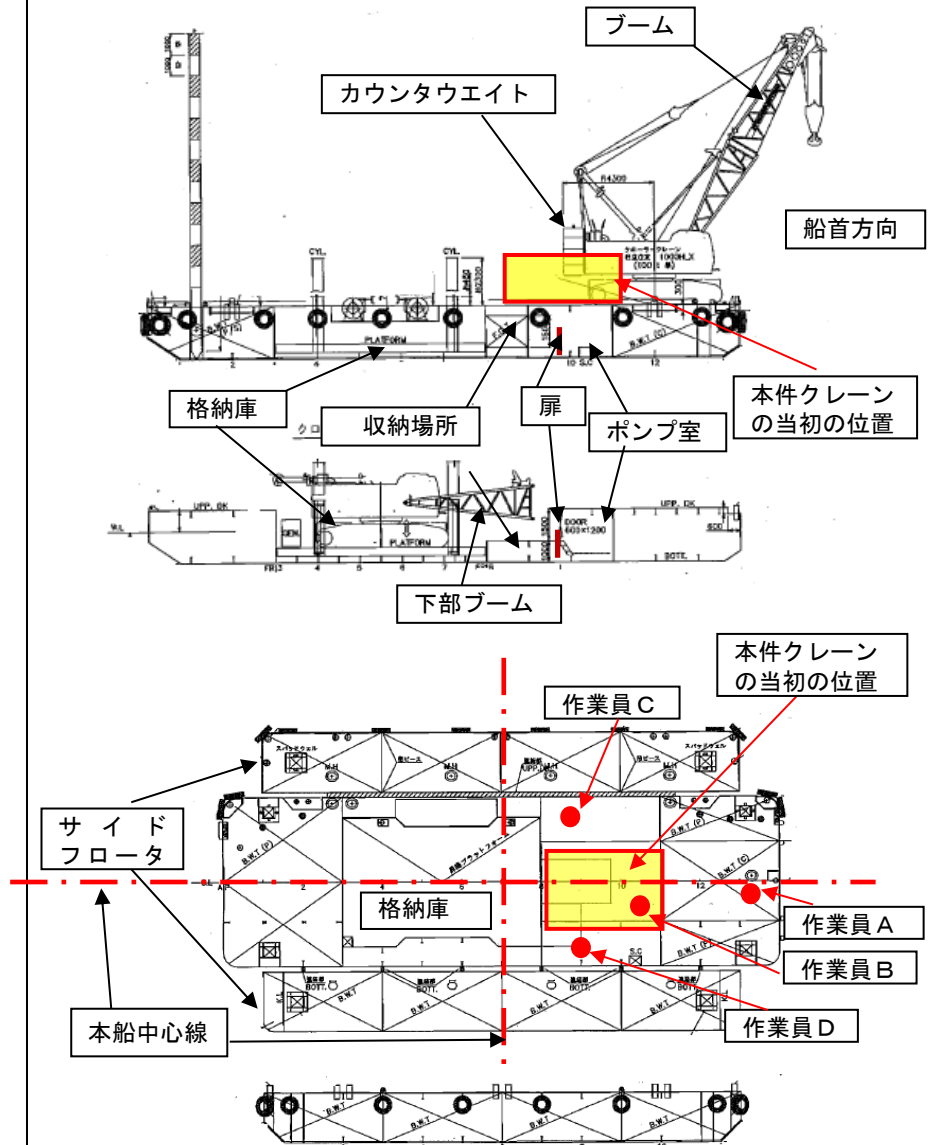
図1 一般配置図

本船は、本件クレーンを搭載し、引船にえい航されて工事現場に移動し、基礎くい打ち等の海上工事を行う作業台船であり、サイドフロータ（船体の安定性を増加する。）が左右舷にそれぞれ1個設置され、本船中央部に上部旋回体及び下部走行体の格納庫が、その船首側に仕切りのない‘下部ブームが収納される場所’（以下「収納場所」という。）が、収納場所の船首側に扉のある前壁で仕切られたポンプ室がそれぞれ配置されていた。（図1参照）

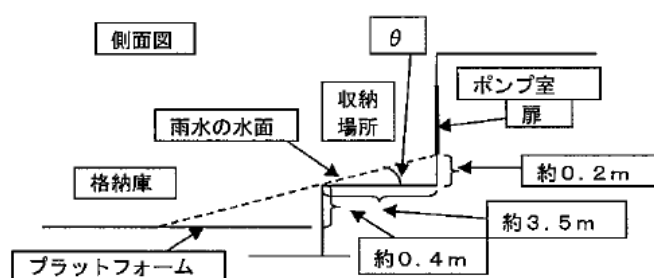
図2 格納庫及び収納場所の雨水の状況

作業員Cは、本船に乗り込んだ際、本船が船首側に傾斜して格納庫の中にあつた雨水が下端部収納場所の床面の高さ（格納庫床面から約0.4m）を超えて収納場所の船首側の壁にある扉のところまで水面が来ていたのを認めた。（図2参照）

作業員Dは、作業員Cの後から本船に乗り込んだ際、ブームが巡回しているところであり、作業員Cが見たときよりも収納場所等の船首側の雨水の滞留量が減少していたのではないかと思った。

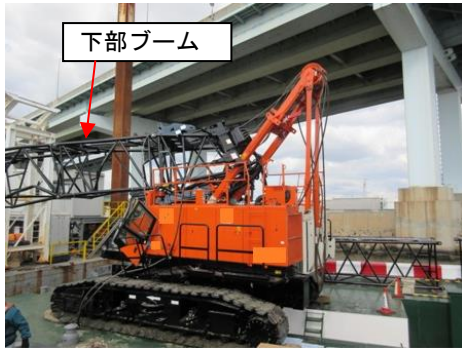
写真1 本件クレーン（左側から）

本件クレーンは、運転室の破損、ブームの曲損等を生じ、本事故後、本船上に引き揚げられた。

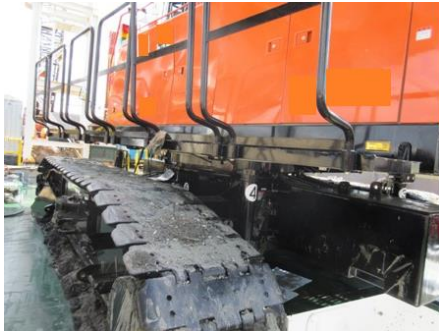
（左側）

本件クレーンは、ブームの長さが約36m、最大吊上げ荷重が約100t×3.8m（作業半径）、キャタピラの長さが約6.3m、下部走行体の幅が約3.4m、総重量が約105tであつた。また、速力が低速ギアで最高約1.1km/h、高速ギアで最高約2.0km/hであり、キャタピラがエポキシ系塗料で塗装されていた。

作業員Bは、本船の甲板面が新造直後のきれいな状態で、本件クレーンのキャタピラもきれいに塗装された状態であり、本事故当日の朝は雨が降っていたので、キャタピラが滑ったかもしれな

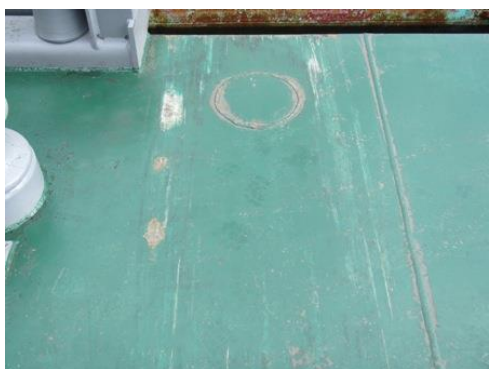
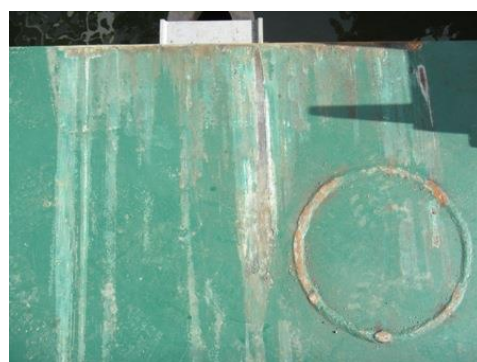
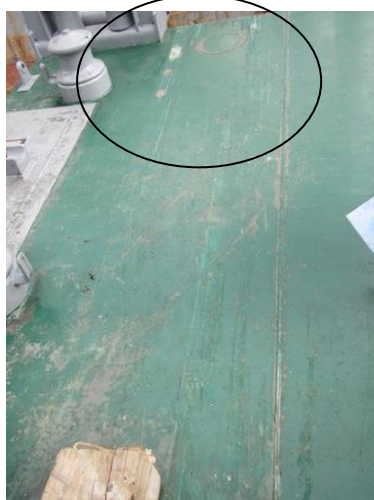
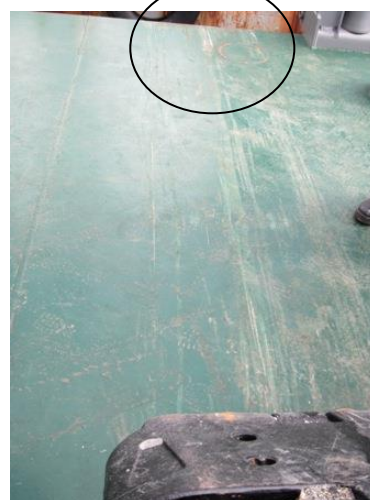
写真8 キャタピラ滑り痕跡
(左舷船首側) (右舷船首側)

作業員Bは、本件クレーンの船首側にいた作業員Aの合図で、上部旋回体を旋回させ、更に本件クレーンの前後方向の中心線を右舷側にずらすように低速ギアで船首方向に移動させ、止まれの合図で本件クレーンを停止させたところ、本件クレーンが甲板上を船首方向にズッと滑り始めたことに気付いた。

本船は、本件クレーンが滑った際に上甲板に擦過傷を生じた。

本船の甲板は、含鉛ゴム系の塗料で塗装されていた。

- (1) 船首端から約7mのところにキャタピラ停止用の歯止めの設置
- (2) 作業は、本件クレーン前部端が船首端から約7mの位置で実施
- (3) 本件クレーンの作業位置までの甲板にゴムマットの設置
