船舶事故調査報告書

事故種類	ウェイクボーダー負傷
発生日時	平成28年7月3日 17時00分ごろ
発生場所	大阪府岸和田市 ^{みなとみどり} 港 緑町 大阪府阪南港阪南1区埋立護岸北灯台から真方位126°720m 付近 （概位 北緯34°28.1′ 東経135°22.1′）
事故の概要	水上オートバイエース2号は、ウェイクボーダーを本船に乗り込ませる際、えい航索を吸い込み、緊張したえい航索でウェイクボーダーが負傷した。
事故調査の経過	平成28年8月23日、本事故の調査を担当する主管調査官（神戸事務所）ほか1人の地方事故調査官を指名した。 原因関係者から意見聴取を行った。
事実情報 船種船名、総トン数 船舶番号、船舶所有者等 L×B×D、船質 機関、出力、進水等	水上オートバイ エース2号、0.2トン 250-56939大阪、個人所有 3.10m (Lr) × 1.15m × 0.49m、FRP ガソリン機関、178.0kW、平成26年6月
乗組員等に関する情報	船長 男性 38歳 二級小型船舶操縦士・特殊小型船舶操縦士・特定 免許登録日 平成15年5月29日 免許証交付日 平成25年5月28日 （平成30年5月28日まで有効） ウェイクボーダー 女性 37歳
死傷者等	重傷 1人（ウェイクボーダー）
損傷	なし
気象・海象	気象：天気 曇り、風向 西南西、風力 4、視界 良好 海象：波高 約0.3m、潮汐 上げ潮の末期
事故の経過	本船は、岸和田市港緑町にある‘岸和田旧港地区前面の水域’（以下「本件水域」という。）において、平成28年7月3日16時00分ごろ、船長が1人で乗り組み、後部座席に同乗者1人を乗せ、‘船尾のけん引フックにつないだえい航索’（直径約4.0mm、長さ約20m、化学繊維製、以下「本件えい航索」という。）の他端につかまった初心者のウェイクボーダーをえい航し、遊走を始めた。

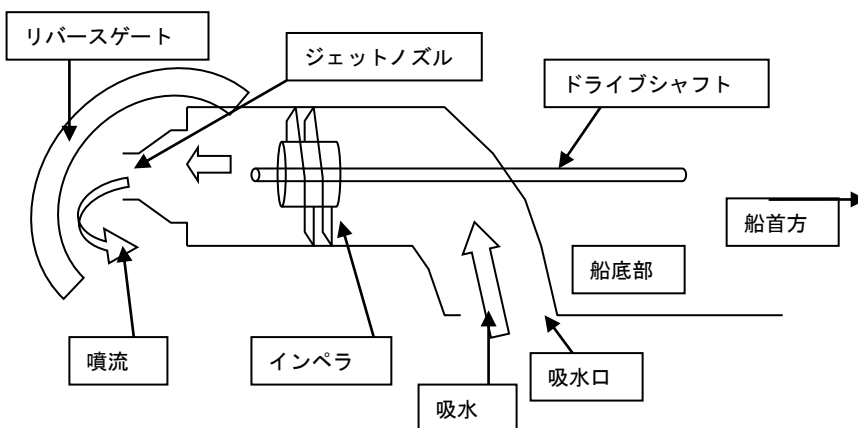
図1 本船の推進構造

<p>船長は、ウェイクボードを終えたウェイクボーダーに接近し、本船に乗り込ませるためにリバースゲートを使用して前後進の推力を中立状態とした。</p> <p>同乗者は、本件えい航索を本船の右舷側リアデッキにコイル状（直径約0.3m）にして置き、水に入ってウェイクボーダーの足からウェイクボードを外し、そのウェイクボードを持って浮いていた。</p> <p>同乗者は、ウェイクボーダーが本船へ乗り込もうとして右舷側のリアデッキに足を掛けたので、船尾部に設置されてあるリボーディングステップの使用を指示した。</p> <p>船長は、ウェイクボーダーが右舷側のリアデッキに足を掛けた際に生じた本船の横揺れを抑えようとし、本船の動揺状況を見ながら左右に体重を移動させていた。</p> <p>ウェイクボーダーは、17時00分ごろ、本船に乗り込もうとリボーディングステップに左足を乗せたとき、左足に激しい痛みを感じた。</p> <p>船長は、ウェイクボーダーの異常に気づき、直ちに機関を停止させて状況を確認したところ、本船の吸水口に吸い込まれた本件えい航索がウェイクボーダーの左足親指から足首付近に絡まっており、本件えい航索をほどくこともできなかったため、近くにいた通行人に本件えい航索を切るハサミを依頼するとともに付近を遊走していた水上オートバイに119番への通報を依頼した。</p> <p>船長は、同乗者が、浮いた状態でウェイクボーダーの腕をつかみ、ウェイクボーダーを支えていると思った。</p> <p>船長は、依頼した水上オートバイが持ってきたハサミで本件えい航索を切断し、ウェイクボーダーを本船の後部座席に腰を掛けさせ、近くの造船所の棧橋に向かった。</p> <p>ウェイクボーダーは、棧橋に運ばれた後、救急車で病院に搬送され、左拇趾不全切断、左拇趾趾神経断裂等と診断されて入院した。</p> <p>(付図1 事故発生場所概略図、写真1 本船、写真2 右舷後部、写真3 リアデッキ、写真4 リボーディングステップ、写真5 吸水口 参照)</p>
<p>その他の事項</p>	<p>船長は、ウェイクボードの経験が10年以上であり、初心者にはウェイクボードを教えた経験があった。</p> <p>船長は、ふだん、同乗者が所有するプレジャーボートを使用してウェイクボードをえい航しており、本船を使用するのが2回目であった。</p> <p>本船は、船底部の吸水口から吸い込んだ水をドライブシャフトと共に回転するインペラで加速し、船尾のジェットノズルから噴射することで推進力を得るようになっており、リバースゲートがジェットノズルに覆いかぶさることで噴流の向きを下方に向けると前後進の推力が</p>

中立状態となり、前方に向けると後進するようになっていた。(図1参照)

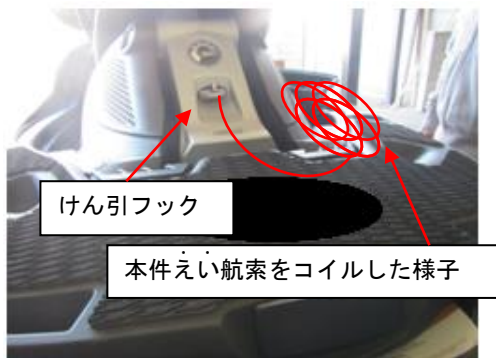
写真4 リボーディングステップ

リボーディングステップは、手で倒して使用するもので、水面下に位置していた。

本船は、岸和田市港緑町にある本件水域において、機関を運転状態としてリバースゲートを使用して停留中、船長が、吸水口付近の浮遊物などの有無を確認していなかったことから、本件えい航索がリアデッキから落下して浮遊していることに気付かずに機関の運転を続け、本件えい航索がリボーディングステップを利用しようとしたウェイクボーダーの足に絡まるとともに吸水口から吸い込まれて緊張し、ウェ

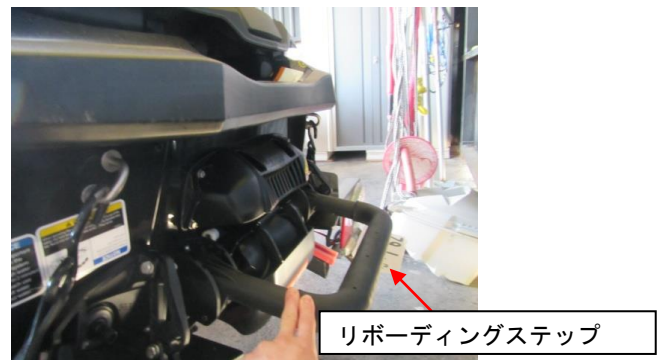
写真5 吸水口

本船の吸水口にはゴミの侵入を防ぐ格子状のカバー（格子の間隔縦約100mm、横約30mm）が取り付けられ、ドライブシャフトまでの間隔が約0.1mであった。

文献（特殊小型船舶操縦士教本、一般財団法人日本海洋レジャー安全・振興協会編著、株式会社舵社、平成15年発行）には、たるんだえい航索が吸水口から吸い込まれるおそれがあるので注意を要すると記載されている。

<p>イクボーダーが負傷したものと考えられる。</p> <p>船長は、本船の横揺れを抑えようとし、本船の動揺状況を見ながら左右に体重を移動させていたことから、吸水口付近の浮遊物などの有無を確認していなかったものと考えられる。</p> <p>船長は、ウェイクボーダーを本船に乗り込ませる際、本船バッテリーの電気容量の低下を避けようと思い、機関を運転状態としていたものと考えられる。</p>
原因	<p>本事故は、本船が、岸和田市港緑町にある本件水域において、機関を運転状態としてリバースゲートを使用して停留中、船長が、吸水口付近の浮遊物などの有無を確認していなかったため、本件えい航索がリアデッキから落下して浮遊していることに気付かずに機関の運転を続け、本件えい航索がリボーディングステップを利用しようとしたウェイクボーダーの足に絡まるとともに吸水口から吸い込まれて緊張したことにより発生したものと考えられる。</p>
参考	<p>今後の同種事故等の再発防止及び被害の軽減に役立つ事項として、次のことが考えられる。</p> <ul style="list-style-type: none"> ・ 船長は、ウェイクボードなどでえい航索を使用する場合、えい航索の状況を確認すること。 ・ 水上オートバイの船長は、機関を運転状態として停留中、吸水口付近の浮遊物に注意すること。
