船舶事故調査報告書

平成29年5月18日
 運輸安全委員会（海事専門部会）議決
 委員 庄司邦昭（部会長）
 委員 小須田 敏
 委員 根本美奈

事故種類	衝突
発生日時	平成28年7月17日 07時05分ごろ
発生場所	北海道厚岸町厚岸港 厚岸港南防波堤灯台から真方位176° 1.2海里（M）付近 （概位 北緯43° 01.3′ 東経144° 50.0′）
事故の概要	漁船竜田丸及び漁船孝榮丸は、共に北進中、両船が衝突した。 孝榮丸は、船長が負傷し、右舷船尾部から中央部にかけての外板の擦過傷等を生じ、また、竜田丸は、左舷船首部外板に擦過傷等を生じた。
事故調査の経過	平成28年8月25日、本事故の調査を担当する主管調査官（函館事務所）ほか1人の地方事故調査官を指名した。 原因関係者から意見聴取を行った。
事実情報 船種船名、総トン数 船舶番号、船舶所有者等 L×B×D、船質 機関、出力、進水等	A 漁船 竜田丸、1.7トン HK3-120896（漁船登録番号）、個人所有 7.32m（Lr）×2.47m×0.82m、FRP ガソリン機関2基、160kW（合計、動力漁船登録票による）、平成16年5月 B 漁船 孝榮丸、1.5トン HK3-120478（漁船登録番号）、個人所有 6.78m（Lr）×2.47m×0.84m、FRP ガソリン機関2基、120kW（合計、動力漁船登録票による）、平成7年6月
乗組員等に関する情報	A 船長A 男性 74歳 一級小型船舶操縦士・特殊小型船舶操縦士・特定 免許登録日 昭和52年2月4日 免許証交付日 平成24年10月22日 （平成30年6月16日まで有効） B 船長B 男性 74歳 二級小型船舶操縦士・特殊小型船舶操縦士・特定 免許登録日 昭和50年11月28日 免許証交付日 平成27年4月10日 （平成32年10月27日まで有効）

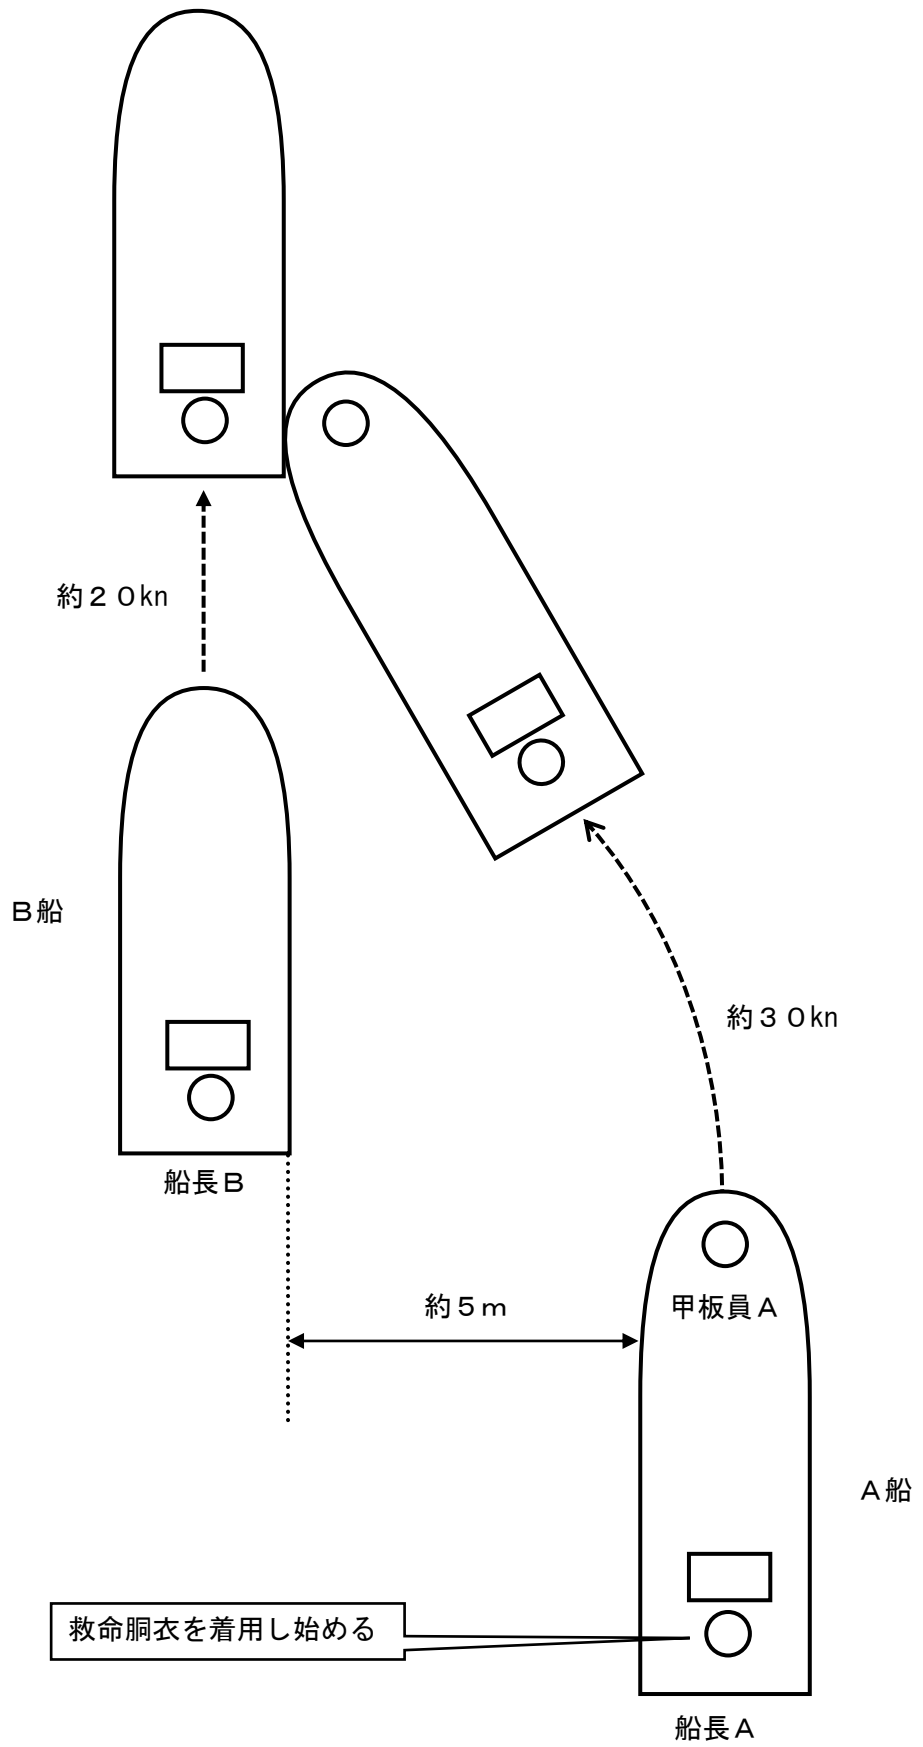
付図2 事故発生状況図

<p>船長Aは、ふだん、操業中は救命胴衣を脱いで作業に当たり、操業終了後は、帰航中に同胴衣を着用していた。</p> <p>船長Aは、厚岸港の南方約4Mの^{だいこく}大黒島周辺で操業しているこんぶ漁船が、A船より航行速力が速く、同じ時刻に帰航を開始しても、南防波堤の切り通し付近でそれらの漁船に追い付かれるので、先に切り通しを通過したいと思い、操業終了後は救命胴衣を着用することより航行を開始することを優先していた。</p> <p>船長Aは、B船の右舷正横約5mを隔てて追い越す状況で、A船の船首がB船の船尾に並びかけ、右手で舵輪を握った姿勢で長袖の救命胴衣に左腕を通そうとした際、B船から発する引き波に乗り、A船が左傾斜して身体が左側によろけ、その勢いで舵輪を左に回すことになり、A船が急に左転したのではないかと本事故後に思った。</p> <p>船長Aは、A船の船首がB船の船尾に並びかけ、救命胴衣に左腕を通そうとしたことは覚えているが、その後、本事故発生時までの間の状況を思い出せなかった。</p> <p>甲板員Aは、揚錨作業の後は、船首側で水を飲んでいて、本事故発生当時の状況を見ていなかった。</p> <p>船長Bは、帰航を開始する際、A船が揚錨作業中であることを視認していたが、その後、前方に視線を向けた姿勢で操船していたので、右舷後方からA船が追い越してくる状況に気付いていなかった。</p> <p>船長Bは、救命胴衣を着用していた。</p>
<p>分析</p> <p>乗組員等の関与 船体・機関等の関与 気象・海象等の関与 判明した事項の解析</p>	<p>A あり、B なし A なし、B なし A なし、B なし</p> <p>A船は、厚岸港内を北進中、船長Aが、B船の右舷正横約5mを隔てて追い越す状況で、A船の船首がB船の船尾に並びかけた際、B船の引き波に乗って身体が左側によろけ、左転する動作をとったことから、B船と衝突したものと考えられる。</p> <p>船長Aは、B船の右舷正横約5mを隔てて追い越す状況で、A船の船首がB船の船尾に並びかけ、右手で舵輪を握った姿勢で長袖の救命胴衣に左腕を通そうとした際、B船からの引き波によりA船が左傾斜して左側によろけたことから、舵輪を左転する方向に回した可能性があると考えられるが、その状況を明らかにすることはできなかった。</p> <p>B船は、厚岸港内を北進中、船長Bが、視線を前方に向けていたことから、右舷後方からA船が追い越してくる状況に気付かず、左転したA船と衝突したものと考えられる。</p>

<p>原因</p>	<p>本事故は、厚岸港内において、A船及びB船が共に北進中、船長Aが、B船の右舷正横約5mを隔てて追い越す状況で、A船の船首がB船の船尾に並びかけた際、B船の引き波に乗って身体が左側による</p>

け、左転する動作をとったため、両船が衝突したものと考えられる。
参考	<p>船長Aは、本事故後、漁場往復時の操船を行わず、操縦免許を有する甲板員A等に行わせることとした。</p> <p>今後の同種事故等の再発防止に役立つ事項として、次のことが考えられる。</p> <ul style="list-style-type: none">・救命胴衣は航行を開始する前に着用すること。・他船を追い越す際は、十分な船間距離を確保すること。
