## 船舶事故調査報告書

平成29年5月25日  
運輸安全委員会（海事専門部会）議決

事故種類	乗組員死亡
発生日時	平成28年12月4日 22時45分ごろ
発生場所	石川県珠洲市 <sup>すずろっこう</sup> 禄剛埼北北東方沖 禄剛埼灯台から真方位021° 16.4海里（M）付近 （概位 北緯37°47.0′ 東経137°27.0′）
事故の概要	漁船第十一 <sup>えいこう</sup> 栄幸丸は、北北東進中、甲板員1人が落水して死亡した。
事故調査の経過	平成28年12月28日、本事故の調査を担当する主管調査官（神戸事務所）ほか1人の地方事故調査官を指名した。 原因関係者から意見聴取を行った。
事実情報 船種船名、総トン数 船舶番号、船舶所有者等 L×B×D、船質 機関、出力、進水等	漁船 第十一栄幸丸、13トン IK2-3997、個人所有 13.84m (Lr) × 3.48m × 1.29m、FRP ディーゼル機関、漁船法馬力数160、昭和55年4月23日
乗組員等に関する情報	船長 男性 64歳 一級小型船舶操縦士・特殊小型船舶操縦士・特定 免許登録日 昭和54年7月6日 免許証交付日 平成24年4月16日 （平成30年4月15日まで有効） 甲板員A 男性 59歳
死傷者等	死亡 1人（甲板員A）
損傷	なし
気象・海象	気象：天気 雨、風向 南西～西北西、風速 約13m/s、視程 約100～200m 海象：波高 約2m、水温 約12℃
事故の経過	本船は、船長、甲板員A、甲板員1人（以下「甲板員B」という。）及び甲板員2人が乗り組み、たら刺し網漁の目的で平成28年12月4日20時00分ごろ禄剛埼北北東方沖の漁場に向けて珠洲市 <sup>いいた</sup> 飯田漁港を出港した。 本船は、船長が1人で操船に当たり、約10ノットの対地速力で、禄剛埼北北東方沖を北北東進中、甲板員全員が後部甲板にある船員室等でそれぞれ休んでいた。

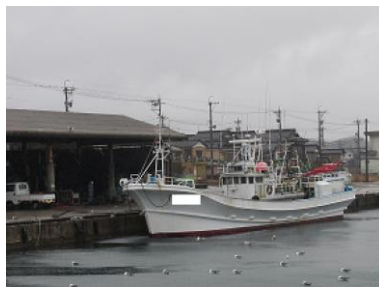
写真1 左舷側

甲板員Bは、しばらくして、船尾方から「おーい」という声が聞こえたので、甲板員Aが落水したと思い、すぐに右舷通路を通して操舵室に向かい、22時45分ごろ船長に知らせた。（写真1、写真2参照）

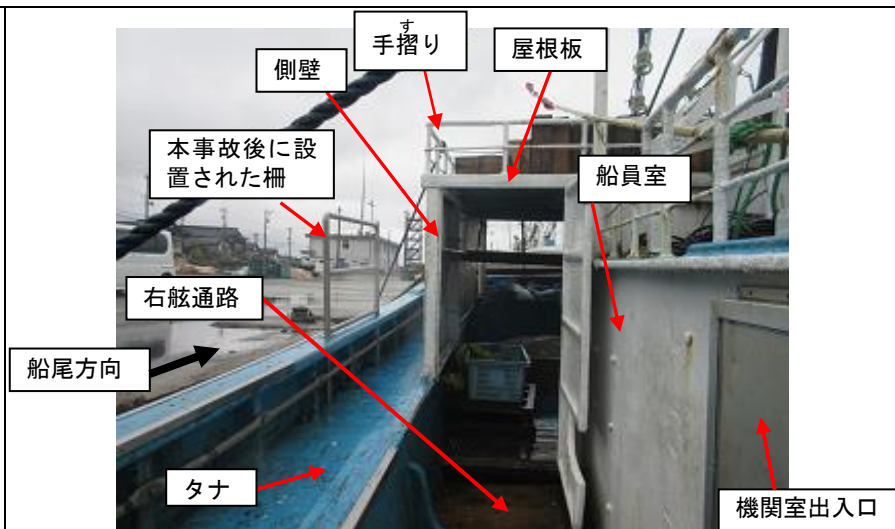
写真3 右舷通路付近の状況

船尾囲いは、船員室の船尾端付近から船尾方に向かって長さ約1.60m、高さ約1.10mの側壁が両舷のタナの船内側縁部に設けられ、その側壁の上部に屋根板が取り付けられていた。（写真3参照）

乗組員は、ふだん、船尾囲いの船首側のタナに立ち、船尾囲い側壁に寄り掛かりながら、船尾囲いの屋根にある手摺りにつかまり、小用を足していた。

本船は、禄剛埼北北東方沖を北北東進中、甲板員Aが船尾囲いと右舷舷側との間のタナから落水したものと考えられる。

<p>を明らかにすることはできなかった。</p> <p>甲板員Aは、落水して溺死したものと考えられるが、溺死に至った状況を明らかにすることはできなかった。</p>
<b>原因</b>	<p>本事故は、夜間、本船が、禄剛埼北北東方沖を北北東進中、甲板員Aが船尾囲いと右舷舷側との間のタナから落水したことにより発生したものと考えられる。</p>
<b>参考</b>	<p>船長は、本事故後、船員室付近の両舷のブルワークに直径約40mmのステンレス製パイプにより、長さ約1.10m、高さ約0.70mの着脱可能な柵をそれぞれ設置した。(写真3参照)</p> <p>今後の同種事故等の再発防止に役立つ事項として、次のことが考えられる。</p> <ul style="list-style-type: none"> <li>・ 舷側で小用を足す際は、転落しないよう、船体動揺に注意すること。</li> <li>・ ブルワークの低い小型漁船は、航行時の船体動揺による落水防止のため、着脱可能な柵等を設置することが望ましい。</li> </ul>

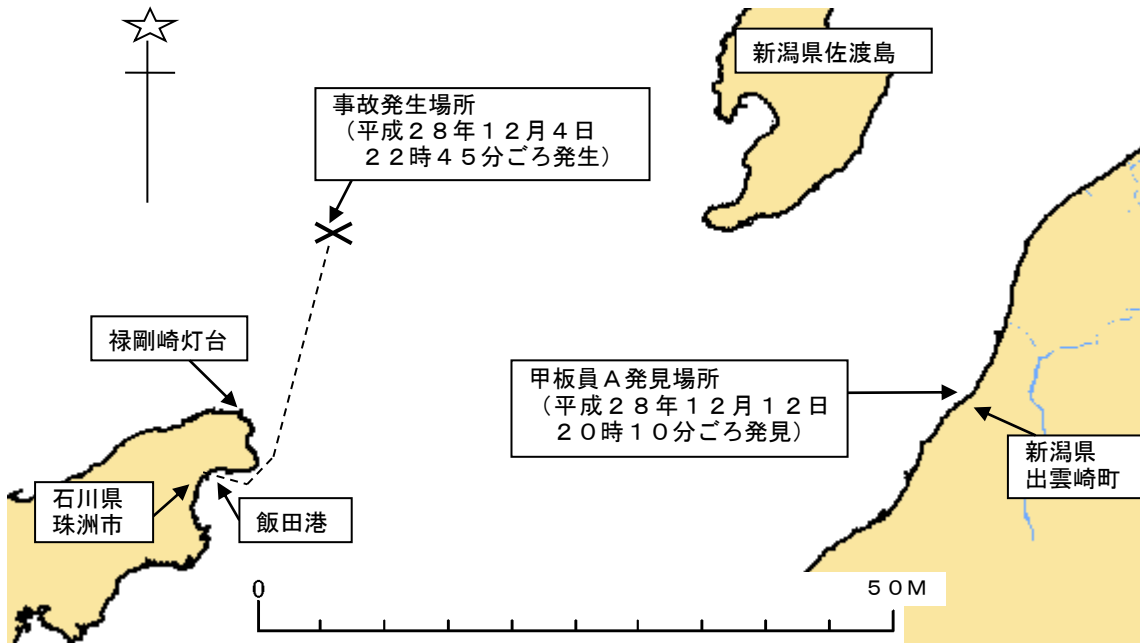
付図1 事故発生経過概略図

本船は、すぐに回頭して航跡をたどるように戻り、甲板員Aを捜索したが、発見することができなかった。

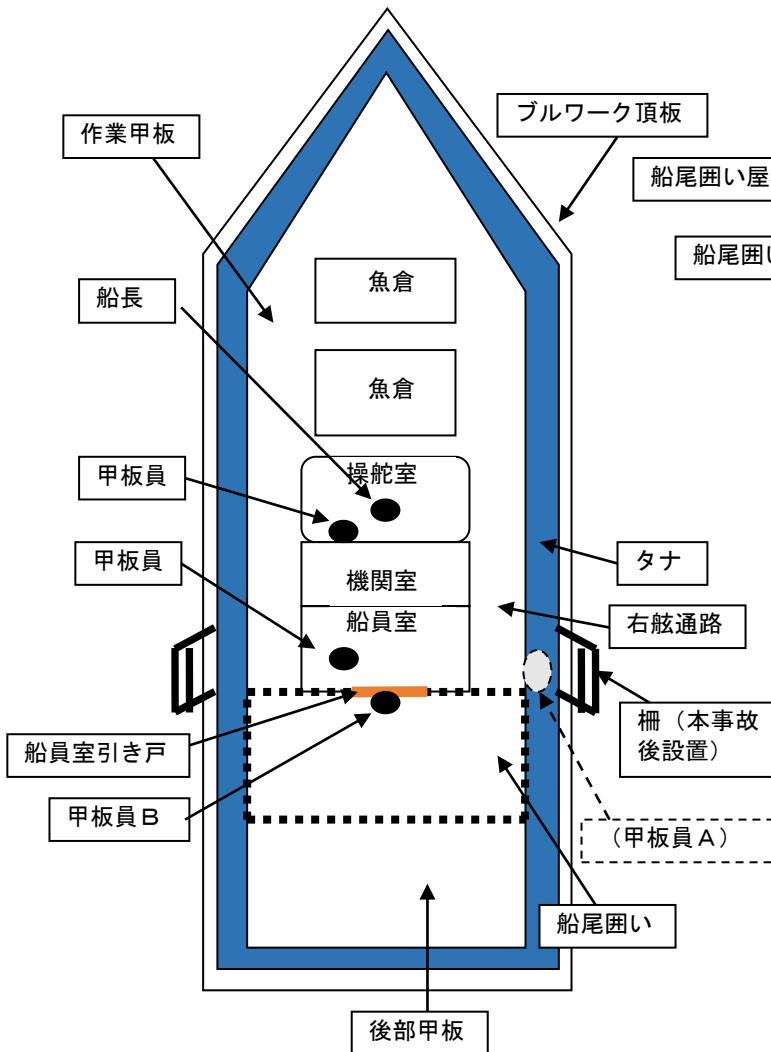
付図2 本船の配置及び乗組員の位置概要図

本船は、船首側から順に作業甲板、操舵室、機関室、船員室、後部甲板がそれぞれ配置されていた。

船長及び甲板員Bは、本事故当時、時々、左舷方からの波浪により船体が大きく揺れることがあったので、甲板員Aが船尾囲いと右舷舷側との間にいた際、身体のバランスを崩して落水したと本事故後に思った。

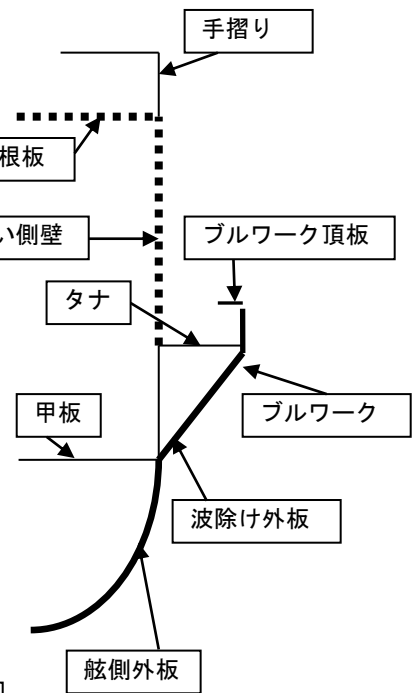
付図3 舷側外板構造概要図 (断面図)

ブルワークは、波除けのために甲板から上方約0.66mの位置まで外側へ斜めに張り出し、更にその上方に高さ約0.35m（甲板からの高さ約1.01m）まで設置されていた。

ブルワーク張出部の内側には、幅約0.55mのタナと称する通路がブルワークに沿って取り付けられ、滑り止めとしてクルミの殻の粉が混ぜられた青色の塗料が塗られていた。
