## 船舶事故調査報告書

平成29年5月11日  
 運輸安全委員会（海事専門部会）議決  
 委員 庄司邦昭（部会長）  
 委員 小須田 敏  
 委員 根本美奈

事故種類	衝突
発生日時	平成28年1月14日 00時52分ごろ
発生場所	愛媛県伊方町佐田岬北西方沖 佐田岬灯台から真方位316° 8.9海里（M）付近 （概位 北緯33° 26.9′ 東経131° 53.5′）
事故の概要	引船新興丸は、台船SD103-2をえい航して北東進中、また、貨物船第十二神徳丸は、南南東進中、SD103-2と第十二神徳丸とが衝突した。 SD103-2は、左舷船首部外板に破口を生じ、また、第十二神徳丸は、バルバスバウの凹損等を生じた。
事故調査の経過	平成28年2月9日、本事故の調査を担当する主管調査官（広島事務所）ほか1人の地方事故調査官を指名した。 原因関係者から意見聴取を行った。
<b>事実情報</b> 船種船名、総トン数 船舶番号、船舶所有者等 L×B×D、船質 機関、出力、進水等	A 引船 新興丸、201トン 131740、新興海事有限会社、日興マリンサービス株式会社 31.97m（Lr）×8.80m×3.77m、鋼 ディーゼル機関、1,618kW、平成2年3月29日 B 台船 SD103-2、総トン数なし なし、株式会社スチールハブ 65.00m×24.00m×3.80m、鋼 機関なし、2009年建造 C 貨物船 第十二神徳丸、199トン 130028、新川内航海運協業組合 46.46m（Lr）×10.50m×5.10m、鋼 ディーゼル機関、735kW、平成2年3月
乗組員等に関する情報	A 船長A 男性 40歳 四級海技士（航海） 免許年月日 平成22年3月30日 免状交付年月日 平成27年2月6日 免状有効期間満了日 平成32年3月29日 航海士A 男性 27歳

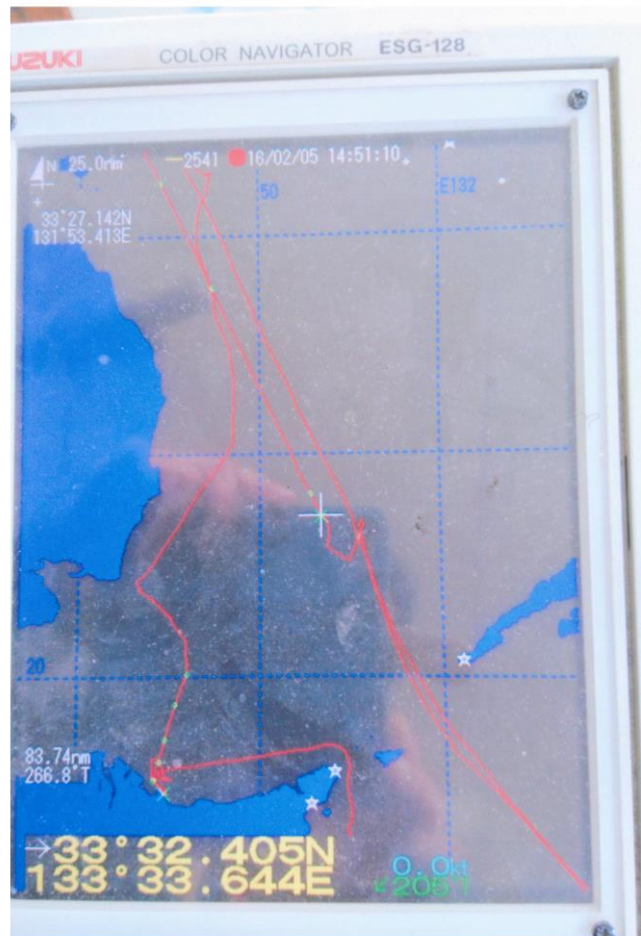
写真3 C船GPSプロッター上の航跡

<p>する見張りを適切に行っていなかったことから、C船がB船に接近していることに気付くのが遅れ、B船とC船とが衝突したものと考えられる。</p> <p>航海士Aは、C船が、速力の遅いA船引船列の前を横切って行くものと思い、他の横切り船の動向に注意を向けたことから、C船が接近していることに気付くのが遅れたものと考えられる。</p> <p>C船は、佐田岬北西方沖を南南東進中、船長C及び甲板員Cが、いずれも船橋を離れ、見張りを行っていなかったことから、接近するA船引船列に気付かず、B船と衝突したものと考えられる。</p> <p>衝突場所については、A船のAIS記録に基づく進路線とC船のGPSプロッターに残っていた進路線との交点である北緯33度26分57.7秒東経131度53分31.0秒付近であったものと考えられる。</p> <p>衝突時刻については、衝突場所及びA船のAIS記録から00時52分ごろであったものと考えられる。</p> <p>(写真3 C船GPSプロッター上の航跡 参照)</p>
<p><b>原因</b></p>	<p>本事故は、夜間、佐田岬北西方沖において、A船引船列が北東進中、C船が南南東進中、船長C及び甲板員Cが、いずれも船橋を離れて見張りを行っておらず、また、航海士Aが、C船に対する見張りを適切に行っていなかったため、B船とC船とが衝突したものと考えられる。</p>
<p><b>参考</b></p>	<p>今後の同種事故等の再発防止及び被害の軽減に役立つ事項として、次のことが考えられる。</p> <ul style="list-style-type: none"> <li>・航行中は、常時適切な見張りを行うこと。</li> <li>・航行中は、有資格者による当直体制を維持すること。</li> </ul>
