船舶事故調査報告書

事故種類	同乗者負傷
発生日時	平成28年1月26日 09時50分ごろ
発生場所	愛媛県西条市渦井川河口付近 西条港導灯（前灯）から真方位054° 1.4海里付近 （概位 北緯33° 56.6′ 東経133° 11.8′）
事故の概要	引船鳳栄丸は、台船DK-1のえい航準備作業中、同乗者が転落して負傷した。
事故調査の経過	平成28年1月28日、本事故の調査を担当する主管調査官（広島事務所）ほか1人の地方事故調査官を指名した。 原因関係者から意見聴取を行った。
事実情報 船種船名、総トン数 船舶番号、船舶所有者等 L×B×D、船質 機関、出力、進水等	A 引船 鳳栄丸、19.63トン 270-41920広島、株式会社高升船舶工業 20.11m (Lr) × 5.00m × 1.65m、鋼 ディーゼル機関、829.65kW、不詳 B 台船 DK-1、総トン数なし なし、不詳 50.00m × 20.00m × 2.60m、鋼 機関なし、不詳
乗組員等に関する情報	船長 男性 78歳 一級小型船舶操縦士・特殊小型船舶操縦士・特定 免許登録日 昭和49年8月1日 免許証交付日 平成27年7月7日 （平成32年7月6日まで有効） 同乗者 女性 71歳
死傷者等	重傷 1人（同乗者）
損傷	なし
気象・海象	気象：天気 曇り、風向 南西、風力 2、視界 良好 海象：海上 平穏
事故の経過	A船は、船長及び甲板員1人が乗り組み、同乗者（船長の家族）を乗せ、渦井川河口付近の岸壁においてB船の揚げ荷役を終えた後、B船を左舷側に横抱きとした状態で離岸させた。 A船は、船長が、引き続いてA船のえい航フックとB船の船首部ビットとの間にえい航素をとった後、A船とB船との間の係留索を外し

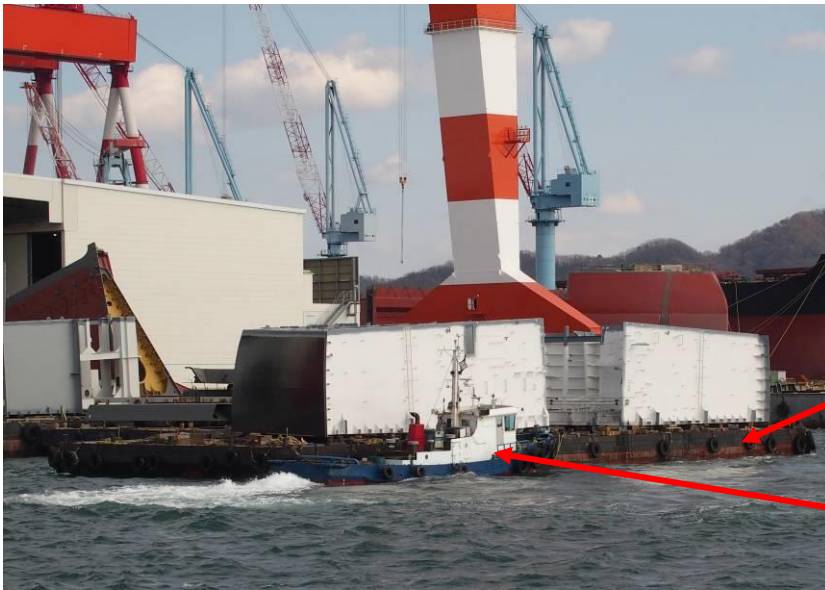
写真1 船体等写真

<p>て機関を微速力前進にかけ、B船の前方に向けて左転したところ、平成28年1月26日09時50分ごろ、その左舷船尾部とB船の右舷船首部とが接触した。</p> <p>同乗者は、‘操舵室左舷側の通路に設置されていた階段’（以下「本件階段」という。）に腰を掛けて船尾方を向き、甲板員のえい航索の整理作業を見ていたところ、接触した衝撃でバランスを崩し、船尾方向へ向かって前転するような体勢で転落して上甲板に左膝を打ちつけた。</p> <p>甲板員は、船尾部で後方を向いて立ち、えい航索の整理作業中、接触の衝撃を感じ、続いて背後で同乗者の声があったので振り向いたところ、同乗者が上甲板に座り込んでいるのを発見し、船長に本事故の発生を知らせた。</p> <p>船長は、同乗者の状態を確認し、同乗者の様子から、しばらくは我慢できるものと思い、引き続いてB船をえい航して広島県尾道市土生港に向かったが、同乗者が強い痛みを訴えたので、土生港に到着した後、救急車を要請した。</p> <p>同乗者は、病院に搬送され、左膝蓋骨骨折と診断されて入院した。（付図1 本事故発生場所概略図、写真1 船体等写真 参照）</p>
<p>その他の事項</p>	<p>A船の操舵室左舷側の通路は、幅約80cmで、舷側に直径約60mmの鉄パイプ製の手すりが設けられていた。</p> <p>本件階段は、アルミ合金製で、高さ約60cm、幅約60cm、段数は3段であった。</p> <p>船長は、以前同乗者と一緒に引船に乗り組んでいたことがあるので、特に安全上の注意や指示をする必要はないものと思っていた。</p> <p>船長は、音と衝撃でA船とB船とが接触したことに気付いたが、えい航索をとるときに引船と台船とが接触することはよくあり、音や衝撃もあまり大きくなかったと感じたので、大したことはないと思っていた。</p> <p>船長及び甲板員は、A船とB船とが接触した衝撃を感じた時、近くにあった舵輪や手すりを手でつかんでいたため、バランスを崩さなかった。</p> <p>同乗者は、本件階段に腰を掛けていたときに手すりをつかんでおけばよかったと本事故後に思った。</p>

<p>していなかったことから、同乗者が、左転したA船の左舷船尾部とB船の右舷船首部とが接触した際に生じた衝撃でバランスを崩し、本件階段から転落して負傷したものと考えられる。</p> <p>船長は、以前、同乗者が引船に乗り組んでいたもので、同乗者に対して特に安全上の注意や指示を行っていなかったものと考えられる。</p>
原因	<p>本事故は、渦井川河口において、A船がB船のえい航準備作業中、船長が、同乗者に対して、えい航準備作業中は船体の接触時などに衝撃が発生することがあるので、手すりをつかむなどして身体を保持するよう指示していなかったため、同乗者が、A船とB船とが接触した際の衝撃でバランスを崩し、本件階段から転落したことにより発生したものと考えられる。</p>
参考	<p>今後の同種事故等の再発防止及び被害の軽減に役立つ事項として、次のことが考えられる。</p> <ul style="list-style-type: none"> ・航行中は予期しない動揺が発生することがあるので、手すりをつかむなどして身体を保持するよう心掛けること。
