## 船舶事故調査報告書

平成29年5月18日  
運輸安全委員会（海事専門部会）議決

事故種類	衝突
発生日時	平成28年5月19日 03時19分ごろ
発生場所	愛媛県上島町 <sup>いきな</sup> 生名島東方沖 生名港沖防波堤北灯台から真方位073°710m付近 (概位 北緯34°16.0′ 東経133°11.7′)
事故の概要	油タンカー第八 <sup>かんのん</sup> 観音丸は、北東進中、また、新聞輸送船第五 <sup>あさひ</sup> 朝日丸は、南東進中、両船が衝突した。 第八観音丸は、船首部に擦過傷を生じ、また、第五朝日丸は、右舷中央部外板に破口を生じた。
事故調査の経過	平成28年5月19日、本事故の調査を担当する主管調査官（広島事務所）ほか1人の地方事故調査官を指名した。 原因関係者から意見聴取を行った。
事実情報 船種船名、総トン数 船舶番号、船舶所有者等 L×B×D、船質 機関、出力、進水等	A 油タンカー 第八観音丸、199トン 133706、有限会社観成海運 47.76m×8.00m×3.40m、鋼 ディーゼル機関、588kW、平成4年12月25日 B 新聞輸送船 第五朝日丸、5トン未満 273-2021広島、個人所有 11.54m (Lr) × 2.10m × 0.75m、FRP ディーゼル機関、84.6kW、昭和51年4月
乗組員等に関する情報	A 船長A 男性 53歳 五級海技士（航海） 免許年月日 平成4年12月22日 免状交付年月日 平成24年8月17日 免状有効期間満了日 平成29年12月21日 B 船長B 男性 38歳 二級小型船舶操縦士・特殊小型船舶操縦士・特定 免許登録日 平成12年7月24日 免許証交付日 平成23年7月7日 (平成28年7月6日まで有効)
死傷者等	なし

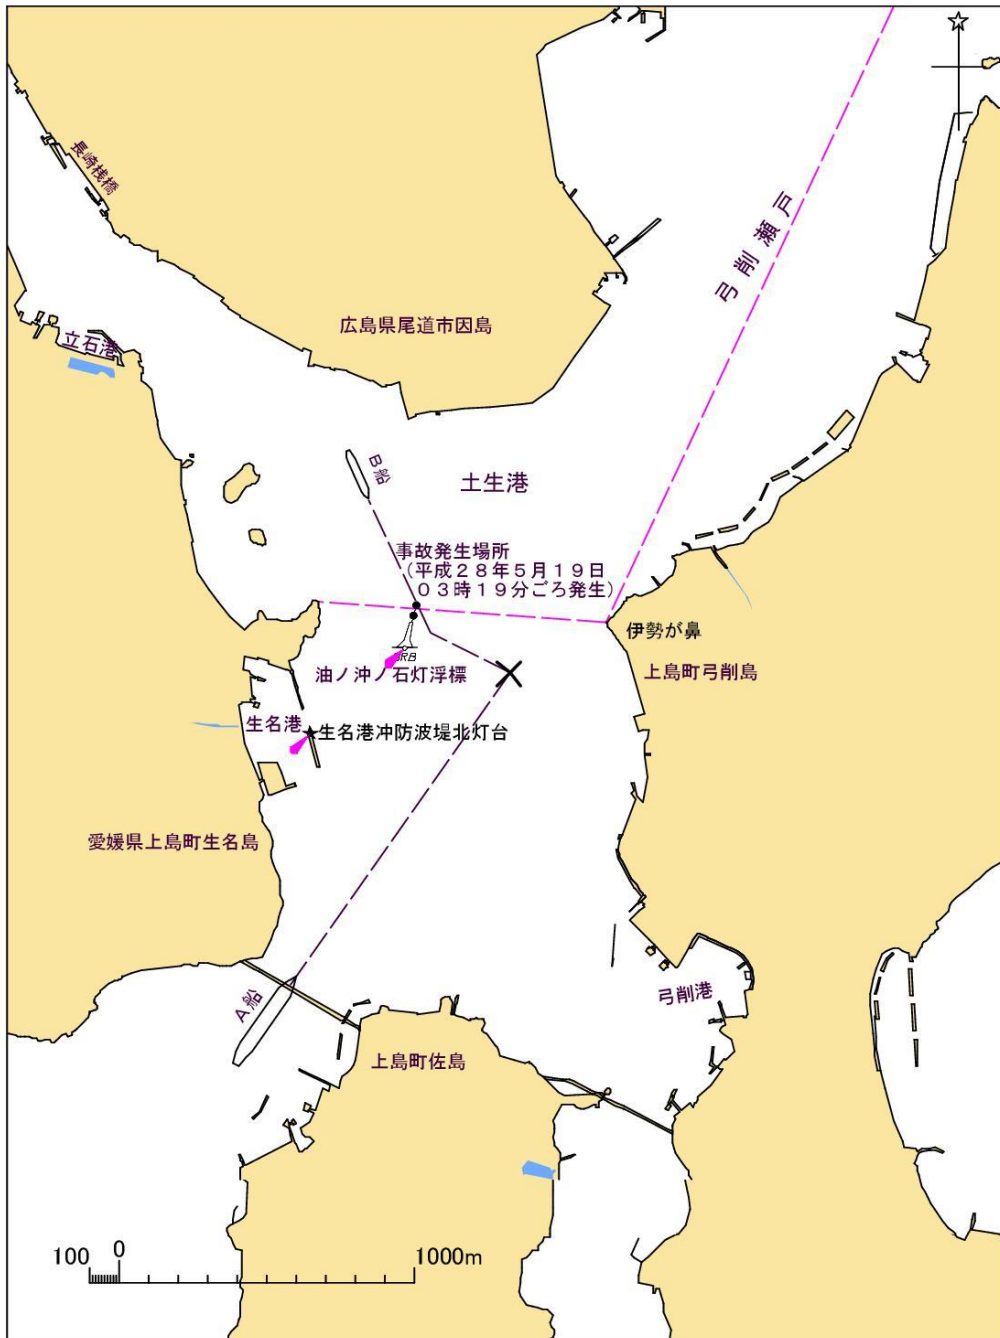
付図1 事故発生経過概略図

損傷	A 船首部に擦過傷 B 右舷中央部外板に破口
気象・海象	気象：天気 晴れ、風向 南、風力 2、視界 良好 海象：海上 平穏
事故の経過	<p>A 船は、船長Aほか2人が乗り組み、法定灯火を表示し、生名島東方沖を広島県尾道糸崎港第1区に向け、機関を全速力前進にかけ、約9ノット(kn)の速力(対地速力、以下同じ。)で自動操舵により北東進した。</p> <p>船長Aは、単独の船橋当直につき、レーダーをスタンバイ状態として目視で見張りに当たり、左舷船首方にB船の緑灯を視認し、B船が、A船の船首方を通過して右舷方の上島町弓削島に行くものと思い、同じ針路及び速力で航行を続けた。</p> <p>A 船は、船長Aが、弓削瀬戸の中央を通過しようとして前を見て操船に当たっていたところ、B船の緑灯を左舷船首方至近に視認し、機関を中立運転としたが、平成28年5月19日03時19分ごろ、生名島東方沖において、A船の船首部とB船の右舷中央部とが衝突した。</p> <p>A 船は、衝突後、弓削島西方の伊勢が鼻沖に錨泊し、海上保安庁に本事故の発生を通報した。</p> <p>B 船は、船長Bが1人で乗り組み、法定灯火を表示し、新聞輸送の目的で、広島県尾道市因島の土生港長崎棧橋を03時09分ごろ出発し、生名島立石港で新聞を降ろして弓削港に向かった。</p> <p>船長Bは、操舵室中央の椅子に腰を掛けて操船に当たり、機関を全速力前進にかけ、約10knの速力で、手動操舵により南東進していたところ、右舷船首方に小型船舶の緑灯を視認し、動静を確認しようとして機関を微速力前進に落としたのち停止して同小型船舶を見ていた。</p> <p>船長Bは、小型船舶が右舷船尾方の生名島に向けて航行していったので、油ノ沖ノ石灯浮標の北方で左転して機関を微速力前進にかけて増速し、周囲を見たところ右舷船首方至近にA船の船体を認めた。</p> <p>B 船は、船長Bが機関を後進にかけたが、A船と衝突した。</p> <p>B 船は、船長Bが家族に本事故の発生を連絡し、浸水があったので、来援した家族の漁船に横抱きにされて弓削港に入港した。</p> <p>(付図1 事故発生経過概略図 参照)</p>

<p>判明した事項の解析</p>	<p>A船は、生名島東方沖を北東進中、船長Aが、B船がA船の船首方を通過するだろうと思い、弓削瀬戸の中央を通過しようとして前を見ていてB船に対する見張りを適切に行っていなかったことから、B船が左舷船首方で一旦減速し、その後増速して接近して来ることに気付かず、B船と衝突したものと考えられる。</p> <p>B船は、生名島東方沖を南東進中、船長Bが、右舷方を反航する小型船舶を見ていて右舷船首方の見張りを適切に行っていなかったことから、弓削瀬戸へ向けて北上するA船に気付かずに航行し、A船と衝突したものと考えられる。</p>
<p>原因</p>	<p>本事故は、夜間、生名島東方沖において、A船が北東進中、B船が南東進中、船長Aが、B船がA船の船首方を通過するだろうと思い、弓削瀬戸の中央を通過しようとして前を見ていて、また、船長Bが、右舷方を反航する小型船舶を見ていて、共に見張りを適切に行っていなかったため、両船が衝突したものと考えられる。</p>
<p>参考</p>	<p>今後の同種事故等の再発防止に役立つ事項として、次のことが考えられる。</p> <ul style="list-style-type: none"> <li>・ 常時適切な見張りを行うこと。</li> </ul>
