## 船舶事故調査報告書

事故種類	衝突（防波堤等）
発生日時	平成28年6月25日 14時10分ごろ
発生場所	愛媛県伊方町三崎港 伊予三崎港三崎第1防波堤灯台から真方位295°200m付近 （概位 北緯33°23.3′ 東経132°07.0′）
事故の概要	旅客フェリー遊なぎは、入港作業中、防波堤等に衝突した。 遊なぎは、旅客2人が負傷し、積載車両2台に擦過傷、船首部に破口等を生じ、また、防波堤は、コンクリート部に破損等を生じた。
事故調査の経過	平成28年6月27日、本事故の調査を担当する主管調査官（広島事務所）ほか1人の地方事故調査官を指名した。 原因関係者から意見聴取を行った。
事実情報 船種船名、総トン数 船舶番号、船舶所有者等 L×B×D、船質 機関、出力、進水等	旅客フェリー 遊なぎ、998トン 142679、国道九四フェリー株式会社 78.52m×13.40m×4.60m、鋼 ディーゼル機関2基、2,942kW（合計）、平成28年3月12日
乗組員等に関する情報	船長 男性 55歳 二級海技士（航海） 免許年月日 昭和61年12月11日 免状交付年月日 平成27年8月28日 免状有効期間満了日 平成32年9月27日
死傷者等	軽傷 2人（旅客）
損傷	本船 積載車両2台に擦過傷、船首部外板に破口及び球状船首に凹損、右舷船尾部外板に凹損等 栈橋 なし 防波堤 コンクリート部に破損等
気象・海象	気象：天気 曇り、風向 南東、風力 2、視界 良好 海象：海上 平穏、潮汐 下げ潮の中央期
事故の経過	本船は、船長ほか11人が乗り組み、旅客70人を乗せ、車両35台を積載し、平成28年6月25日13時00分ごろ三崎港へ向けて大分県大分市佐賀関港を出港した。 船長は、甲板手1人と共に船橋当直につき、14時08分ごろ三崎

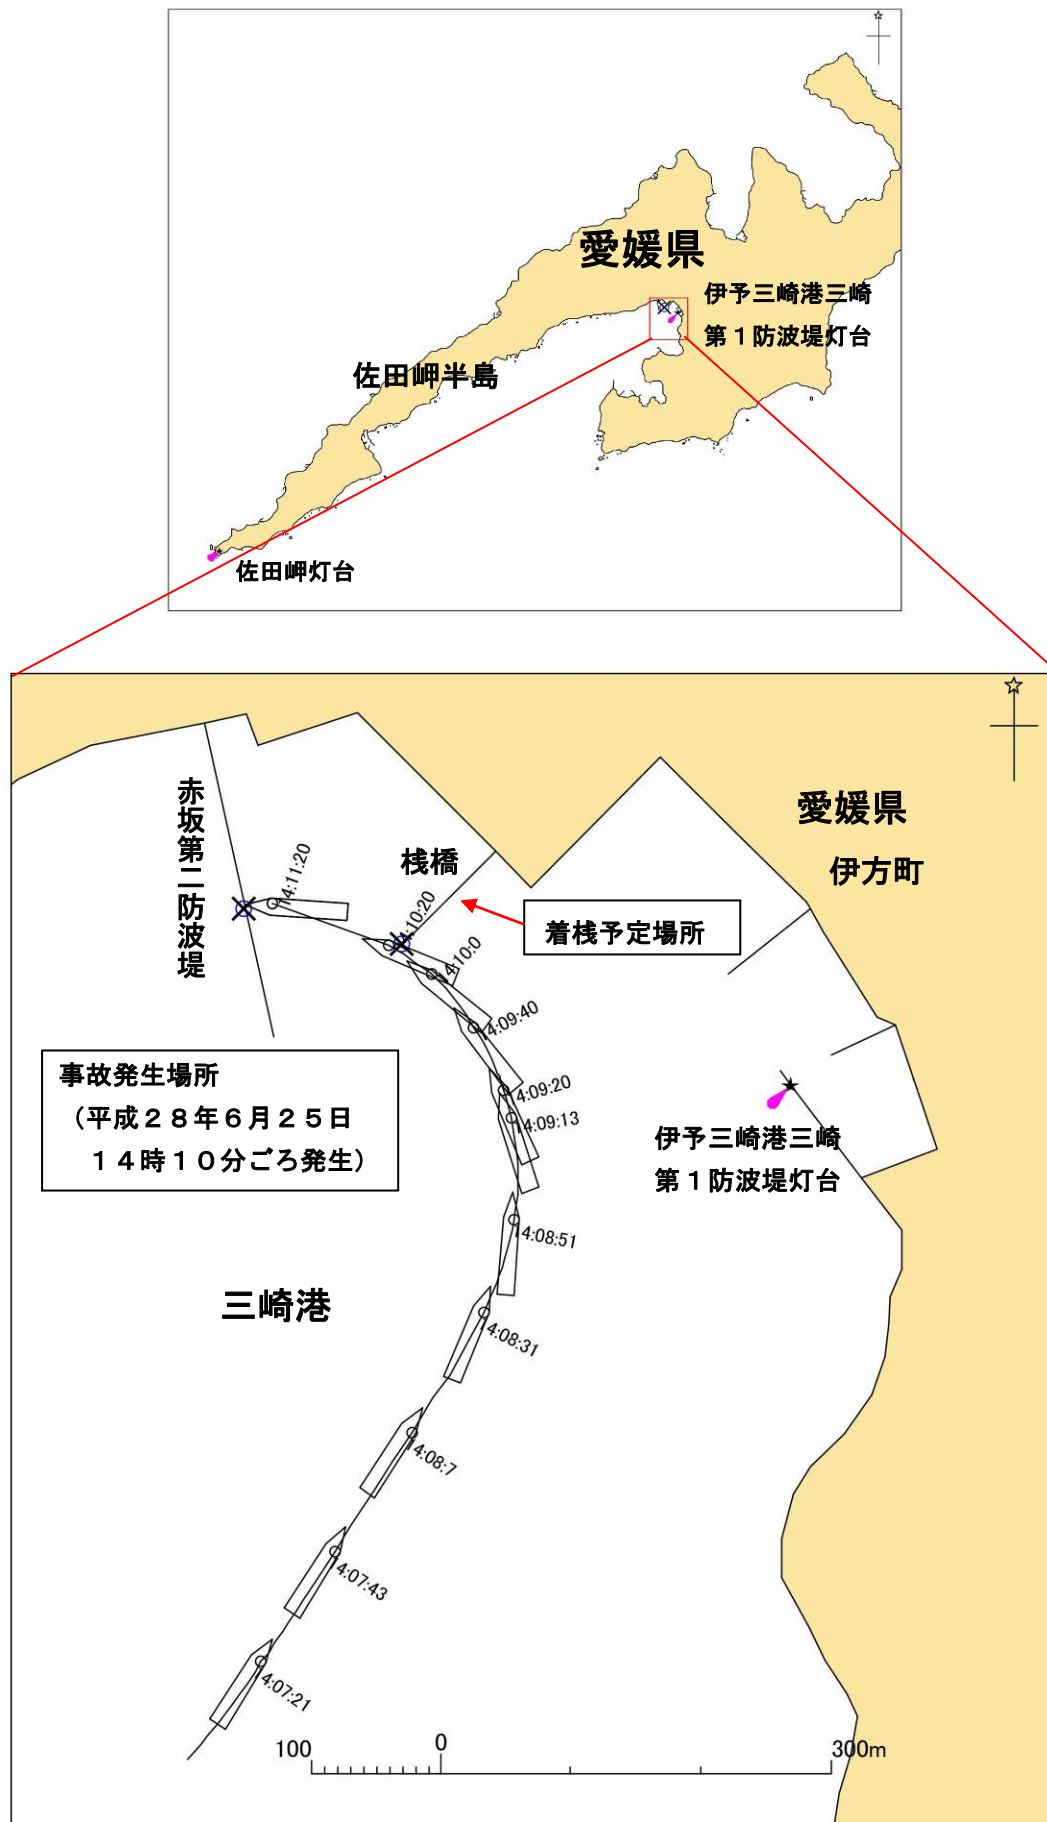
付図1 事故発生経過概略図

<p>港での出船右舷着けの目的で左舵を取り、主機を中立運転として減速を開始した。</p> <p>本船は、船長が、14時09分ごろ、主機の操縦場所を操舵室中央操縦盤から着棧状況を確認しやすい右舷ウイング操縦盤に切り替えようとしたが、操縦場所が切り替わらずに中立運転の主機が操縦不能の状態になったので、操縦場所を元の操舵室中央操縦盤に戻そうとしたものの、元の状態にも復帰せず、‘操縦場所が確定するまで鳴り続けるブザー音’（以下「本件ブザー」という。）も停止しない状態だった。</p> <p>本船は、船長が、船体を棧橋から離そうとスラストを使用したり、行きあしを止めようと船首配置の甲板長に指示して緊急投錨を行ったりして棧橋との衝突回避を試みたが、14時10分ごろ右舷船尾部外板が棧橋先端に衝突したのち、14時11分ごろ約2.0ノットの対地速力で船首部が赤坂第二防波堤に衝突した。</p> <p>船長は、防波堤に衝突後、直ちに、旅客の負傷及び積載車両の損傷の有無、船体の損傷状況等を確認するように乗組員に指示した。</p> <p>本船は、船長が、甲板長から船首部の状況報告を聞いているとき、本件ブザーが停止したことに気付き、右舷側ウイング操縦盤の‘主機遠隔操縦レバー’（以下「操縦レバー」という。）で主機を後進にかけてみたところ正常に始動したので、操縦可能と判断し、約50m伸出していた錨鎖及び錨を揚収した後、通常の着棧方法で着棧した。</p> <p>本船は、衝突の衝撃で、立っていた旅客2人が転倒して頸椎捻挫等を負い、積載車両2台が接触して擦過傷を生じた。</p> <p>船長は、着棧後、海上保安庁に本事故の発生を通報した。</p> <p>本船は、着棧後、旅客を下船させ、積載車両を陸揚げした。</p> <p>（付図1 事故発生経過概略図、写真1 球状船首の損傷状況、写真2 右舷船尾部外板の損傷状況 参照）</p>
<p>その他の事項</p>	<p>本船は、平成28年6月17日に就航し、佐賀関港と三崎港とを約1時間10分で結び、1日11～12回運航していた。</p> <p>本船は、主機の操縦場所として、操舵室中央操縦盤、右舷ウイング操縦盤、左舷ウイング操縦盤及び機関室のいずれかを選択でき、通常、航海中には操舵室中央操縦盤に、入出港時には各港の着棧舷側のウイング操縦盤にそれぞれ操縦場所を切り替えていた。</p> <p>主機のウイング操縦盤への操縦場所の切替えには、次の4つの条件が全て成立している必要がある。</p> <ol style="list-style-type: none"> <li>① 操縦場所が操舵室中央操縦盤であること。</li> <li>② ‘操舵室中央操縦盤にある操縦場所切替えスイッチ’（以下「本件スイッチ」という。）で、いずれかのウイング操縦盤を選択し、切り替えること。</li> <li>③ 選択したウイング操縦盤で、操縦場所合致表示灯が点灯してい</li> </ol>

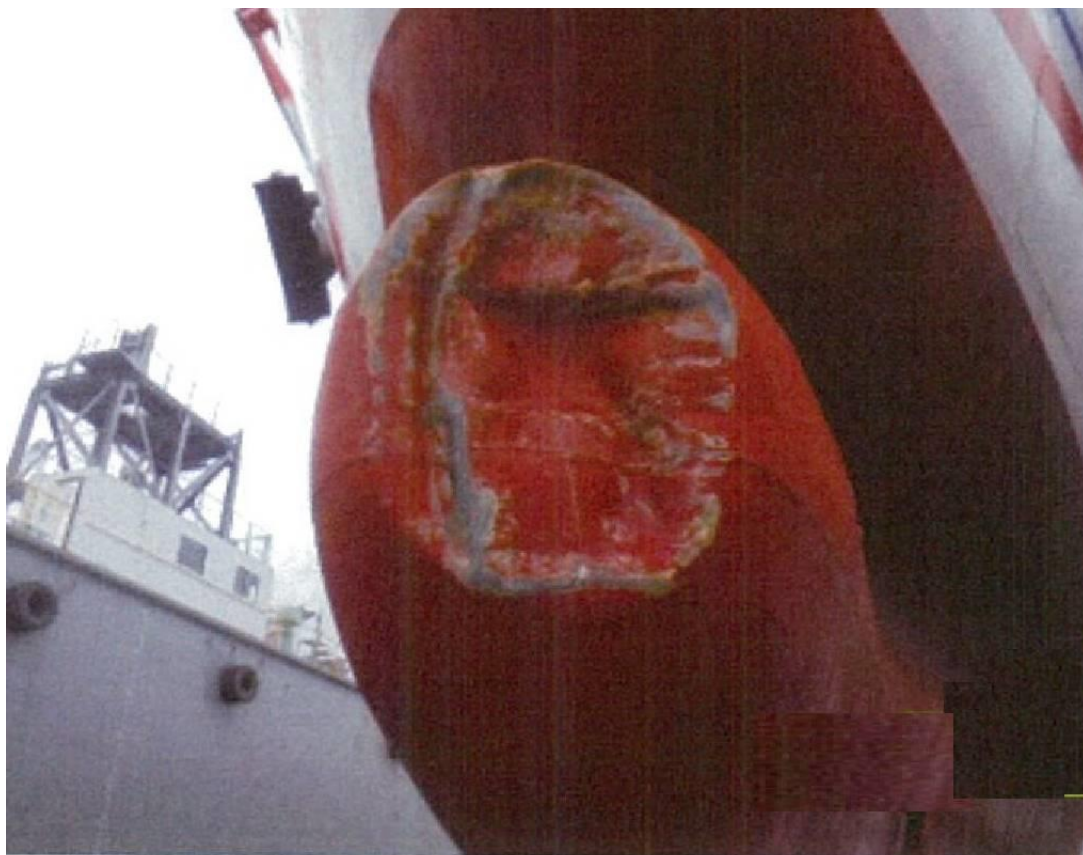
写真1 球状船首の損傷状況

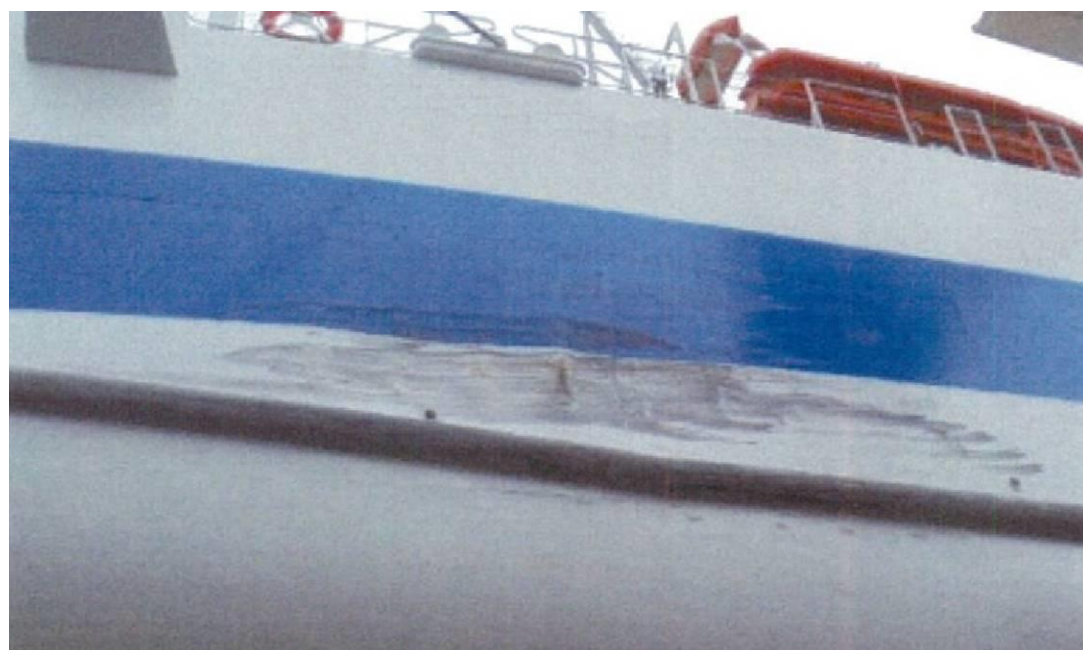
写真2 右舷船尾部外板の損傷状況

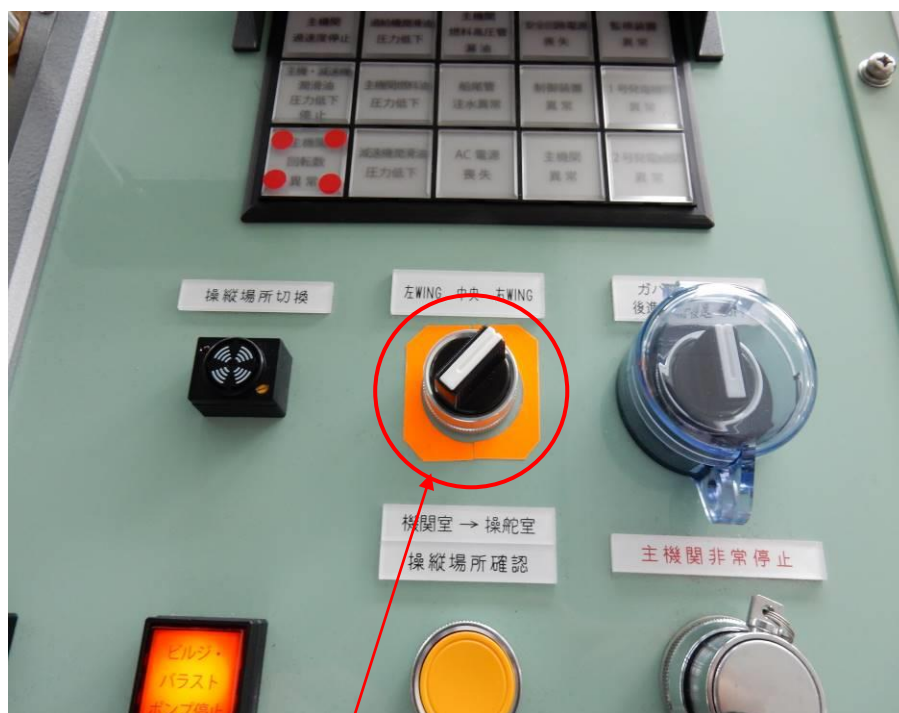
写真3 本件スイッチの状況

<p>ること。</p> <p>④ ウイング操縦盤の切替え確認用ボタンを押すこと。</p> <p>なお、上記4条件のいずれか又は全てが不成立の時には、操縦場所表示灯の点滅及び本件ブザーが停止しないようになっていた。</p> <p>また、主機は、ウイング操縦盤で操縦していた場合でも、本件スイッチを操舵室中央操縦盤に切り替えれば、強制的に操縦場所が同操縦盤に戻るようになっていた。</p> <p>船長は、本事故当時、主機の操縦場所の切替え方法を理解しており、右舷ウイング操縦盤に切り替えることができなかった際、本件スイッチを操舵室中央操縦盤に戻せば、同操縦盤で操船することができると考え、すぐに本件スイッチを切り替えたが、状況に変化がなかったため、各操縦盤の操縦レバー位置の確認及び本件スイッチの切替えを複数回行ったものの、不具合の解消には至らなかった。</p> <p>本船には、船舶所有者が、乗組員の習熟及び不具合発生時に対応する目的で、主機製造会社に依頼して一定期間サービスエンジニアが便乗していたものの、本事故当時、乗船していたサービスエンジニアは、主機の運転状態を確認する担当であった。</p> <p>(写真3 本件スイッチの状況 参照)</p>
<p><b>分析</b></p> <p>乗組員等の関与 船体・機関等の関与 気象・海象等の関与 判明した事項の解析</p>	<p>なし あり なし</p> <p>本船は、三崎港において、入港作業中、主機の操縦場所の切替えができなくなったことから、中立運転の主機が操縦不能の状態となり、棧橋先端及び防波堤に衝突したものと考えられる。</p> <p>本船は、船長が、操舵室中央操縦盤から右舷ウイング操縦盤に操縦場所を切り替えた際、操縦場所が移行せず、本件スイッチを元に戻しても操舵室中央操縦盤に復帰しなかったことから、主機の操縦ができなくなったものと考えられるが、本事故後、不具合事象が再現できず、操縦できなくなった経緯を明らかにすることはできなかった。</p> <p>船長は、主機の操縦場所の切替えができなくなってから棧橋に衝突するまで短時間であったことから、衝突を回避する措置を講じたものの、避けることができなかったものと考えられる。</p>

<p><b>原因</b></p>	<p>本事故は、本船が、三崎港において、入港作業中、主機の操縦場所の切替えができなくなったため、中立運転の主機が操縦不能の状態となり、棧橋先端及び防波堤に衝突したものと考えられる。</p>
<p><b>参考</b></p>	<p>船舶所有者は、本事故後、再発防止のため、次の措置を講じた。</p> <ul style="list-style-type: none"> <li>・ウイング操縦盤の切替え確認用ボタンを照光式ボタンに変更し、操縦場所が合致している時には黄色の点灯とし、合致していない時には消灯として操縦レバー位置の合致状況を明確にした。</li> </ul>

<ul style="list-style-type: none"><li>・ 操縦場所移行の確認用として、本件ブザーと連動して点灯するLEDランプを増設するとともに、操縦場所を明確にするため、操舵室中央操縦盤に操縦場所表示灯を新設した。</li><li>・ 非常時対応マニュアルを作成し、対応訓練を行うとともに、異常事態発生時には、同マニュアルに従って適切に対処するよう通達を発出した。</li></ul>
--	--
