船舶事故調査報告書

事故種類	乗揚
発生日時	平成28年1月22日 05時17分ごろ
発生場所	福岡県北九州市 藍島 ^{あいの} 南西方沖 白洲 ^{しろす} 灯台から真方位181°550m付近 （概位 北緯33°58.7′ 東経130°47.6′）
事故の概要	油タンカー兼液体化学薬品ばら積船第八照栄丸 ^{しょうえい} は、東南東進中、浅瀬に乗り揚げた。 第八照栄丸は、船底外板に凹損等を生じた。
事故調査の経過	平成28年1月28日、本事故の調査を担当する主管調査官（門司事務所）ほか1人の地方事故調査官を指名した。 原因関係者から意見聴取を行った。
事実情報 船種船名、総トン数 船舶番号、船舶所有者等 L×B×D、船質 機関、出力、進水等	油タンカー兼液体化学薬品ばら積船 第八照栄丸、499トン 133874、合田汽船株式会社 64.99m×10.00m×4.50m、鋼 ディーゼル機関、735kW、平成5年4月24日
乗組員等に関する情報	船長 男性 60歳 四級海技士（航海） 免許年月日 昭和51年12月24日 免状交付年月日 平成24年5月2日 免状有効期間満了日 平成29年10月25日 航海士A 男性 36歳 四級海技士（航海） 免許年月日 平成26年8月26日 免状交付年月日 平成26年8月26日 免状有効期間満了日 平成31年8月25日
死傷者等	なし
損傷	中央部から船尾部にかけての船底外板に凹損及び擦過傷
気象・海象	気象：天気 曇り、風向 北、風力 3、視界 良好 海象：波高 約1.5m、潮汐 上げ潮の初期
事故の経過	本船は、船長及び航海士Aほか4人が乗り組み、空倉状態で関門港に向けて倉良瀬戸 ^{くらら} を通航した。 本船は、航海士Aが単独で船橋当直につき、倉良瀬戸 ^{くらら} を通過後、地 ^じ

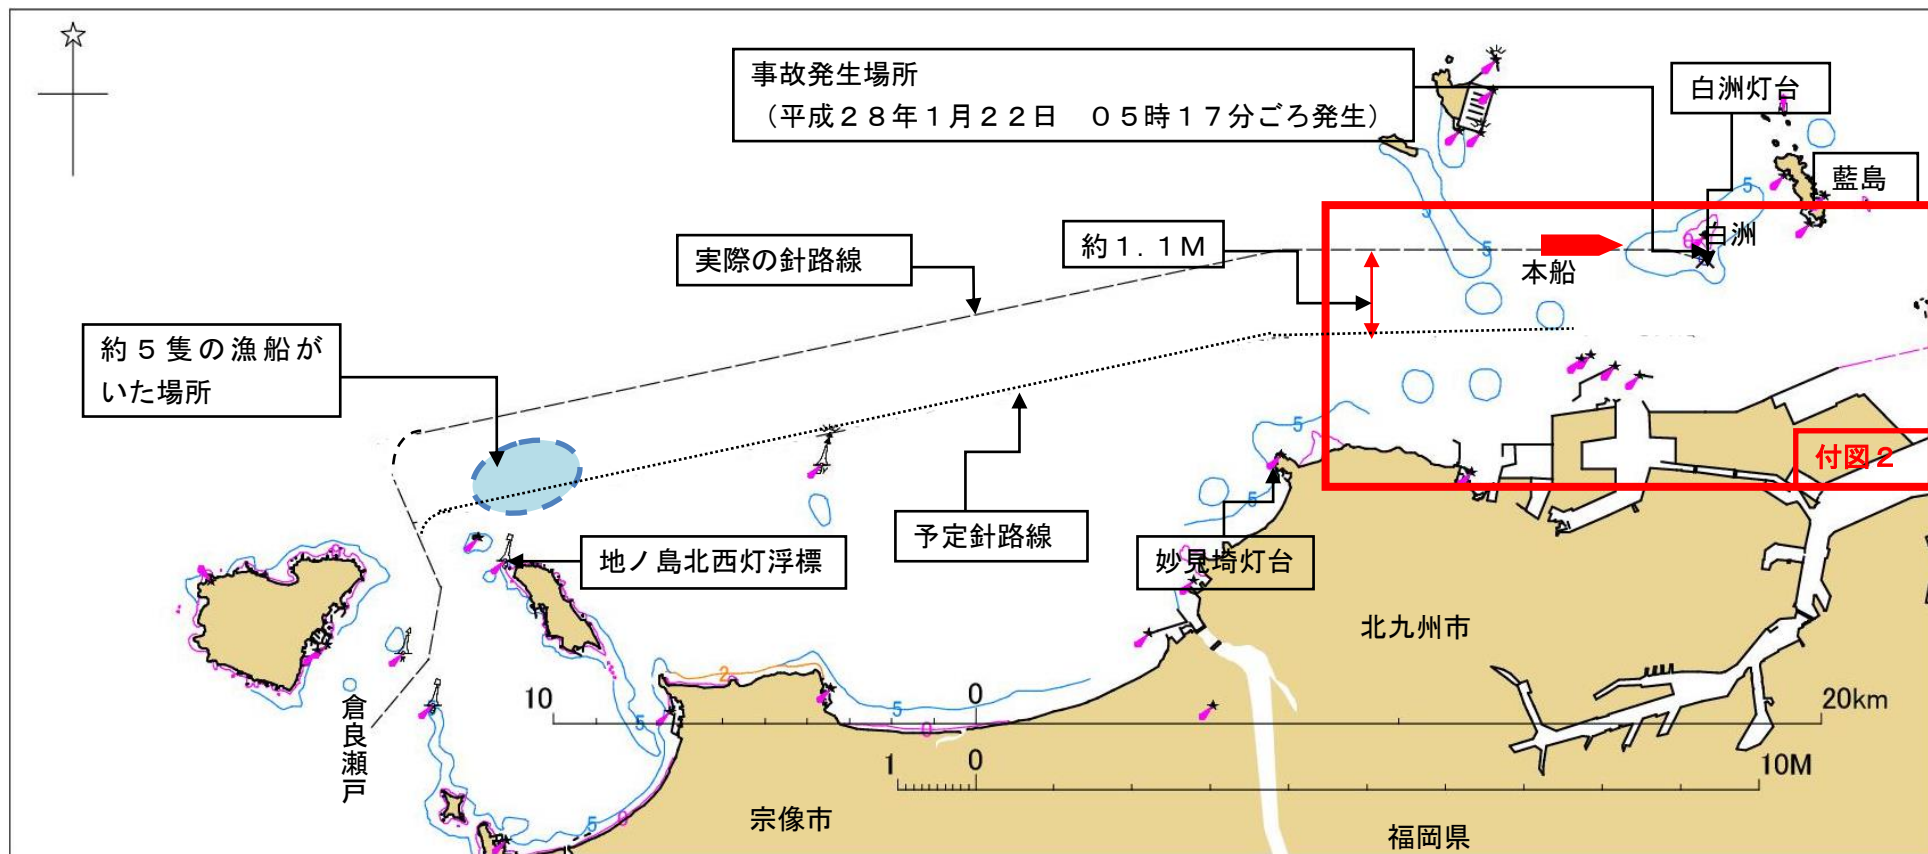
付図1 事故発生経過概略図

<p>ノ島北西灯浮標の北西方約1.1海里(M)沖で078°の針路(真方位、以下同じ。)に変針する予定であったが、変針場所付近に約5隻の漁船がいたので、漁船を避けて平成28年1月22日03時40分ごろ針路を転じた。</p> <p>本船は、航海士Aが2台のレーダーをそれぞれ3Mと6Mレンジに設定し、約11ノットの対地速力で自動操舵により東北東進した。</p> <p>本船は、04時30分ごろ、関門航路が近くなったので、見張りの強化のために機関士が昇橋した。</p> <p>航海士Aは、次の港が初めて行く港だったので、荷役の準備等について機関士と打合せをしていたところ、妙見埼灯台が右舷横に見えたので、針路を090°に転じた。</p> <p>航海士Aは、予定針路線上を航行していれば、左舷前方に筑前丸山出シ灯浮標が、右舷前方に横瀬北灯浮標が見えるので、目視で前方を確認したところ、左舷前方と右舷前方に灯光を認めた。</p> <p>航海士Aは、その後も機関士と荷役についての打合せを続けていたところ、05時14分ごろ関門海峡海上交通センター(以下「関門マーチス」という。)から白洲灯台付近を航行しているAIS(船舶自動識別装置)の搭載のない船舶に対し、正面に浅瀬がある旨の警告をVHF無線電話で聞いた。</p> <p>航海士Aは、周囲に船が見えないので、本船に向けた警告であると思い、取りあえず針路を107°に転じ、海図を見ようと操舵室左舷側後部の海図台に移動したところ、05時17分ごろ船底に衝撃を感じるとともに本船が乗り揚げたことを知った。</p> <p>機関士は、主機を停止し、航海士Aが船長及び乗組員に本事故の発生を知らせた。</p> <p>船長は、知らせを聞いてすぐに昇橋して関門マーチスからの問合せに対し、乗り揚げたことを伝え、運航会社及び船舶所有会社への連絡を行い、損傷部の調査を乗組員に指示した。</p> <p>本船は、ほぼ満潮時の09時00分ごろ自然に離礁し、手配されたタグボートにより関門港若松第6区安瀬泊地にえい航されて潜水調査が行われ、その後、広島県尾道市因島所在の造船所まで自力で航行し、修理された。</p> <p>(付図1 事故発生経過概略図、付図2 拡大図 参照)</p>

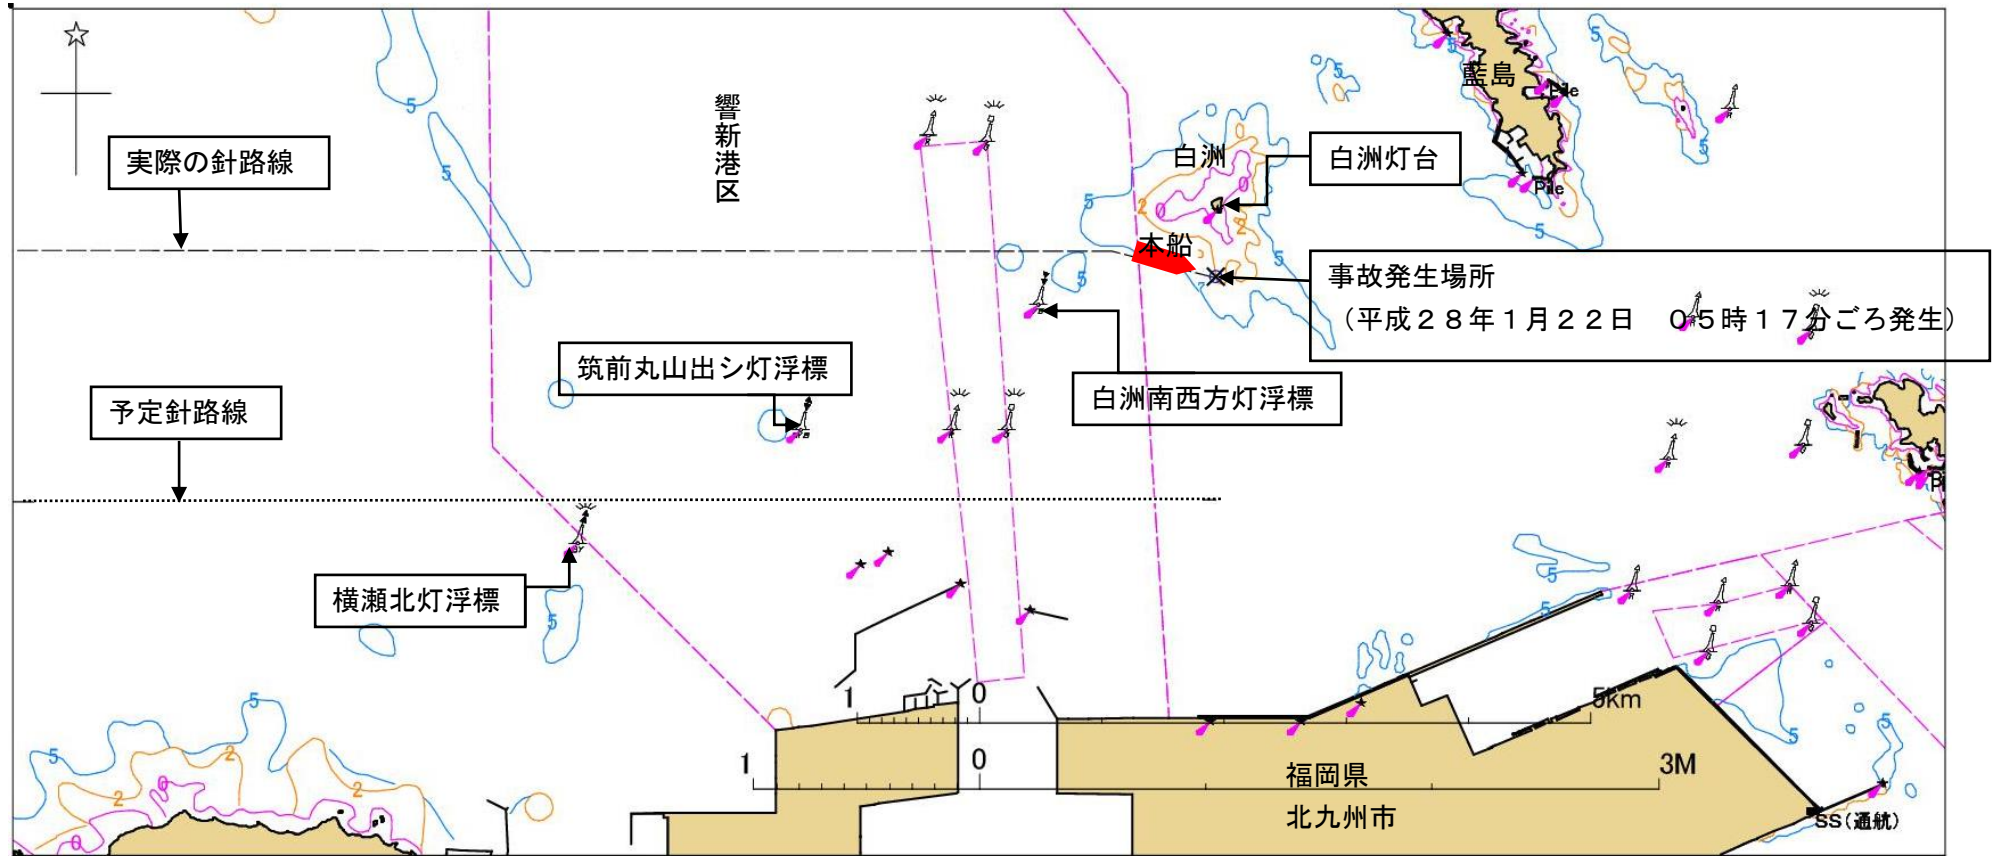
付図2 拡大図

<p>航海士 A は、本船が予定針路線上を航行していれば、妙見埼北方沖 1.5 M 付近で 090° に変針する予定であったが、変針する際、機関士と打合せをしていてレーダーで妙見埼からの距離を確認しなかった。</p> <p>航海士 A は、前方の目標となる筑前丸山出シ灯浮標及び横瀬北灯浮標を視認しようとした際、灯質を把握していなかったため、左舷前方に見えた白洲灯台（単閃白光、毎 4 秒に 1 閃光）を筑前丸山出シ灯浮標（群急閃白光、毎 10 秒に 3 急閃光）と、右舷前方に見えた白洲南西方灯浮標（群急閃白光、毎 15 秒に 6 急閃光と 1 長閃光）を横瀬北灯浮標（連続急閃白光）と思っていたことを、本事故後に知った。</p> <p>航海士 A は、本船に乗船してから 6 年の経験があり、今回の航路を約 20 回航行した経験があった。</p>
<p>分析</p> <p>乗組員等の関与 船体・機関等の関与 気象・海象等の関与 判明した事項の解析</p>	<p>あり なし なし</p> <p>本船は、藍島南西方沖を東進中、航海士 A が、進路の目標とした航路標識を見間違えて航行したことから、関門マーチスから警告を受けて右舵を取ったものの、白洲南側の浅瀬に乗り揚げたものと考えられる。</p> <p>航海士 A は、事前に白洲灯台等の主要な航路標識を確認していなかったことから、進路の目標としていた航路標識を見間違えたものと考えられる。</p> <p>航海士 A は、次の港が初めて行く港であり、荷役準備等について機関士と打合せをしていたことから、前方に視認した灯火を海図等で確認しなかったものと考えられる。</p>
<p>原因</p>	<p>本事故は、夜間、本船が、藍島南西方沖を東進中、航海士 A が、進路の目標とした航路標識を見間違えて航行したため、関門マーチスから警告を受けて右舵を取ったものの、白洲南側の浅瀬に乗り揚げたものと考えられる。</p>
<p>参考</p>	<p>本事故後、運航会社は、事故再発防止策として安全管理規程の甲板部航海当直手順書等を改正し、船橋当直員は、30 分ごとに船位確認を行うこと等を追記した。また、船舶所有会社は、AIS 及び GPS プロッターを本船に設置した。</p> <p>今後の同種事故等の再発防止に役立つ事項として、次のことが考えられる。</p> <ul style="list-style-type: none"> ・ 船橋当直員は、安全管理規程の甲板部航海当直手順書、特殊運航手順書等を遵守すること。 ・ 船橋当直員は、事前に航行する海域の水路調査を行っておくことが望ましい。
