## 船舶事故調査報告書

平成29年5月11日  
 運輸安全委員会（海事専門部会）議決  
 委員 庄司邦昭（部会長）  
 委員 小須田 敏  
 委員 根本美奈

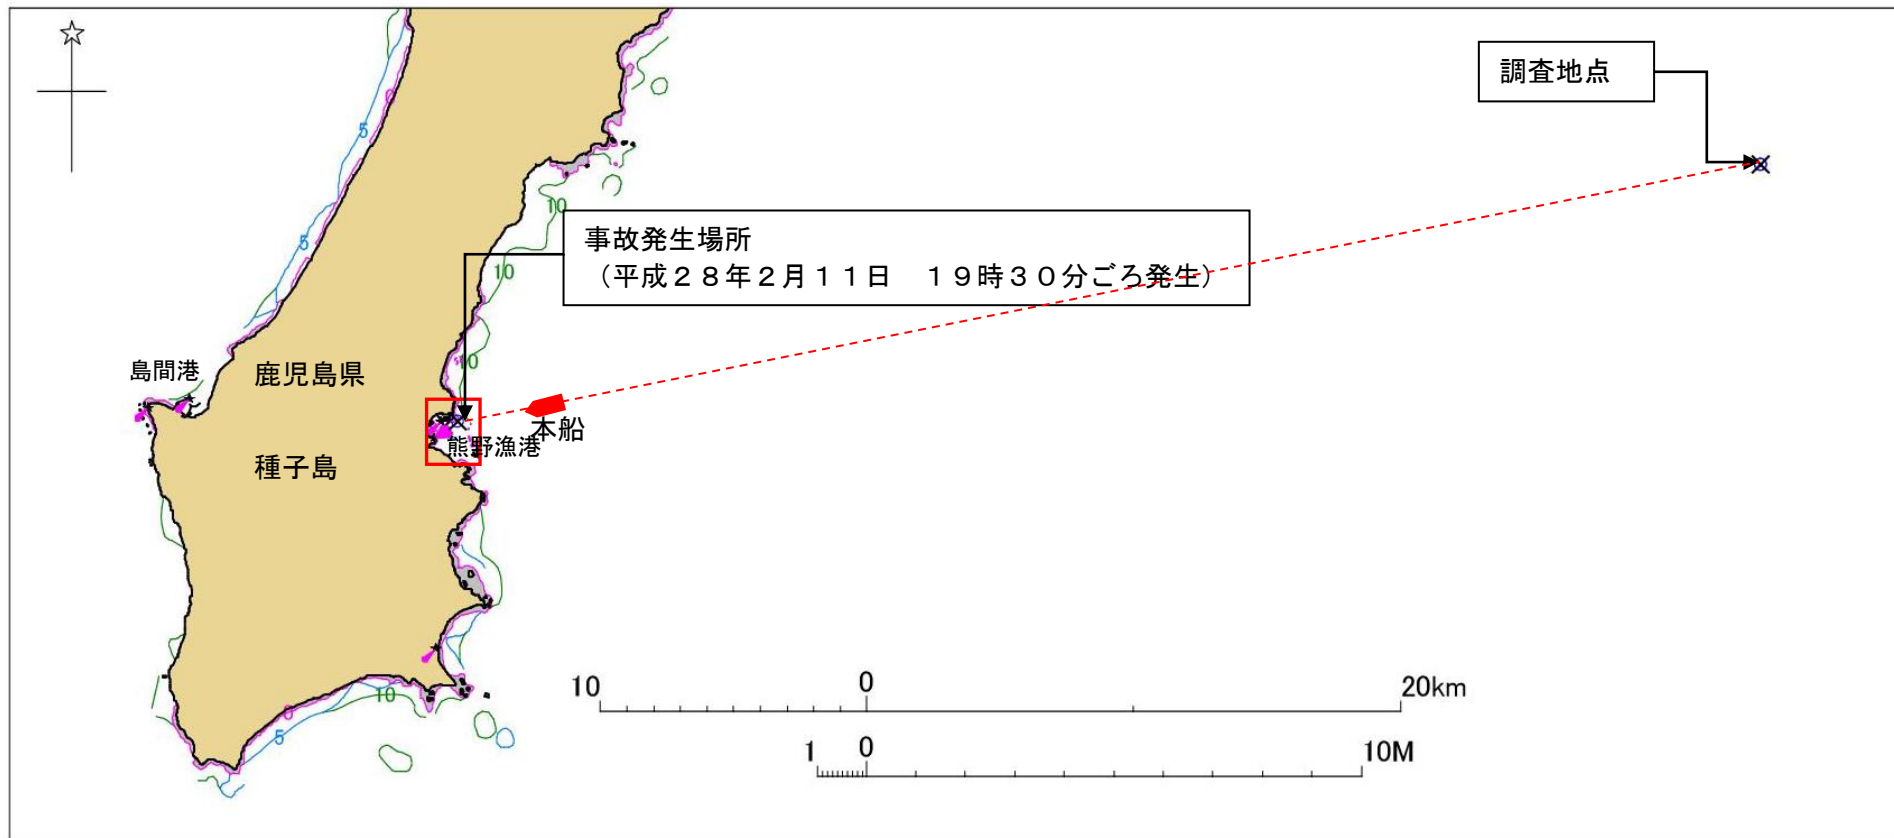
付図1 事故発生経過概略図

乗組員全員は、本船が操船不能になったと知り、救命胴衣を着用した。
<b>分析</b> 乗組員等の関与 船体・機関等の関与 気象・海象等の関与 判明した事項の解析	あり なし なし 本船は、熊野漁港口にある釜蓋瀬の北側を西南西進中、船長が、熊野港指向灯の白光を視認したものの、左転する時機が遅れたことから、可航水路の外に出て熊野漁港口の北側に存在する浅礁に乗り揚げたものと考えられる。 船長は、左舵を取る前に船位の確認をしようとしてレーダー画面の調整を行っていたことから、左転する時機が遅れたものと考えられる。
<b>原因</b>	本事故は、夜間、本船が、熊野漁港口にある釜蓋瀬の北側を西南西進中、船長が、熊野港指向灯の白光を視認したものの、左転する時機が遅れたため、可航水路の外に出て熊野漁港口の北側に存在する浅礁に乗り揚げたものと考えられる。
<b>参考</b>	今後の同種事故等の再発防止に役立つ事項として、次のことが考えられる。 ・ 指向灯により可航水路が示される場合は、可航水路の外に出ないように、指向灯を確認しながら航行すること
