船舶事故調査報告書

平成29年5月18日
 運輸安全委員会（海事専門部会）議決
 委員 庄司邦昭（部会長）
 委員 小須田 敏
 委員 根本美奈

事故種類	衝突
発生日時	平成28年9月7日 23時32分ごろ
発生場所	宮崎県延岡市島浦島東方沖 島野浦島灯台から真方位079° 6.1海里（M）付近 （概位 北緯32° 41.0′ 東経131° 56.4′）
事故の概要	漁船第三十六長漁丸 ^{ちやうりやう} は、東北東進中、また、漁船第十二徳信丸 ^{とくしん} は、魚群探索中、両船が衝突した。 第十二徳信丸は、船長が負傷し、操舵室の損壊等を生じ、また、第三十六長漁丸は、船首部外板の剝離等を生じた。
事故調査の経過	平成28年10月3日、本事故の調査を担当する主管調査官（門司事務所）ほか1人の地方事故調査官を指名した。 原因関係者から意見聴取を行った。
事実情報 船種船名、総トン数 船舶番号、船舶所有者等 L×B×D、船質 機関、出力、進水等	A 漁船 第三十六長漁丸、19トン MZ2-3036（漁船登録番号）、有限会社長漁丸 17.73m（Lr）×5.26m×1.83m、FRP ディーゼル機関、漁船法馬力数190、昭和61年5月25日 B 漁船 第十二徳信丸、19トン MZ2-3141（漁船登録番号）、西良水産有限会社（B社） 21.00m×4.05m×1.95m、FRP ディーゼル機関、漁船法馬力数160、平成元年7月29日
乗組員等に関する情報	船長A 男性 49歳 一級小型船舶操縦士・特殊小型船舶操縦士・特定 免許登録日 平成元年10月19日 免許証交付日 平成26年5月19日 （平成31年10月18日まで有効） 船長B 男性 48歳 一級小型船舶操縦士・特殊小型船舶操縦士・特定 免許登録日 昭和61年4月24日 免許証交付日 平成27年8月31日 （平成33年4月23日まで有効）
死傷者等	A なし

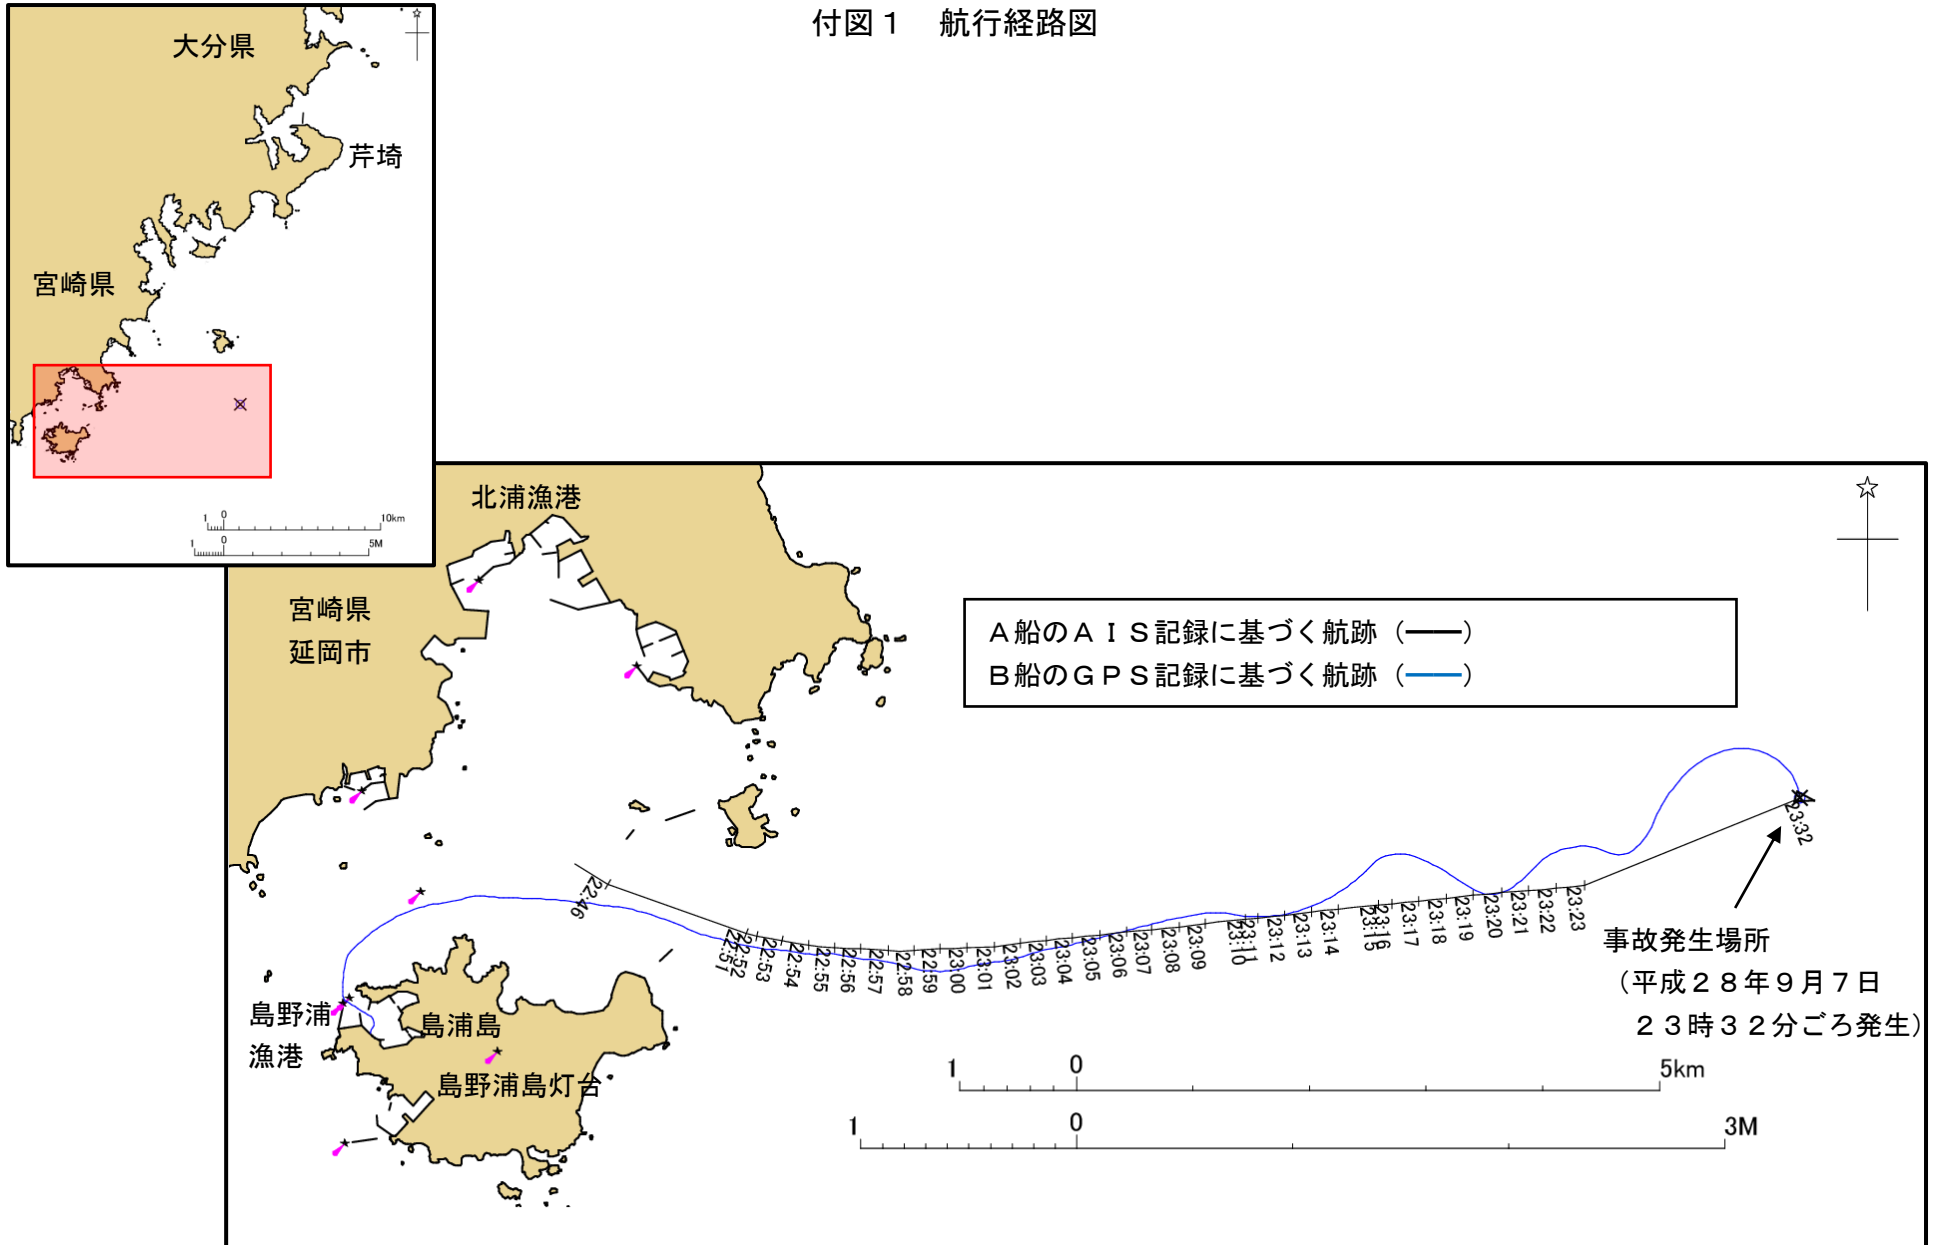
付図1 航行経路図

<p>B船は、まき網船団の運搬船であり、船長Bほか2人が乗り組み、22時30分ごろ、芹埼東方沖の漁場に向けて延岡市島野浦漁港を出港し、島野浦東方沖を手動操舵で東進していた。</p> <p>船長Bは、単独で操船中、B船の左方を同航していたA船を左舷船尾方に見る状況となったので、B船を左転させて東北東進しながらA船の船首方を通過した後、B船を前方に見る態勢のA船がB船の動きが気になれば避けてくれるであろうと思い、B船を蛇行させながら、魚群探索を開始した。</p> <p>船長Bは、操舵室後部の寝台スペースに置いた自動車用の椅子に腰を掛け、時折、顔を上げて見える範囲を目視しながら、魚群探知機の画面を見ていたところ、操舵室前部の右角付近に黒い影を認めると同時に衝撃を感じ、意識が朦朧となった。</p> <p>船長Bは、椅子から落ちて操舵室後部の寝台スペースでうつ伏せ状態となって倒れていることに気付き、起き上がって船を止めようとしたところ、操舵室前部の右側部分が半壊していることを認めた。</p> <p>船長Bは、操舵室の損壊に伴い、主機のクラッチレバーとスロットルレバーが操舵室前部中央にある舵輪の下に潜り込んだ状態となっていることを知り、手探りでクラッチレバーを操作して主機を中立運転状態とした後、衝撃を感じて起き出して来た甲板員の1人に主機を停止させた。</p> <p>船長Bは、B船が停船した後、A船がB船の近くに来て拡声器で呼び掛けていることに気付いたが、B船には拡声器がなかったため、応答できず、無線により、B社代表者に事故の発生を連絡したところ、代表者の家族が船長Aと本事故について話をしていること及びB社の網船がB船をえい航して帰港する旨を知らされた。</p> <p>B船は、B社の網船にえい航されて8日02時30分ごろ帰港し、その後、港内の鉄工所に上架された。</p> <p>船長Bは、帰港後に一旦帰宅したが、体に痛みを感じていたため、延岡市内の病院で受診し、外傷性頸部症候群、頭部打撲、右足関節捻挫と診断された。</p> <p>船長Bは、医師から、体調に異変を感じれば、再度来院するよう指示されて帰宅したが、9日に再度同病院で受診し、約3週間入院した。</p> <p>(付図1 航行経路図、付表1 A船のAIS記録(抜粋)、付表2 B船のGPS記録(抜粋) 参照)</p>
