船舶事故調査報告書

事故種類	乗揚
発生日時	平成28年3月11日 12時52分ごろ
発生場所	大分県大分市若御子鼻付近の浅礁 佐賀関港西防波堤灯台から真方位002°720m付近 （概位 北緯33°15.5′ 東経131°52.0′）
事故の概要	貨物船TY IRISは、入航中、浅礁に乗り揚げた。 TY IRISは、船底部に擦過傷を生じた。
事故調査の経過	平成28年3月14日、本事故の調査を担当する主管調査官（門司事務所）ほか1人の地方事故調査官を指名した。 原因関係者から意見聴取を行った。
事実情報 船種船名、総トン数 船舶番号、船舶所有者等 L×B×D、船質 機関、出力、進水等	貨物船 TY IRIS（大韓民国籍）、4,105トン 9400435（IMO番号）、TAIYOUNG SHIPPING CO.,LTD 99.30m×17.00m×8.50m、鋼 ディーゼル機関、2,647kW、2006年10月8日
乗組員等に関する情報	船長（大韓民国籍） 男性 63歳 2級航海士免状（大韓民国発給） 交付年月日 2015年1月23日 （2020年4月7日まで有効） 三等航海士（大韓民国籍） 男性 19歳 4級航海士免状（大韓民国発給） 交付年月日 2015年1月23日 （2020年1月22日まで有効）
死傷者等	なし
損傷	船底外板に擦過傷
気象・海象	気象：天気 晴れ、風向 北北西、風力 4、視界 良好 海象：波高 約1m、潮汐 下げ潮の中央期、潮高 約100cm 潮流 東流 平成28年3月10日10時55分大分地方气象台から大分県中部に強風注意報及び波浪注意報が発表され、本事故当時も継続中であった。 潮流図によれば、速吸瀬戸の潮流が南流となる約1時間前から、佐賀関港沖の潮流が東流となる。

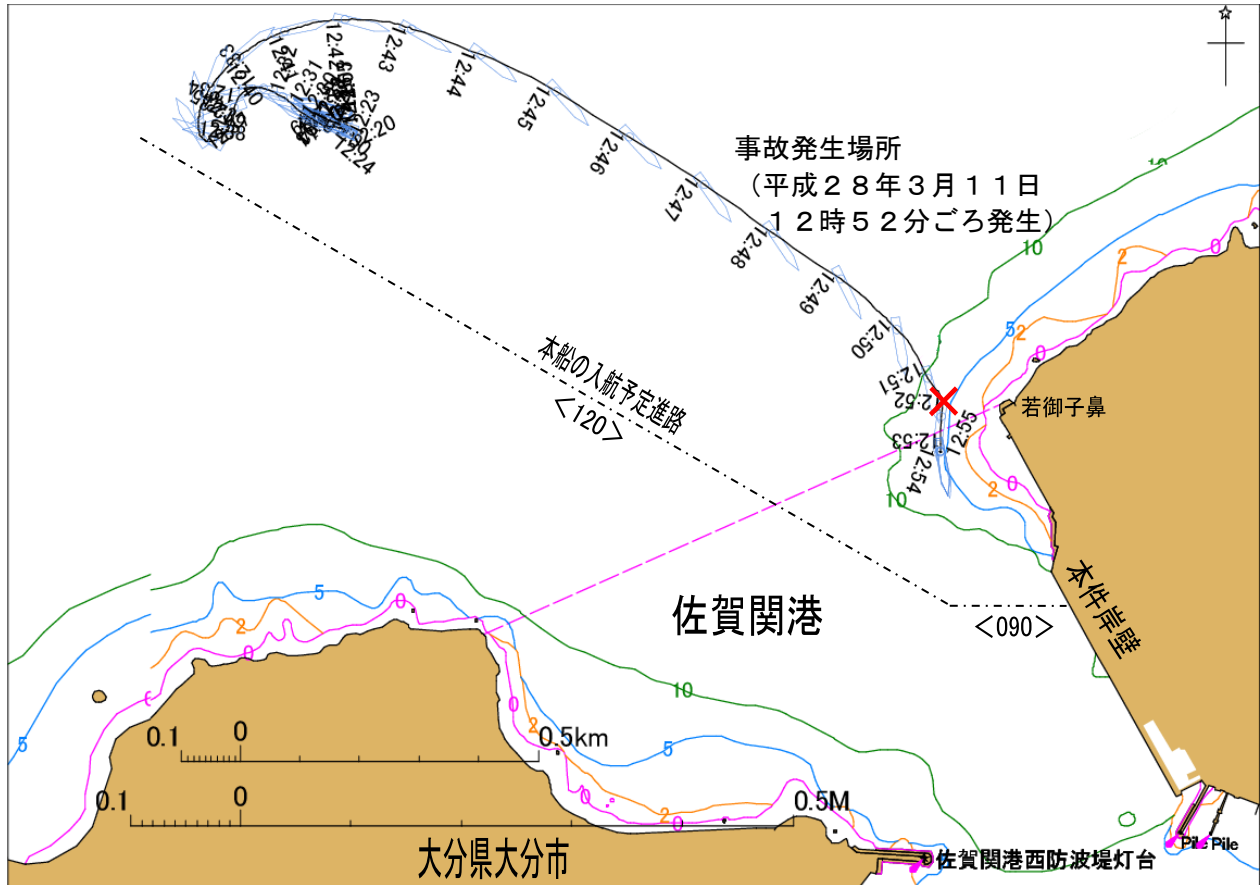
付図1 航行経路図

礁が拡張している。
分析 乗組員等の関与 船体・機関等の関与 気象・海象等の関与 判明した事項の解析	あり なし あり 本船は、佐賀関港に入航中、船長が、風力4の北北西風が吹き、沖に東流がある状況下、目測に頼り、船位の確認を適切に行っていなかったことから、風潮流により圧流され、若御子鼻付近の浅礁に向かう体勢で航行していることに気付かず、若御子鼻付近の浅礁に乗り揚げたものと考えられる。 船長は、本件岸壁に着けた経験があったことから、目測に頼っていたものと考えられる。
原因	本事故は、本船が、佐賀関港に入航中、船長が、風力4の北北西風が吹き、沖に東流がある状況下、目測に頼り、船位の確認を適切に行っていなかったため、風潮流により圧流され、若御子鼻付近の浅礁に向かう体勢で航行していることに気付かず、若御子鼻付近の浅礁に乗り揚げたものと考えられる。
参考	今後の同種事故等の再発防止に役立つ事項として、次のことが考えられる。 <ul style="list-style-type: none"> ・ 船位の確認を適切に行うこと。 ・ 避険線を設定するなどして航行の障害となるものから十分な距離を隔てて航行すること。
