船舶事故調査報告書

平成29年5月18日
 運輸安全委員会（海事専門部会）議決
 委員 庄 司 邦 昭（部会長）
 委員 小須田 敏
 委員 根 本 美 奈

事故種類	釣り客負傷
発生日時	平成28年8月13日 11時00分ごろ
発生場所	青森県外ヶ浜町龍飛埼北西方沖 龍飛埼灯台から真方位325° 800m付近 （概位 北緯41° 15.9′ 東経140° 20.2′）
事故の概要	遊漁船太郎丸は、航行中、釣り客1人が転倒して負傷した。
事故調査の経過	平成28年8月15日、本事故の調査を担当する主管調査官（函館事務所）ほか1人の地方事故調査官を指名した。 原因関係者から意見聴取を行った。
事実情報 船種船名、総トン数 船舶番号、船舶所有者等 L×B×D、船質 機関、出力、進水等	遊漁船 太郎丸、11トン 251-13339青森、個人所有 11.99m (Lr) × 3.69m × 1.24m、FRP ディーゼル機関、660.00kW（合計）、平成元年3月
乗組員等に関する情報	船長 男性 66歳 一級小型船舶操縦士・特殊小型船舶操縦士・特定 免許登録日 平成13年10月1日 免許証交付日 平成28年6月13日 （平成33年10月23日まで有効） 釣り客A 男性 63歳
死傷者等	重傷 1人（釣り客A）
損傷	なし
気象・海象	気象：天気 晴れ、風向 北東、風力 3 海象：波向 北東、波高 約1m、潮汐 上げ潮の中央期
事故の経過	本船は、船長が1人で乗り組み、釣り客Aほか釣り客5人を乗せ、平成28年8月13日08時00分ごろ龍飛埼北西方沖の釣り場に向けて青森県中泊町小泊港を出航した。 船長は、フライングブリッジに設けられた操縦席で操船に当たり、08時40分ごろ釣り場に到着して機関を中立運転とし、操縦席に腰を掛けた状態で周囲を見張り、海面上に跳び上がるまぐろを発見すると本船を発進させ、まぐろが着水時に生じる水しぶきの上の場所に向けて風上側から接近し、漂泊状態にして釣り客にルアー釣りをさせていた。

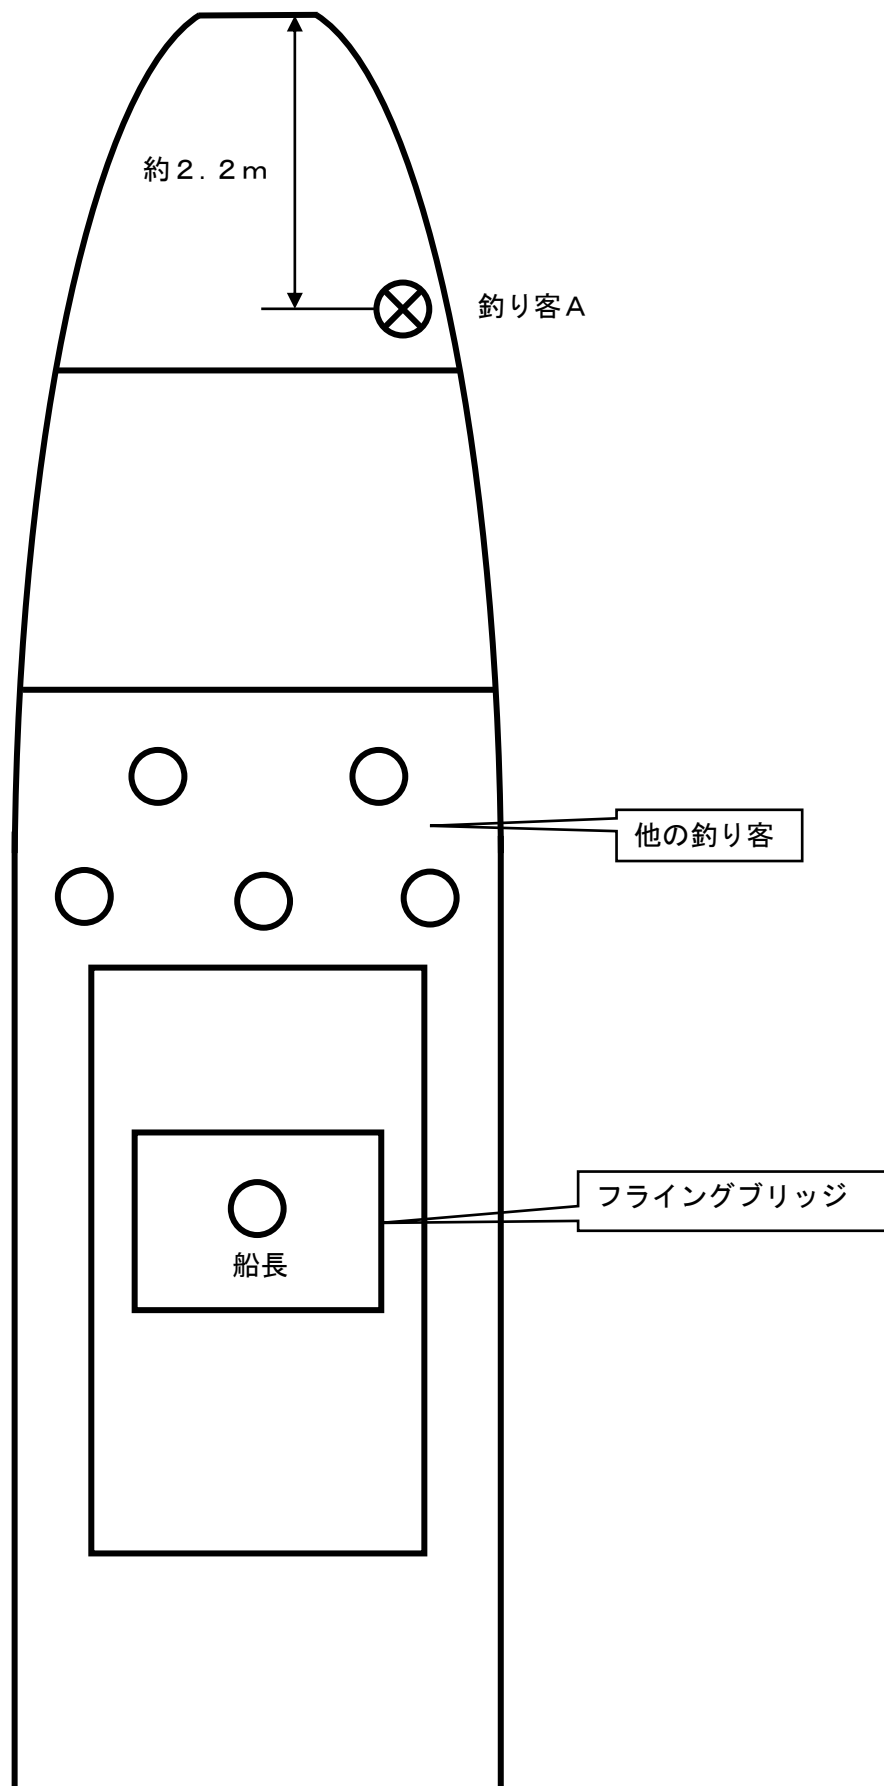
付図2 事故発生時の配置状況

<p>本船は、釣り場の移動と漂泊を繰り返し、北東方に船首を向けて漂泊していたとき、船長が、右舷前方500m付近に跳び上がったまぐろを発見したので発進し、機関を回転数毎分（rpm）約1,700として約17ノット（kn）の速力（対地速力、以下同じ。）で、水しぶきの上があった場所に向けて手動操舵により東進した。</p> <p>釣り客Aは、船首端から約2.2m後方の前部甲板右舷側に立ち、右手で手すりをつかみ、左手でさおを持った姿勢で、また、他の釣り客は、同甲板船尾側でそれぞれ待機し、次の釣りに備えた。</p> <p>船長は、前方に波高約1mの‘潮波が発生している海域’（以下「本件海域」という。）を認めたので、本件海域の約40m手前で機関を約1,000rpmに落とした。</p> <p>本船は、約10knの速力で本件海域に進入したところ、船首部が約1.5m上下動し、11時00分ごろ釣り客Aが待機していた前部甲板上で転倒した。</p> <p>船長は、直ちに本件海域を抜けて波浪のほとんどない海域に移動し、釣り客Aを他の釣り客が待機していた場所に運んで横にさせ、しばらく様子を見ていたものの、腰部と背部の痛みを訴えるので、他の釣り客に救急車の要請を依頼し、外ヶ浜町龍飛漁港に向かった。</p> <p>釣り客Aは、龍飛漁港から救急車で病院に搬送され、胸骨圧迫骨折、左下腿部裂傷と診断された。</p> <p>（付図1 事故発生場所概略図、付図2 事故発生時の配置状況 参照）</p>
<p>その他の事項</p>	<p>本船は、機関の連続最大回転数が2,616rpmで、全速力前進時の速力が約25knであった。</p> <p>船長は、釣り客を乗船させてから本事故発生までの間、前部甲板にいる釣り客に対して同甲板船尾側への移動及び船体動揺に対する注意喚起を行っていなかった。</p> <p>船長は、本件海域に進入する際、減速すれば釣り客に危害が及ぶことはないと思っていた。</p> <p>釣り客Aは、釣り歴が約45年で、本船への乗船回数が約6回であった。</p> <p>釣り客Aは、本事故当時、ほぼ船首方向に視線を向けていたので、本船が本件海域に進入しようとしていることを認識していたものの、船首部の上下動を膝で吸収しきれず、2～3回目の上下動で転倒した。</p> <p>本船の前部甲板に設置された手すりは、甲板からの高さが約0.75mであった。</p> <p>本船の甲板上は、滑り止め加工が施されていた。</p> <p>船長及び釣り客は、全員、ベスト型の救命胴衣を着用していた。</p>

<p>乗組員等の関与 船体・機関等の関与 気象・海象等の関与 判明した事項の解析</p>	<p>あり なし あり</p> <p>本船は、龍飛埼北西方沖において航行中、波高約1mの本件海域に約10knの速力で進入したことから、船首部が上下動し、前部甲板右舷側で手すりをつかんで立っていた釣り客Aが転倒して負傷したものと考えられる。</p> <p>船長は、本件海域に進入する際、減速すれば釣り客に危害が及ぶことはないと思っていたものと考えられる。</p> <p>釣り客Aは、本船が本件海域に進入しようとしていることを認識していたものの、船首部の上下動を膝で吸収しきれずに転倒したものと考えられる。</p>
<p>原因</p>	<p>本事故は、本船が、龍飛埼北西方沖において航行中、波高約1mの本件海域に約10knの速力で進入したため、船首部が上下動し、前部甲板右舷側で手すりをつかんで立っていた釣り客Aが転倒したことにより発生したものと考えられる。</p>
<p>参考</p>	<p>本事故後、船長は、跳び上がったまぐろを発見して移動を始める前には、前部甲板の船尾側に釣り客を移動させることを徹底することとした。</p> <p>今後の同種事故等の再発防止に役立つ事項として、次のことが考えられる。</p> <ul style="list-style-type: none"> ・遊漁船の船長は、潮波が発生している海域に進入する際、その旨を釣り客に周知するとともに、手前で十分減速すること。 ・釣り客は、遊漁船の航行中は、動揺の少ない場所で待機していることが望ましい。
