船舶事故調査報告書

平成29年5月25日

運輸安全委員会（海事専門部会）議決

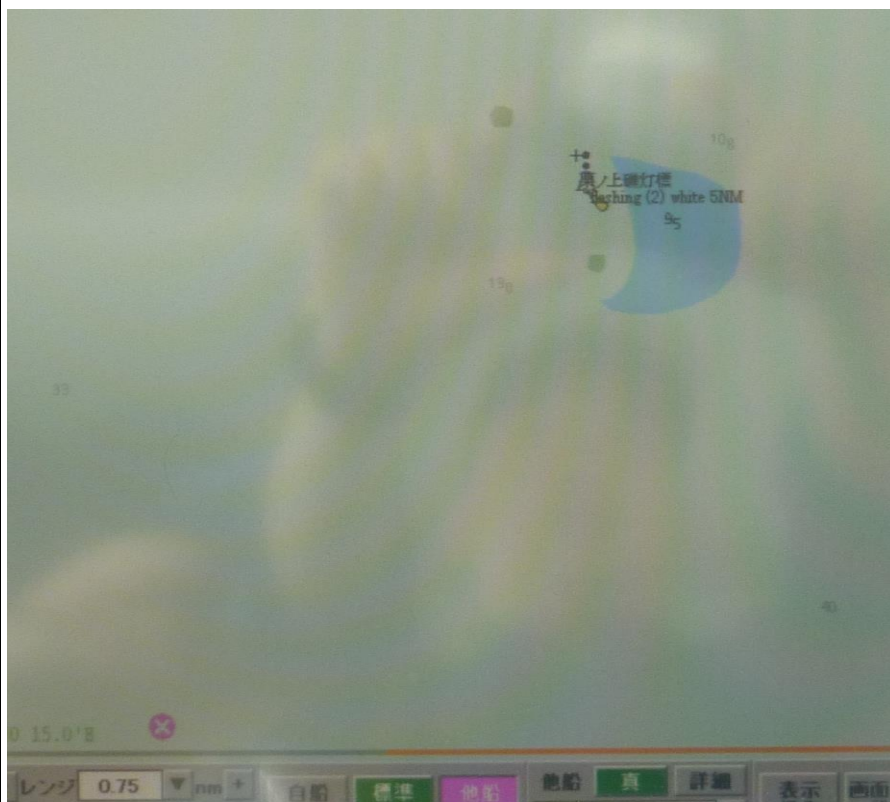
写真1 電子海図表示装置による栗ノ上礁付近の状況（0.75Mレンジ）

船長が、左舷船首方の灯光について電子海図表示装置で確認した際、使用していたレンジ（縮尺）では航路標識の名称は表示されていなかった。

船長は、電子海図表示装置を0.75Mレンジで表示させて栗ノ上礁付近の状況を知った際、本船が20m等深線付近を航行しており、音響測深機で水深約22mと確認した。（写真1参照）

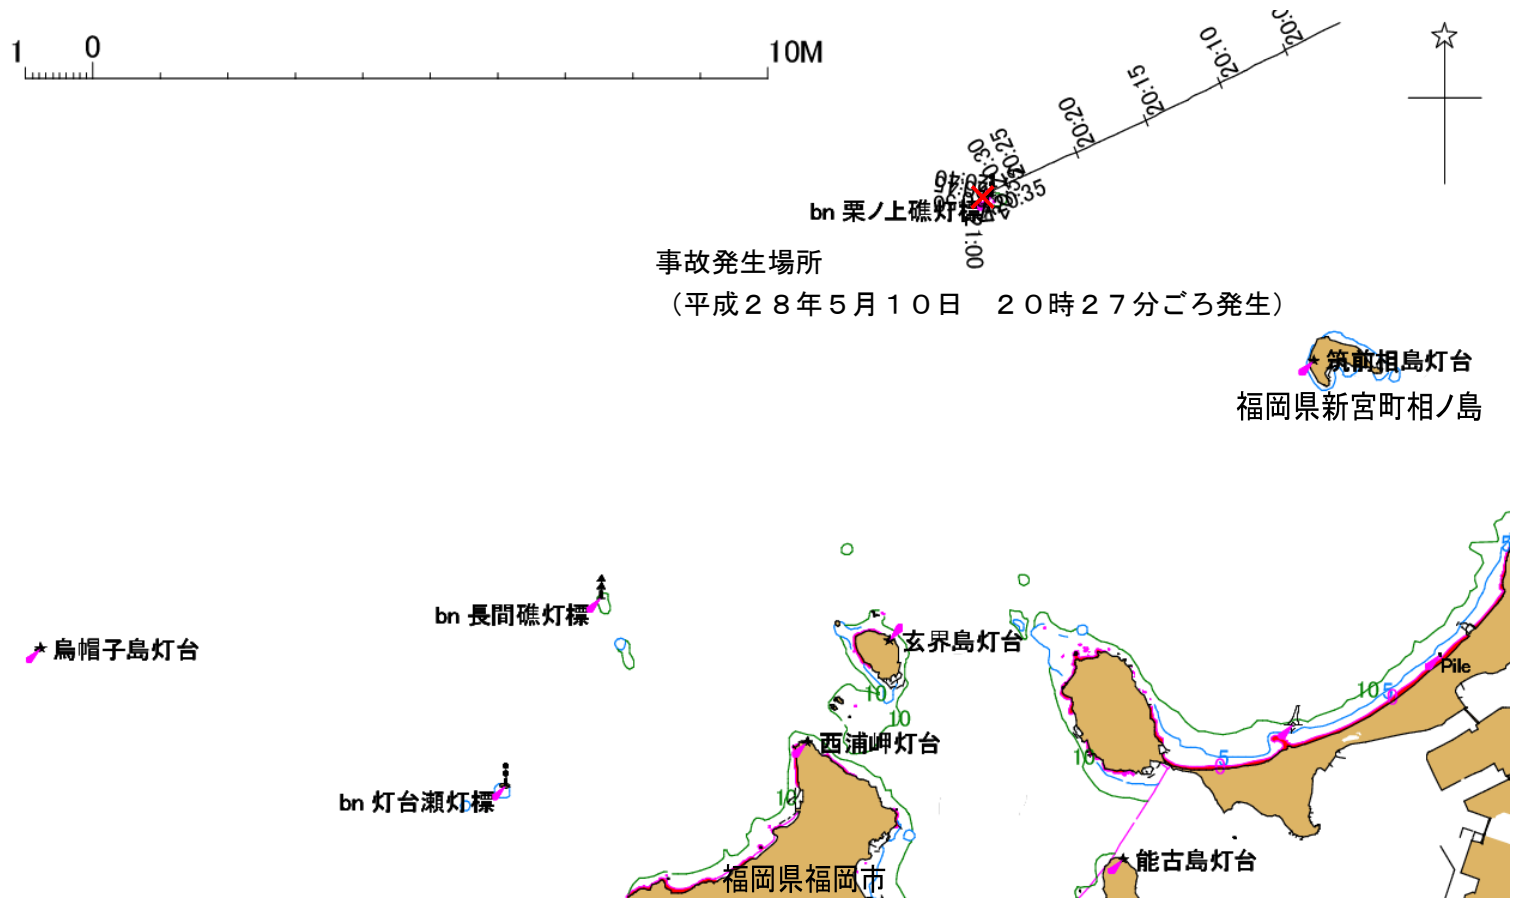
付図1 航行経路図

<p>ーを3Mレンジ、ヘッドアップ（レーダー画面の真上が船首方向となる表示方法）及びオフセンターに設定し、前方が約5Mまで映るようにしていた。</p> <p>船長は、左舷船首方に灯光を認め、電子海図表示装置により左舷船首方約4Mに航路標識の表示を見て、左舷船首方の灯光を烏帽子島灯台の灯光と思い、烏帽子島灯台付近は水深が十分にあるので、接近してから北方に針路を変更すればよいと思い、西南西進を続けた。</p> <p>船長は、左舷船首方の標識まで約1Mとなった頃、関門海峡海上交通センター（以下「関門マーチス」という。）からの電話連絡により、左舷船首方の航路標識が栗ノ上礁灯標であること、また、同灯標の北西方には干出岩が存在することを知った。</p> <p>本船は、船長が、電子海図表示装置を0.75Mレンジで表示させて栗ノ上礁付近の状況を見たところ、栗ノ上礁灯標とその北西方の干出岩との間に浅所等の表示がないので航行可能な水域があると思い、自動操舵の針路設定ダイヤルにより針路を僅かに左方に転じて航行を続けたところ、平成28年5月10日20時27分ごろ行きあしが止まった。</p> <p>船長は、主機を停止し、乗組員全員に本事故の発生を知らせるとともに救命胴衣を着用させて船橋に集合させ、乗組員の安否を確認した。</p> <p>本船は、自然に離礁して南方に漂流し、船長が、安全な海域で停船して損傷状況の確認を行うこととし、栗ノ上礁灯標南方沖約600mに錨泊してVHF無線電話で海上保安庁に本事故の発生を通報し、運航会社に連絡した。</p> <p>船長は、損傷状況の確認を行ったところ、バラストタンクへの浸水を認め、浸水状況を本船の建造造船所に伝えたところ、現状では沈没の可能性はない旨の回答を得たので、錨泊して待機することとした。</p> <p>本船は、11日15時41分ごろ運航会社が手配したタグボート1隻により福岡県福岡市博多港までえい航され、博多港第3区に錨泊し、船底調査が行われた。</p> <p>（付図1 航行経路図、付図2 航行経路図（栗ノ上礁付近）、付表1 本船のAIS記録（抜粋） 参照）</p>

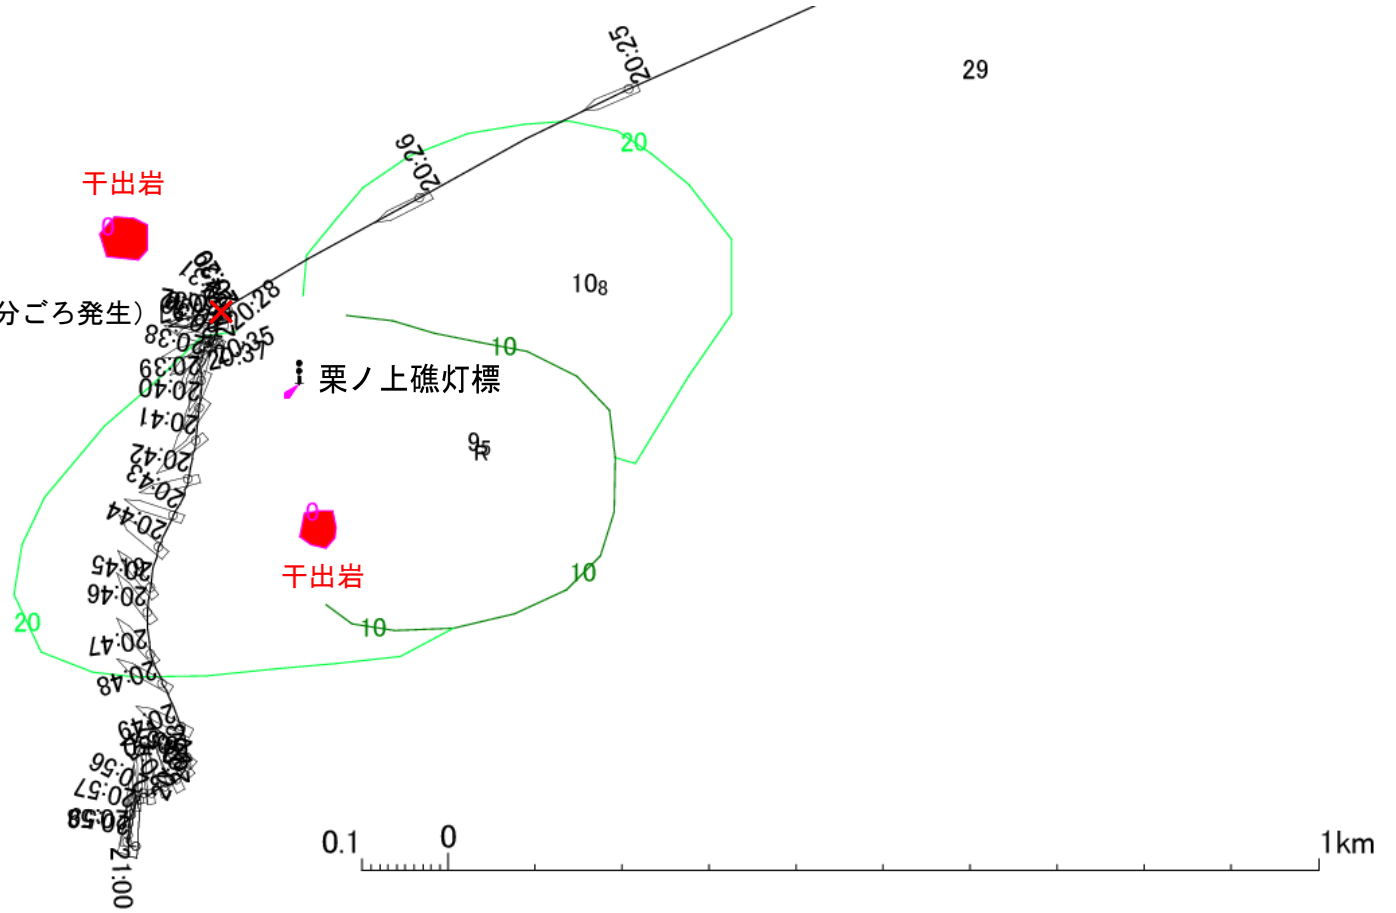
付図2 航行経路図（栗ノ上礁付近）

事故発生場所

(平成28年5月10日 20時27分ごろ発生)
