# 船舶事故調査報告書

平成29年6月1日  
 運輸安全委員会（海事専門部会）議決  
 委員 庄司邦昭（部会長）  
 委員 小須田 敏  
 委員 根本美奈

| 事故種類 | 衝突 |
| 発生日時 | 平成27年12月24日 16時07分ごろ |

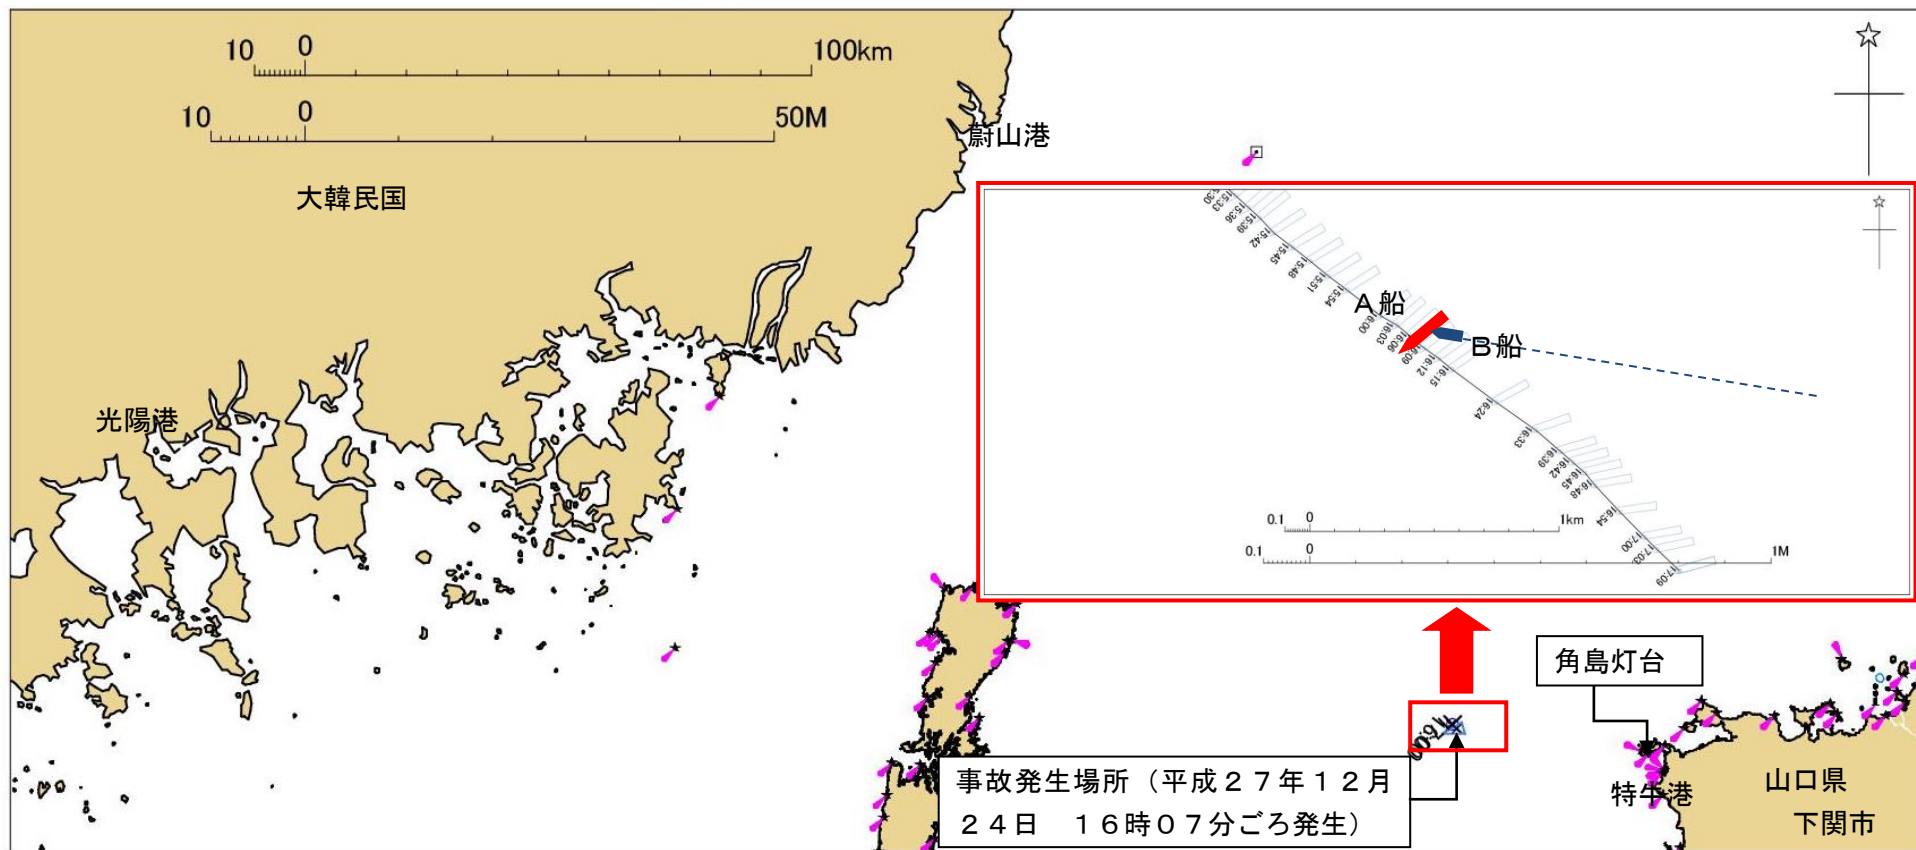
付図1 事故発生経過概略図

| | <p>9.5ノット（kn）の速力（対地速力、以下同じ。）で西北西進していた。</p> <p>船長Bは、単独で当直につき、自動操舵で針路を真方位280°に設定し、3Mレンジに設定したレーダーで前方に他船がないことを確認した後、操舵スタンドから操舵室後部の板の間に移動し、あぐらをかいて板の間に座り、板の間に置いたテレビを見ながら、時々操舵スタンド横のレーダーを見ていた。</p> <p>B船は、船長Bが、座っていた姿勢から肘枕をついて横になった姿勢でいたところ、いつの間にか居眠りに陥り、同じ針路及び速力で航行を続け、A船の左舷中央部に衝突した。</p> <p>船長Bは、突然衝撃を受けて覚醒し、主機を停止した。</p> <p>船長Bは、A船と衝突したことを知り、損傷状況を調べ、航行可能であることを確認した後、海上保安庁に本事故の発生を通報した。</p> <p>B船は、巡視艇の到着後、自力航行により関門港門司区に着岸した。</p> <p>（付図1 事故発生経過概略図、付表1 A船のAIS記録（抜粋）参照）</p> |

| | <p>に昼間信号灯を照射したものの、A船の左舷中央部とB船の船首部とが衝突したものと考えられる。</p> <p>航海士Aは、注意を喚起することに最も有効である方法としてB船の操舵室に向けて昼間信号灯を照射させたが、汽笛を使用して注意を喚起していれば、船長Bが覚醒してA船の存在に気付いた可能性があると考えられる。</p> <p>B船は、角島西方沖を自動操舵により西北西進中、船長Bが、単独で当直中、居眠りに陥ったことから、A船に向かう態勢で航行し、A船と衝突したものと考えられる。</p> <p>船長Bは、海上が平穏であったこと、3Mレンジに設定したレーダーで前方に他船がないことを確認したこと、正月休みを控えて気が緩んでいたこと及び操舵室後部の板の間で横になっていたことから、居眠りに陥った可能性があるものと考えられる。</p> |
| <b>原因</b> | <p>本事故は、角島西方沖において、A船が運転不自由船を示す灯火を掲げて漂泊中、B船が自動操舵により西北西進中、船長Bが、単独で当直中、居眠りに陥ったため、A船に向かう態勢で航行を続け、両船が衝突したものと考えられる。</p> |

| <b>参考</b> | <p>今後の同種事故等の再発防止に役立つ事項として、次のことが考えられる。</p> <ul style="list-style-type: none"> <li>・航行中は、常時適切な見張りを行うこと。</li> </ul> |
