船舶事故調査報告書

平成29年5月25日
 運輸安全委員会（海事専門部会）議決
 委員 庄 司 邦 昭（部会長）
 委員 小須田 敏
 委員 根 本 美 奈

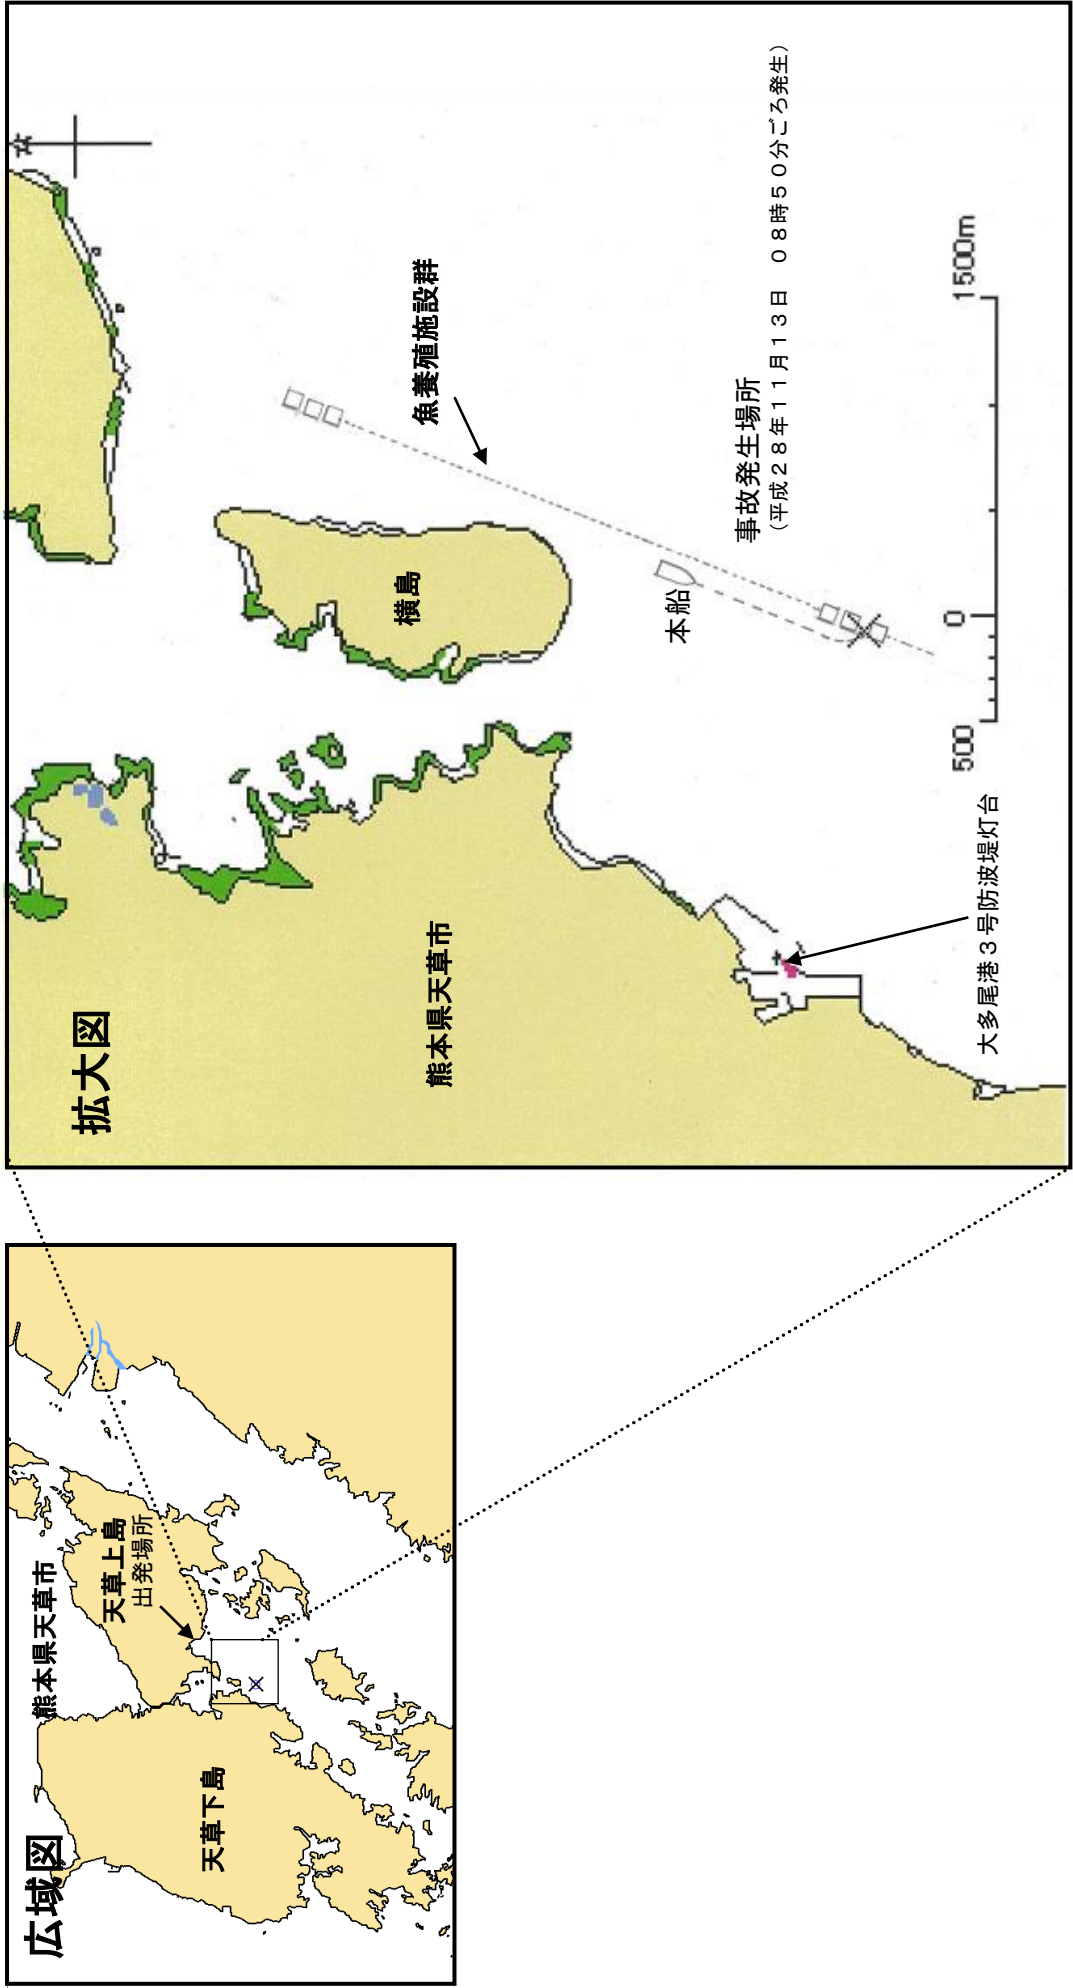
付図1 事故発生経過概略図

<p>魚養殖施設の東側付近で釣りをを行うことにした。</p> <p>本船は、南側の魚養殖施設から約5 m離れた場所を東方に向けて左転していたところ、平成28年11月13日08時50分ごろ突然船外機が海面下で何かに引っ掛かり、船体が左舷船尾側に傾斜して船首側に置いてあったクーラーボックス等の荷物が左舷側に移動するとともに海水が左舷船尾部から船内に流入し、左舷側から転覆した。</p> <p>船長は、落水したが、着用していた自動膨張式救命胴衣が作動して海面上に浮き、転覆した本船につかまっていたところ、付近で釣りをしていたプレジャーボートに救助された。</p> <p>本船は、通りかかったクレーン付き漁船によって引き起こされた後、救助したプレジャーボートからの通報で来援した巡視艇にえい航されて出発場所まで戻り、その後陸揚げされた。</p> <p>(付図1 事故発生経過概略図、写真1 本船の状況、写真2 船外機の状況 参照)</p>
<p>その他の事項</p>	<p>本船の喫水は、船首約0.15 m、船尾約0.5 mであった。</p> <p>船長は、約5 kgのクーラーボックス、約1 kgの釣り餌用ボックス、約5 kgの撒き餌用のボックス、約10 lの燃料が入った燃料タンク等の荷物を本船の船首側に置いていた。</p> <p>船長は、本事故後、本船の船外機が海面下で魚養殖施設間を連結するロープに引っ掛かったことに気付いた。</p> <p>船長は、横島東方沖の魚養殖施設付近で幾度か釣りをしたことがあったが、本事故発生場所付近を航行するのが初めてであった。</p> <p>魚養殖施設群には、所々に東西方向に通航できる幅約50 mの水路が設けられていた。</p>
<p>分析</p> <p>乗組員等の関与</p> <p>船体・機関等の関与</p> <p>気象・海象等の関与</p> <p>判明した事項の解析</p>	<p>あり</p> <p>なし</p> <p>なし</p> <p>本船は、横島南方沖で東方に向けて左転中、船外機が海面下で魚養殖施設間を連結するロープに引っ掛かって船体が左舷船尾側に傾斜し、船内の荷物が左舷側に移動して傾斜が増すとともに海水が左舷船尾部から船内に流入したことから、転覆したものと考えられる。</p> <p>本船は、船長が魚養殖施設に接近して航行したことから、船外機が海面下で魚養殖施設間を連結するロープに引っ掛かったものと考えられる。</p>

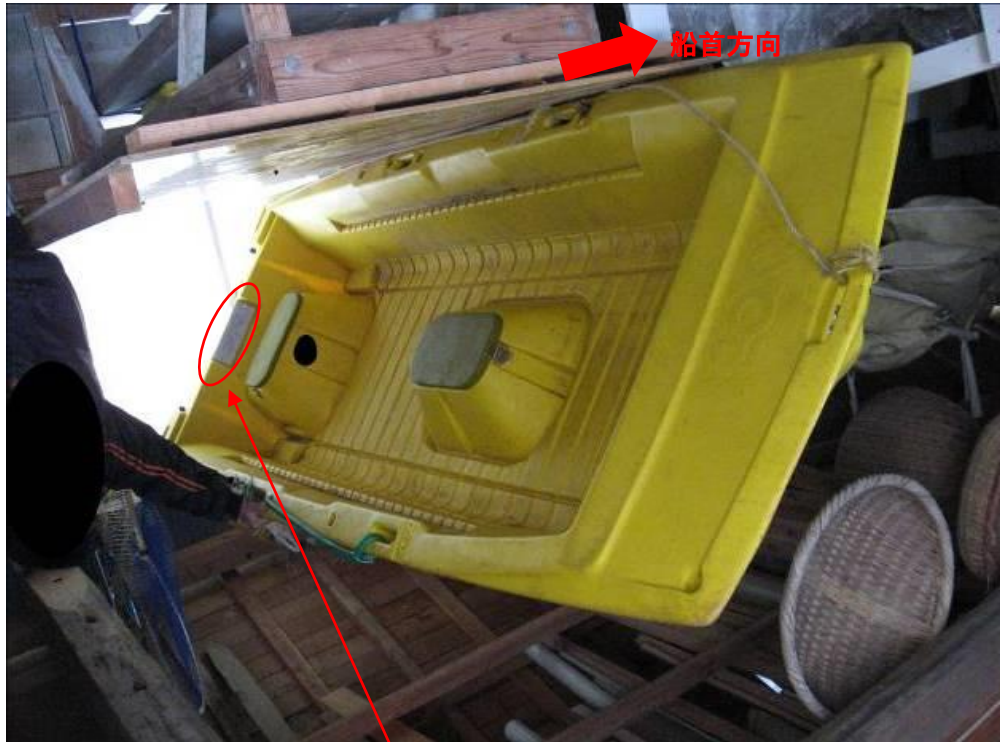
写真1 本船の状況

船外機の取付け場所

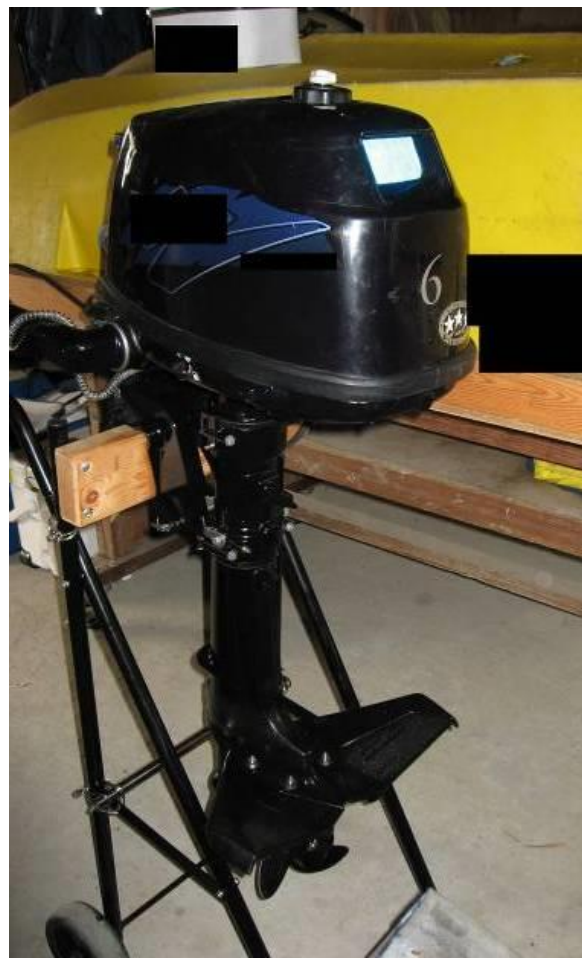
写真2 船外機の状況

<p>原因</p>	<p>本事故は、本船が、横島南方沖で東方に向けて左転中、船外機が海面下で魚養殖施設間を連結するロープに引っ掛かって船体が左舷船尾側に傾斜し、船内の荷物が左舷側に移動して傾斜が増すとともに海水が左舷船尾部から船内に流入したため、転覆したものと考えられる。</p>

参考	<p>今後の同種事故等の再発防止に役立つ事項として、次のことが考えられる。</p> <ul style="list-style-type: none">・ 魚等の養殖施設に接近して航行しないこと。・ 船内の荷物は、船体が傾斜した際にも移動しないような措置を講じておくこと。
-----------	---
