船舶事故調査報告書

平成29年5月25日
 運輸安全委員会（海事専門部会）議決
 委員 庄 司 邦 昭（部会長）
 委員 小須田 敏
 委員 根 本 美 奈

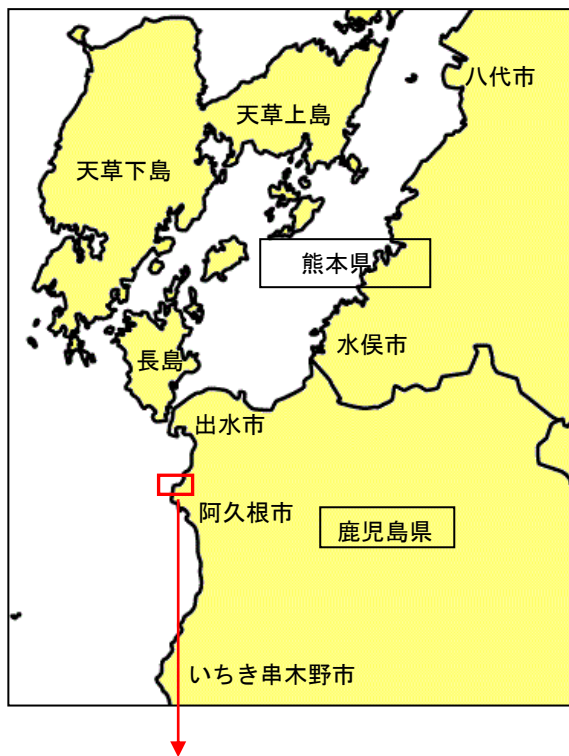
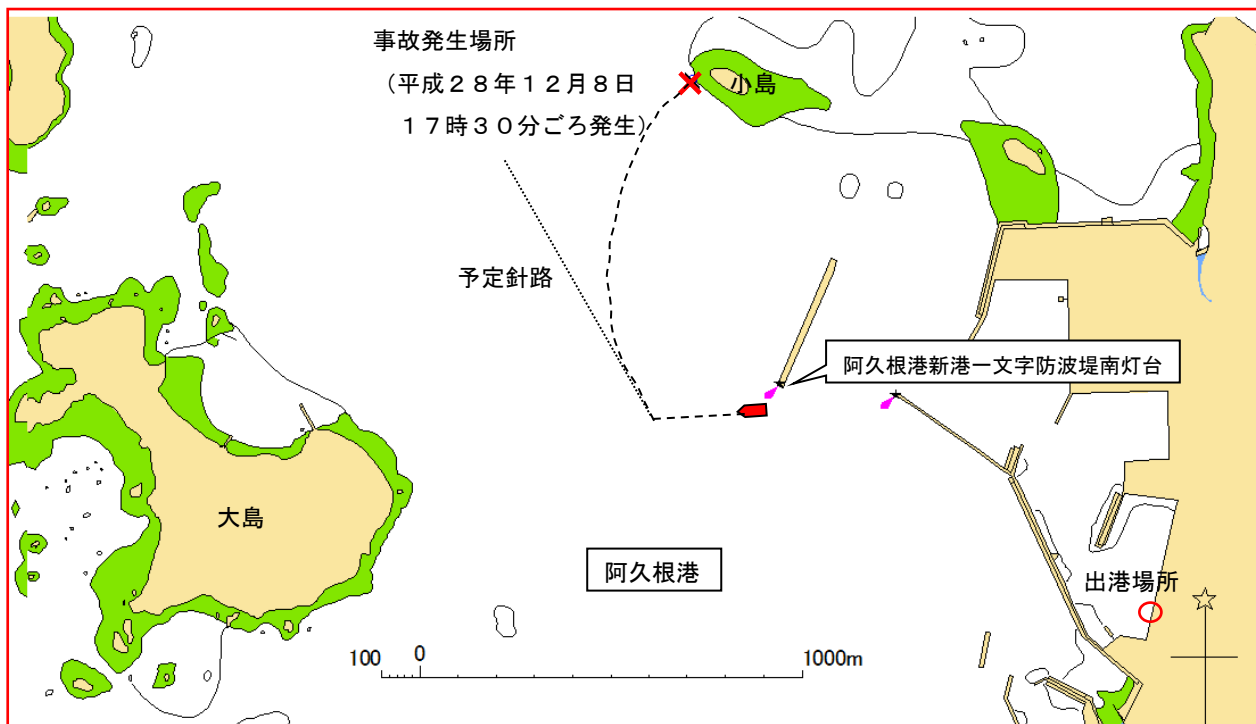
付図1 事故発生経過概略図

<p>を向けて北西進する際、自動操舵装置のつまみを自動操舵に切り替えたところ、船首が左舷側に振れたので、操舵リモコンのつまみを右約10°に回して右舵を取り、船首が予定針路方向に向くのを確認して自動操舵状態に戻す操作をした。</p> <p>船長は、操舵室を出て前部甲板に移動し、機関長と共に下を向いて作業をしていたところ、平成28年12月8日17時30分ごろ衝撃を感じた。</p> <p>船長は、機関を停止し、周囲を見て小島西方の干出浜に乗り揚げたことが分かったので、本事故の発生をA社に連絡した。</p> <p>本船は、僚船により引き降ろされて離礁し、自力で航行して阿久根港に戻った。</p> <p>(付図1 事故発生経過概略図 参照)</p>
<p>その他の事項</p>	<p>本船の喫水は、船首約1.4m、船尾約3.1mであった。</p> <p>本船の自動操舵装置は、自動操舵、リモート操舵及び手動操舵の各設定モードに切り替えることができ、同操舵装置を自動操舵にして航行中、操舵リモコンのつまみを左右どちらかに5°以上回すと、一時的にリモート操舵に切り替わって同リモコンで操舵できるようになり、その後、同リモコンのつまみを0°に戻すと「カチャ」という音がしてその時点での船首方位が固定され、自動操舵に切り替わるようになっていた。</p> <p>機関長は、出港前に船長及び甲板員と共に船首側クレーンのワイヤを交換した後、甲板員が上陸したので、離岸後、前部甲板で古いワイヤのコイル作業を1人で行っていた。</p> <p>船長は、操舵リモコンで操舵して自動操舵に戻そうとした際、機関長の作業を早く手伝おうと思い、すぐに操舵室を出て前部甲板に移動したので、同リモコンのつまみが0°に戻っていることや船首方位が固定される音を確認しなかった。</p> <p>船長は、本事故後、操舵リモコンのつまみが右舵4°となっていることを認め、自動操舵に切り替わっていなかったと思った。</p>
<p>分析</p> <p>乗組員等の関与</p> <p>船体・機関等の関与</p> <p>気象・海象等の関与</p> <p>判明した事項の解析</p>	<p>あり</p> <p>あり</p> <p>なし</p> <p>本船は、阿久根港を北西進する際、船長が、操舵リモコンで転舵したのち自動操舵に戻したものと思い、前部甲板で作業を行い、見張りを適切に行っていなかったことから、設定した針路を外れて緩やかに右転しながら航行していることに気付かず、小島西方の干出浜に乗り揚げたものと考えられる。</p> <p>船長は、甲板員が上陸して機関長が1人で作業を行っており、機関長の作業を早く手伝おうと思ったことから、操舵リモコンのつまみが</p>

<p>0° に戻っていることを確認しなかったものと考えられる。</p> <p>本船は、船長が操舵リモコンのつまみを操作して自動操舵に戻そうとしたものの、同リモコンのつまみが右舵4° の状態であったことから緩やかに右転したものと考えられる。</p>
原因	<p>本事故は、日没後の薄明時、本船が、阿久根港を北西進する際、船長が、操舵リモコンで転舵したのち自動操舵に戻したものと思ひ、前部甲板で作業を行い、見張りを適切に行っていなかったため、設定した針路を外れて緩やかに右転しながら航行していることに気付かず、小島西方の干出浜に乗り揚げたものと考えられる。</p>
参考	<p>今後の同種事故等の再発防止に役立つ事項として、次のことが考えられる。</p> <ul style="list-style-type: none"> ・ 自動操舵装置や操舵リモコンなどの作動状況を適切に確認すること。 ・ 常時適切な見張りを行うこと。 ・ やむを得ない場合を除き、操舵室を無人にしないこと。
