## 船舶事故調査報告書

平成29年5月25日  
 運輸安全委員会（海事専門部会）議決  
 委員 庄 司 邦 昭（部会長）  
 委員 小須田 敏  
 委員 根 本 美 奈

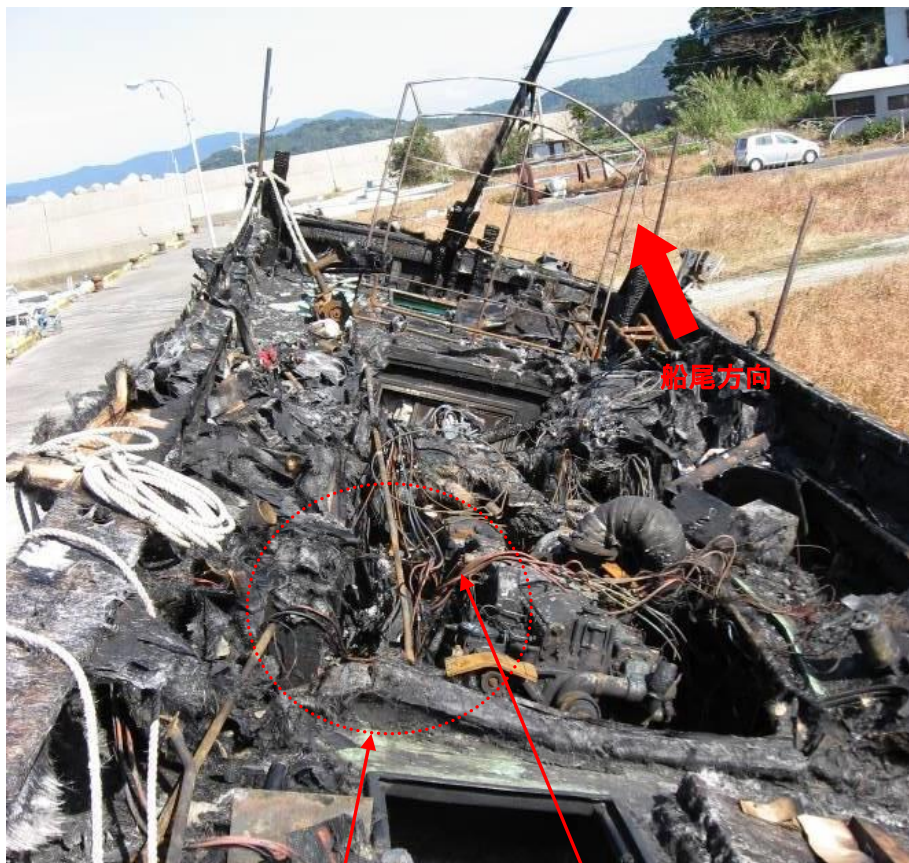
写真2 機関室の焼損状況

焼損の激しかった場所

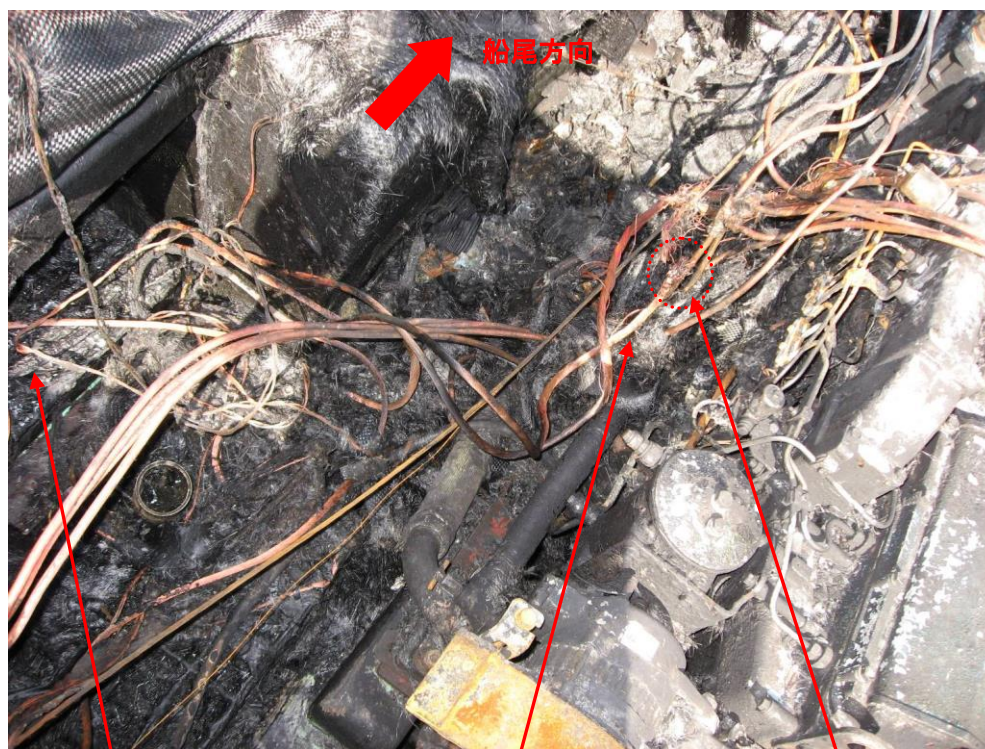
写真3 バッテリから主機の始動機に至る電気配線の状況

バッテリーから主機の始動機に至る電気配線

主機用バッテリー

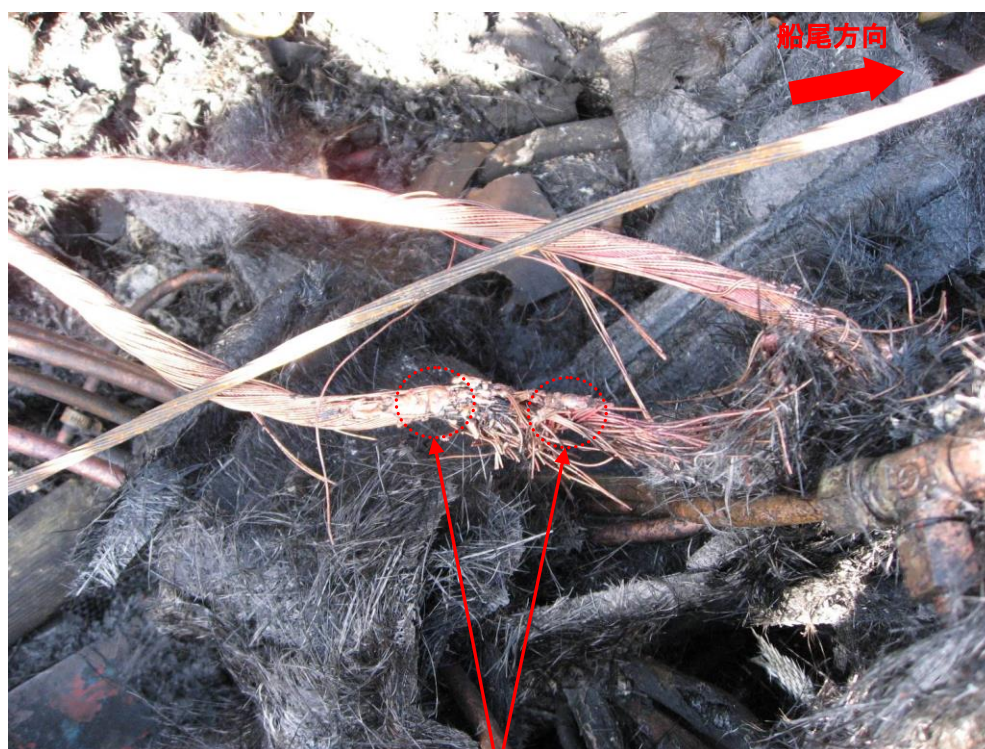
写真4 短絡痕の状況

<p>気象・海象等の関与 判明した事項の解析</p>	<p>なし</p> <p>本船は、戸楽漁港北方沖を西北西進中、機関室から出火したものと考えられる。</p> <p>本船は、機関室右舷船首部付近に敷設された電気配線に短絡痕が認められたことから、同電気配線が短絡して出火した可能性があると考えられるが、出火した状況を明らかにすることはできなかった。</p> <p>主機の冷却水温度上昇警報装置は、次のことから冷却清水不足又は冷却海水系統の異常によって作動したのではなく、誤動作した可能性があると考えられるが、同警報装置が作動した状況を明らかにすることができなかった。</p> <p>① 本船は、戸楽漁港及び福江港を出港する際、船尾排気管から冷却海水が正常に吐出していたこと。</p> <p>② 本船は、主機の冷却水温度上昇警報装置が作動し、船長が機関室の点検を行った際、機関室の温度が通常運転時と変わらず、主機冷却清水用リザーブタンクの清水も通常と変わらない状態であったこと。</p> <p>③ 本船は、船長が冷却清水タンクに清水等を補給した後、冷却水温度上昇警報装置が正常な状態に戻ったこと。</p> <p>④ 本船は、本事故後、冷却清水タンクに清水が満たされた状態であったこと。</p> <p>⑤ 本船は、購入時から本事故時まで電気配線及び主機の警報装置の点検が行われていなかったこと。</p> <p>本船は、戸楽漁港北方沖を西北西進中、主機が機関室で発生した火災による煙を給気口から吸い込んで不完全燃焼を起こし、排気口から黒煙を発生したものと考えられる。</p>
<p><b>原因</b></p>	<p>本事故は、本船が、戸楽漁港北方沖を西北西進中、機関室から出火したものと考えられる。</p>
<p><b>参考</b></p>	<p>今後の同種事故等の再発防止に役立つ事項として、次のことが考えられる。</p> <ul style="list-style-type: none"> <li>・定期的に電気配線及び主機の警報装置の点検を行うこと。</li> </ul>

短絡痕の場所

短絡痕
