## 船舶事故調査報告書

事故種類	乗揚
発生日時	平成29年2月2日 07時25分ごろ
発生場所	熊本県 緑川河口西方沖 住吉灯台から真方位284° 3.3海里（M）付近 （概位 北緯32° 43.3′ 東経130° 31.6′）
事故の概要	漁船菊粹丸は、北北東進中、のり養殖施設に乗り揚げた。 菊粹丸は、船尾部船底外板の亀裂等を生じ、また、のり養殖施設は、のり網等に破損を生じた。
事故調査の経過	平成29年2月6日、本事故の調査を担当する主管調査官（長崎事務所）ほか1人の地方事故調査官を指名した。 原因関係者から意見聴取を行った。
事実情報 船種船名、総トン数 船舶番号、船舶所有者等 L×B×D、船質 機関、出力、進水等	漁船 菊粹丸、4.97トン FO3-55647（漁船登録番号）、個人所有 12.24m（Lr）×2.29m×0.81m、FRP ディーゼル機関、漁船法馬力数70、昭和52年9月12日 第290-49817号（船舶検査済票の番号）
乗組員等に関する情報	船長 男性 57歳 二級小型船舶操縦士・特殊小型船舶操縦士・特定 免許登録日 昭和54年8月10日 免許証交付日 平成28年8月5日 （平成33年12月12日まで有効）
死傷者等	なし
損傷	本船 船尾部船底外板に亀裂、主機等に濡損 のり養殖施設 係留ロープ切断、のり網等に破損
気象・海象	気象：天気 曇り、風向 南西、風力 1、視界 良好 海象：海上 平穏 日の出時刻：07時11分ごろ
事故の経過	本船は、船長及び甲板員1人が乗り組み、投網によるえび漁の目的で、緑川河口付近の漁場に向けて福岡県大牟田市三池港を出港した。 本船は、緑川河口付近に着き、沿岸付近に設置された支柱のり養殖施設と沖合いに設置された浮流しのり養殖施設との間の海域を、船長がGPSプロッター魚群を見ながら、約0.8ノット（kn）の速力（対地

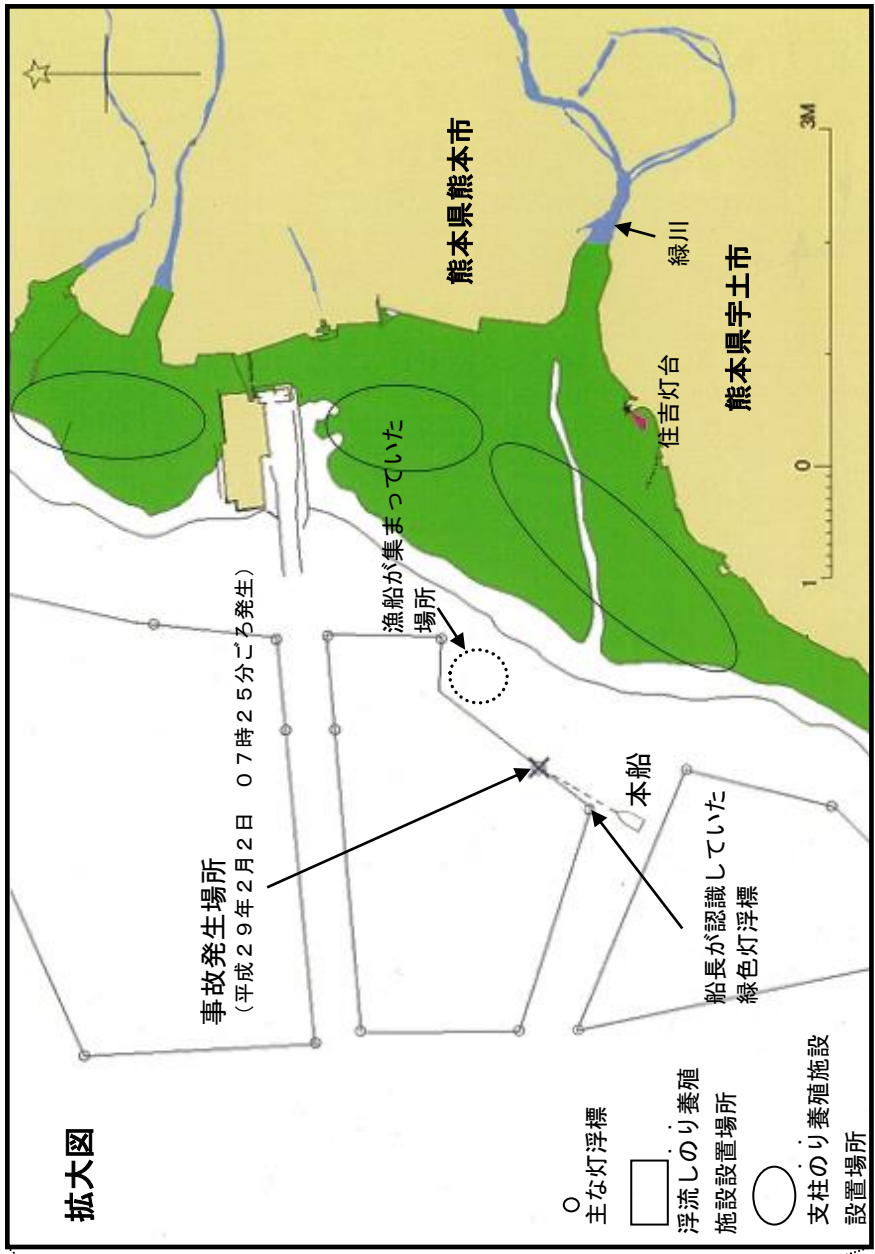
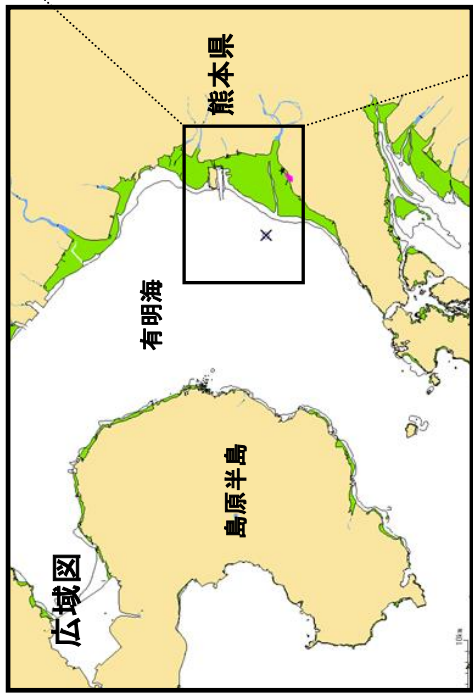
付図1 事故発生経過概略図

<p>速力、以下同じ。)で、南北方向にえびの探索を開始した。</p> <p>船長は、北方に向けて探索中、右舷方で同じく探索を行っていた漁船が急に速力を上げて走り出したので、同船の進行方向を確認したところ、北北東方1.5M付近に多くの漁船が集まっており、同付近にえびの群れがいたと思った。</p> <p>本船は、船長が漁船の集まっている所へ行こうと思い、速力を約15knとし、右舷船首方の漁船を見ながら北北東進し、ふと船首方を見たところ、約30m先に浮流しのり養殖施設のオレンジ色のブイを認め、慌てて主機を後進にかけたものの、間に合わず、平成29年2月2日07時25分ごろ同のり養殖施設内に乗り揚げて停止した。</p> <p>本船は、船長が主機を中立運転とした後、後進にかけて脱出しようと試みたものの、浮流しのり養殖施設の係留ロープ等がプロペラ等に絡まって動けなくなり、その後機関室に浸水して沈没した。</p> <p>船長及び甲板員は、落水した後、近くにいた漁船に救助され、熊本県熊本市熊本港まで搬送された。</p> <p>本船は、3日にクレーン付き台船で引き揚げられて三池港まで運ばれ、陸揚げされた。</p> <p>(付図1 事故発生経過概略図、写真1 本船の引揚げ状況、写真2 本船の船尾部船底外板の状況 参照)</p>
<p>その他の事項</p>	<p>本船は、本事故後、プロペラ軸受付近の船尾部船底外板に亀裂を生じ、海水が機関室に浸入したことが判明した。</p> <p>船長は、漁船が集まっている所へ行こうとした際、本船が浮流しのり養殖施設の南東端に設置された緑色灯浮標の東側にいたので、同施設の外側を航行できると思い、船首方を確認せずに北北東進したと本事故後に思った。</p> <p>甲板員は、本事故発生時、前部甲板で投網の準備を行っており、浮流しのり養殖施設の存在に気付いていなかった。</p> <p>船長及び甲板員は、本事故発生時、救命胴衣を着用していなかった。</p>
<p>分析</p> <p>乗組員等の関与</p> <p>船体・機関等の関与</p> <p>気象・海象等の関与</p> <p>判明した事項の解析</p>	<p>あり</p> <p>なし</p> <p>なし</p> <p>本船は、緑川河口西方沖を北北東進中、船長が右舷船首方の漁船を見ながら操船し、見張りを適切に行っていなかったことから、浮流しのり養殖施設のオレンジ色のブイに気付くのが遅れ、同のり養殖施設に乗り揚げたものと考えられる。</p> <p>船長は、本船が浮流しのり養殖施設の南東端に設置された緑色灯浮標の東側にいたので同施設の外側を航行できると思い、船首方を確認せずに北北東進したものと考えられる。</p>

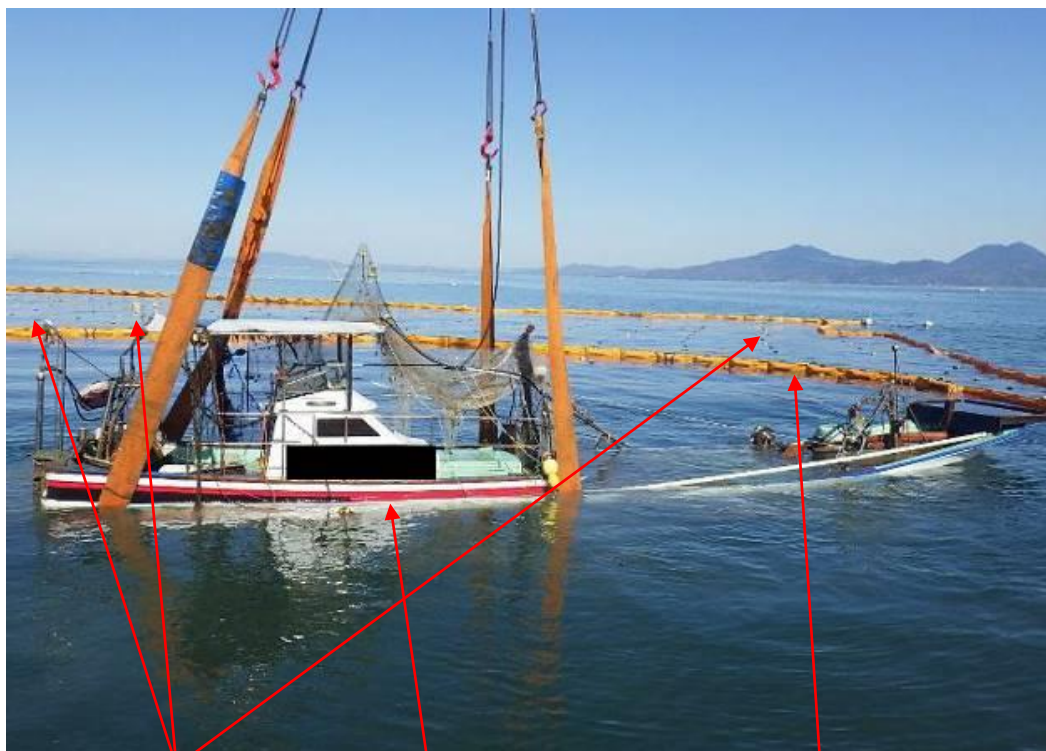
写真1 本船の引揚げ状況

のり養殖施設のブイ

引揚げ中の本船

オイルフェンス

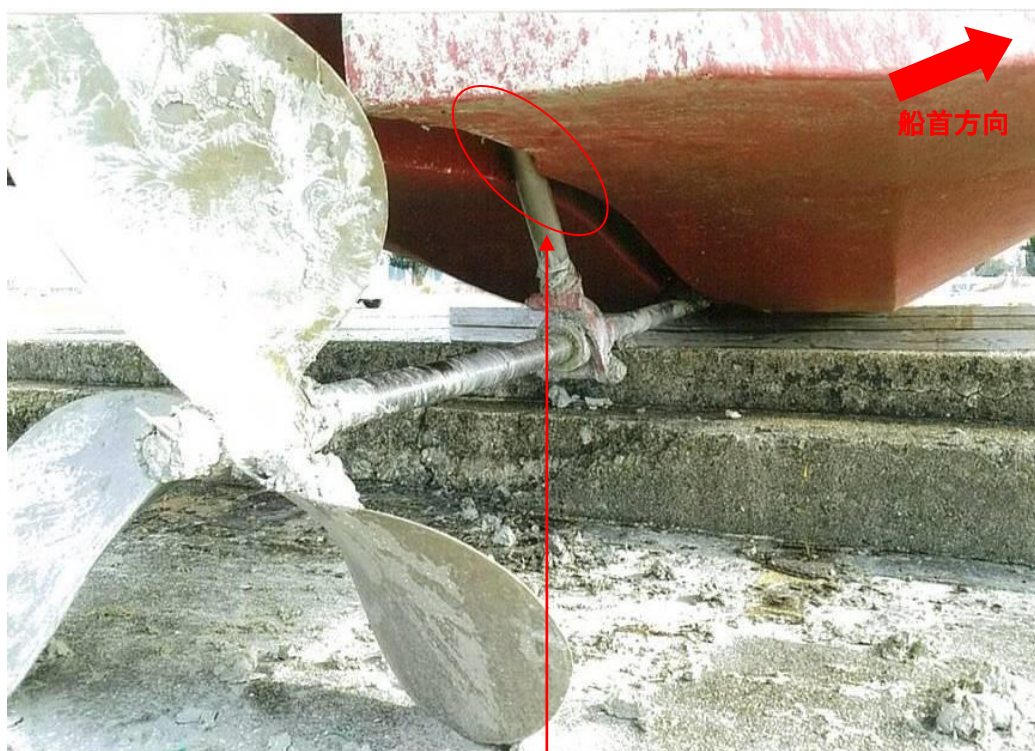
写真2 本船の船尾部船底外板の状況

亀裂箇所
