船舶事故調査報告書

事故種類	火災
発生日時	平成29年2月3日 23時00分ごろ
発生場所	長崎県五島市福江島西北西方沖 大瀬埼灯台から真方位321° 15.7海里（M）付近 （概位 北緯32° 49.0′ 東経128° 24.3′）
事故の概要	漁船第六十八海鳳は、操業しながら錨泊中、火災が発生した。 第六十八海鳳は、機関室等に焼損を生じた。
事故調査の経過	平成29年3月9日、本事故の調査を担当する主管調査官（長崎事務所）ほか1人の地方事故調査官を指名した。 原因関係者から意見聴取を行った。
事実情報 船種船名、総トン数 船舶番号、船舶所有者等 L×B×D、船質 機関、出力、進水等	漁船 第六十八海鳳、19トン NS2-13966（漁船登録番号）、エテルナ・ワコー株式会社 19.66m（Lr）×4.37m×1.77m、FRP ディーゼル機関、809kW、平成5年2月18日 第292-47276号（船舶検査済票の番号）
乗組員等に関する情報	船長 男性 38歳 一級小型船舶操縦士・特殊小型船舶操縦士・特定 免許登録日 平成11年3月5日 免許証交付日 平成26年2月10日 （平成31年3月4日まで有効）
死傷者等	なし
損傷	操舵室及び機関室に焼損
気象・海象	気象：天気 晴れ、風向 北西、風力 1、視界 良好 海象：海上 平穏
事故の経過	本船は、船長が1人で乗り組み、まき網船団の灯船兼運搬船として福江島西北西方沖の漁場に向けて同島南方沖の錨地を出発した。 本船は、漁場に到着、主機を中立運転として錨泊した後、発電機用原動機（以下「補機」という。）を運転して集魚灯を点灯した。 船長は、集魚中、物が燃えるような異臭を感じたので、機関室を点検しようとして機関室出入口のドアを開けたところ、平成29年2月3日23時00分ごろ機関室から白煙が立ち上るとともに機関室右舷船尾部に炎を認めた。

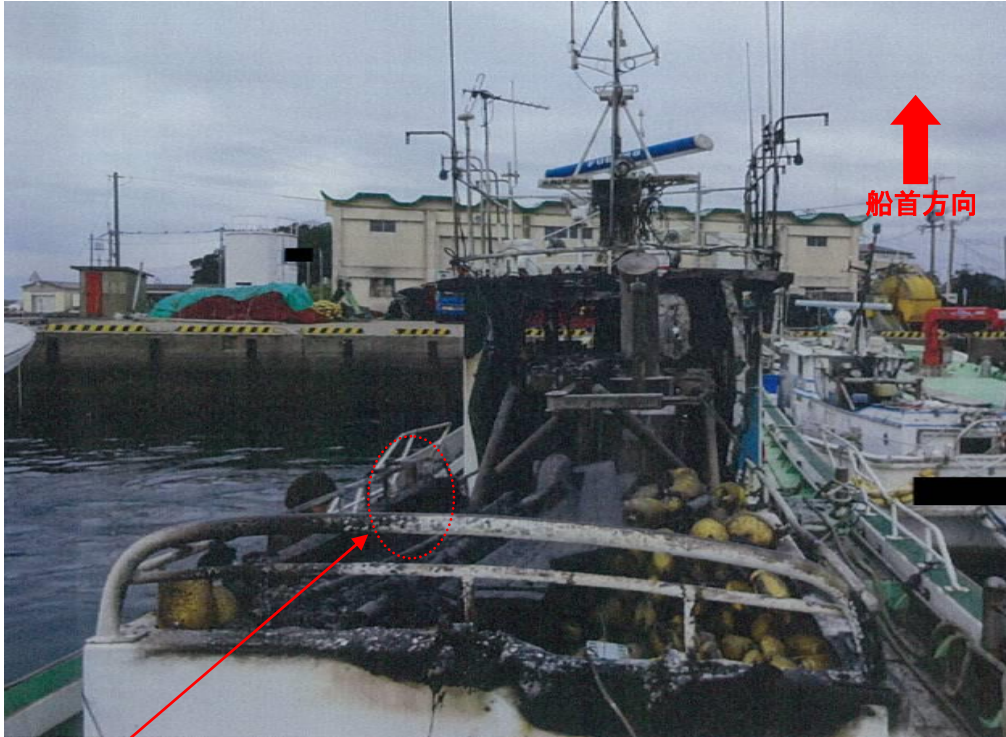
写真1 本船の焼損状況

この付近に機関室出入口がある。

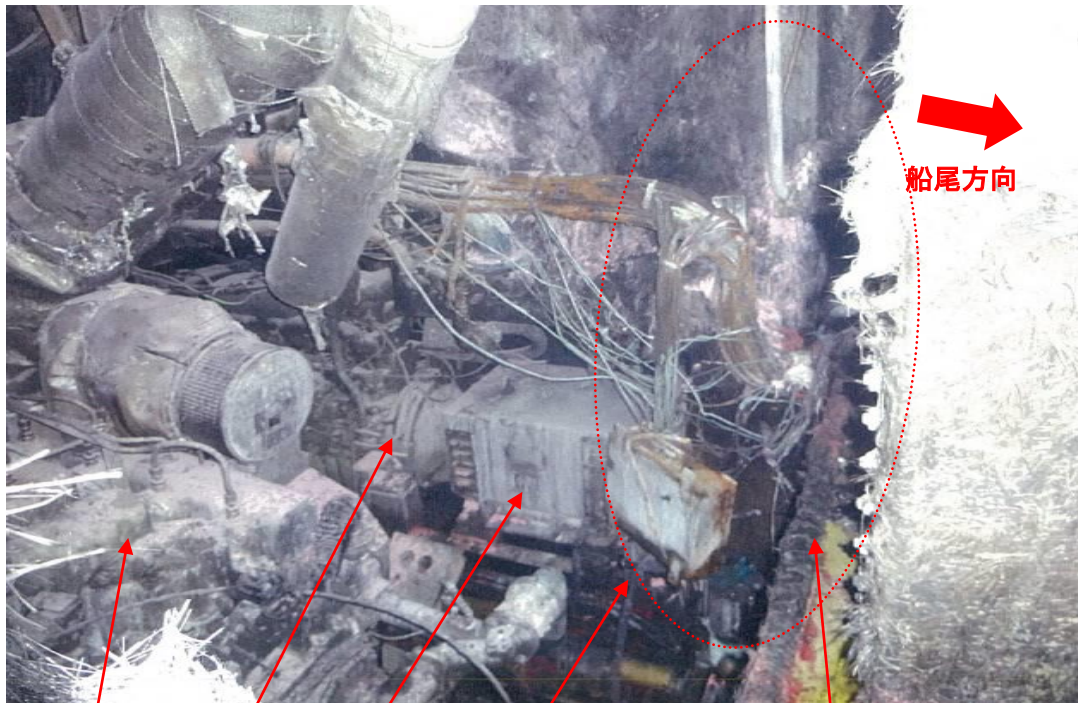
写真2 機関室の焼損状況

<p>船長は、操舵室に戻って集魚灯のスイッチを切った後、船尾部の船員室に置いていた持運び式消火器を用いて機関室出入口から消火を試みたものの、黒煙が出始め、火勢が強まったので、僚船に無線で救援を求めた。</p> <p>本船は、僚船3隻が来援し、船長が僚船に移乗した後、僚船の海水ポンプを使用して消火活動が行われ、23時40分ごろ鎮火し、その後僚船にえい航されて長崎県佐世保市大瀧町<small>きせほ おおがた</small>の係留場所に戻った。</p> <p>(付図1 事故発生場所概略図、写真1 本船の焼損状況、写真2 機関室の焼損状況 参照)</p>
その他の事項	<p>本船は、機関室右舷船尾部付近の焼損が激しかった。</p> <p>本船は、機関室右舷船尾部付近に主機用、補機用及び船内電源用のバッテリーが置かれており、同バッテリーから操舵室右舷船尾部に設置された配電盤へ至る電気配線が機関室右舷側に敷設されていた。</p> <p>本船は、進水時から本事故発生時まで絶縁抵抗等の電気配線の点検が行われていなかった。</p> <p>船長は、福江島南方沖の錨地を出発する前に機関室の点検を行ったが、油の漏えい、異臭等を認めなかった。</p>
分析 乗組員等の関与 船体・機関等の関与 気象・海象等の関与 判明した事項の解析	<p>不明</p> <p>不明</p> <p>なし</p> <p>本船は、福江島西北西方沖で操業しながら錨泊中、機関室から出火したものと考えられる。</p> <p>本船は、機関室右舷側の焼損が激しかったことから、バッテリー付近から出火した可能性があると考えられるが、出火した状況を明らかにすることはできなかった。</p>
原因	<p>本事故は、夜間、本船が、福江島西北西方沖で操業しながら錨泊中、機関室から出火したものと考えられる。</p>
参考	<p>今後の同種事故等の再発防止に役立つ事項として、次のことが考えられる。</p> <ul style="list-style-type: none"> ・定期的にバッテリー端子部の接続状況等電気配線の点検を行うこと。

この棚の下にバッテリーが置かれていた。

焼損の激しかった場所
