船舶事故調査報告書

事故種類	乗揚
発生日時	平成29年2月10日 03時30分ごろ
発生場所	沖縄県南大東村南大東島東岸 見張台四等三角点から真方位050° 1.3海里（M）付近 （概位 北緯25° 50.0′ 東経131° 16.0′）
事故の概要	漁船 ^{じょうふく} 常福丸は、西進中、南大東島東岸に乗り揚げた。 常福丸は、船体が分断した。
事故調査の経過	平成29年2月13日、本事故の調査を担当する主管調査官（那覇事務所）ほか1人の地方事故調査官を指名した。 原因関係者から意見聴取を行った。
事実情報 船種船名、総トン数 船舶番号、船舶所有者等 L×B×D、船質 機関、出力、進水等	漁船 常福丸、8.5トン ON2-1188（漁船登録番号）、農業生産法人合資会社エス・ケイ・ファーム 11.83m（Lr）×3.40m×1.20m、FRP ディーゼル機関、183.88kW、昭和61年1月30日 第295-26069号（船舶検査済票の番号）
乗組員等に関する情報	船長 男性 39歳 一級小型船舶操縦士・特定 免許登録日 平成17年8月11日 免許証交付日 平成28年4月1日 （平成33年3月31日まで有効）
死傷者等	軽傷 1人（船長）
損傷	船体が分断等（全損）
気象・海象	気象：天気 雨、風向 北北西、風速 約7.4m/s、視程 約2～3M以下 海象：波高 約1m、潮汐 上げ潮の中央期 南大東村には、平成29年2月8日18時24分に強風及び波浪注意報が発表され、本事故当ても継続中であった。
事故の経過	本船は、船長及び甲板員1人が乗り組み、南大東島東方沖でそでいか漁の操業を行った後、天候の悪化が予想されたので、南大東島東岸沖に向かった。 船長は、平成29年2月9日10時ごろ南大東島東岸沖に移動して

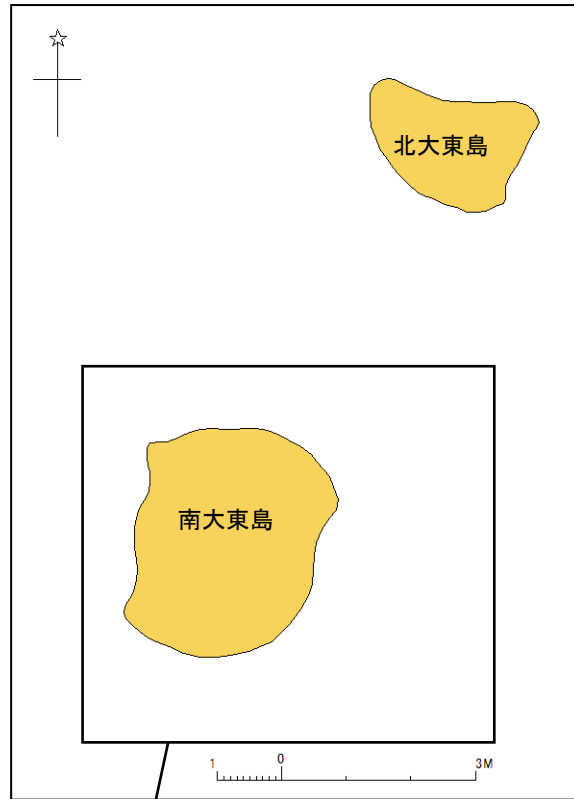
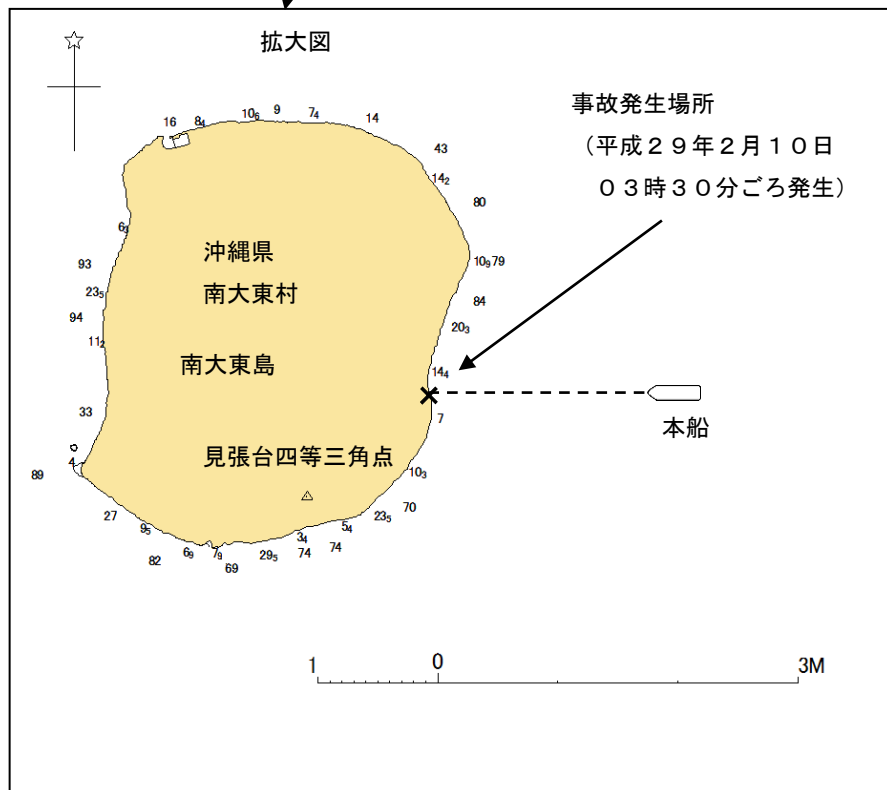
付図1 事故発生経過概略図

<p>漂泊を開始し、北西寄りの風により東方へ流されると漂泊開始場所に戻る操船を繰り返しながら漂泊を続けていた。</p> <p>船長は、10日03時00分ごろ、操舵室右舷側の背もたれ付きの椅子に腰を掛け、本船が東方へ流され、船体の動揺が激しくなったので、漂泊開始場所に戻ろうと約2～3ノットの対地速力で手動操舵により南大東島東岸沖に向けて西進中、同じ姿勢で操船を続けていたところ、いつしか居眠りに陥った。</p> <p>船長は、03時30分ごろ衝撃で目が覚め、周囲を確認して南大東島東岸に乗り揚げたことに気付き、主機を後進にかけて離礁しようとしたが、本船が船尾方からの波によって更に陸側に押され、左舷が南大東島東岸の岩場に当たった。</p> <p>船長は、僚船を経由して、海上保安庁に救助を要請した後、甲板員と共に救命胴衣を着用し、退船して岩場に降り、救助を待っていたところ、船体が3つに分断された本船を認めた。</p> <p>船長及び甲板員は、陸から来援した地元の漁師に救助された後、船長が診療所で左足及び腰に打撲と診断された。</p> <p>本船は、分断された船体が引き揚げられ、廃船処理された。</p> <p>(付図1 事故発生経過概略図 参照)</p>
<p>その他の事項</p>	<p>本船の喫水は、船首約0.5m、船尾約1.5～2.0mであった。</p> <p>船長は、2月6日夜に南大東島東方沖の漁場に着いて就寝し、7日05時～07時ごろまで漁具を入れた後、休憩をとり、12時～20時ごろまで漁具の回収を行った。</p> <p>船長は、8日も20時ごろまで7日と同様に操業を行い、21時ごろに自らが船橋当直につき、南大東島東岸沖に移動した。</p> <p>船長は、南大東島東岸沖で漂泊中、9日の日中には甲板員に見張りを行わせ、漂泊開始場所に戻る操船を行うまでの間に約1時間の仮眠を数回とっていた。</p> <p>船長は、南大東島東岸沖で漂泊中、疲れ等を感じておらず、眠気を催していなかった。</p> <p>船長は、本事故当時、レーダーを使用していたが、探知した映像が一定の距離に接近したときに警報を発するレーダーのガードリング機能を設定していたかどうか覚えていなかった。</p> <p>船長は、日頃、眠気を催した際には、^{あめ}飴をなめたりして居眠りを防止していた。</p> <p>本船は、約3klの燃料油を搭載していたが、船体の分断により、その全量が流出した。</p> <p>船長は、約5年間漁船に乗り組んでいたものの、南大東島東岸沖で漂泊した経験がなかった。</p>

<p>船体・機関等の関与 気象・海象等の関与 判明した事項の解析</p>	<p>なし あり</p> <p>本船は、強風及び波浪注意報が発表されている状況下、南大東島東岸沖に向けて西進中、船長が居眠りに陥ったことから、漂泊を開始する場所を通過して同島東岸に乗り揚げたものと考えられる。</p> <p>船長は、8日21時ごろから9日10時ごろまで睡眠をとらずに船橋当直についていたこと、及びその後の漂泊中、見張りを甲板員と交替して約1時間の仮眠を数回とった状態であったことから、覚醒水準が低下し、居眠りに陥ったものと考えられる。</p>
<p>原因</p>	<p>本事故は、夜間、本船が、強風及び波浪注意報が発表されている状況下、南大東島東岸沖に向けて西進中、船長が居眠りに陥ったため、漂泊を開始する場所を通過して同島東岸に乗り揚げたものと考えられる。</p>
<p>参考</p>	<p>今後の同種事故等の再発防止に役立つ事項として、次のことが考えられる。</p> <ul style="list-style-type: none"> ・眠気を催したときは、休憩中の乗組員を昇橋させて船橋当直を交替するか、2人当直とすること。 ・航行中は、レーダー及びGPSプロッターの接近警報を作動させておくことが望ましい。
