船舶事故調査報告書

平成29年5月25日
 運輸安全委員会（海事専門部会）議決
 委員 庄 司 邦 昭（部会長）
 委員 小須田 敏
 委員 根 本 美 奈

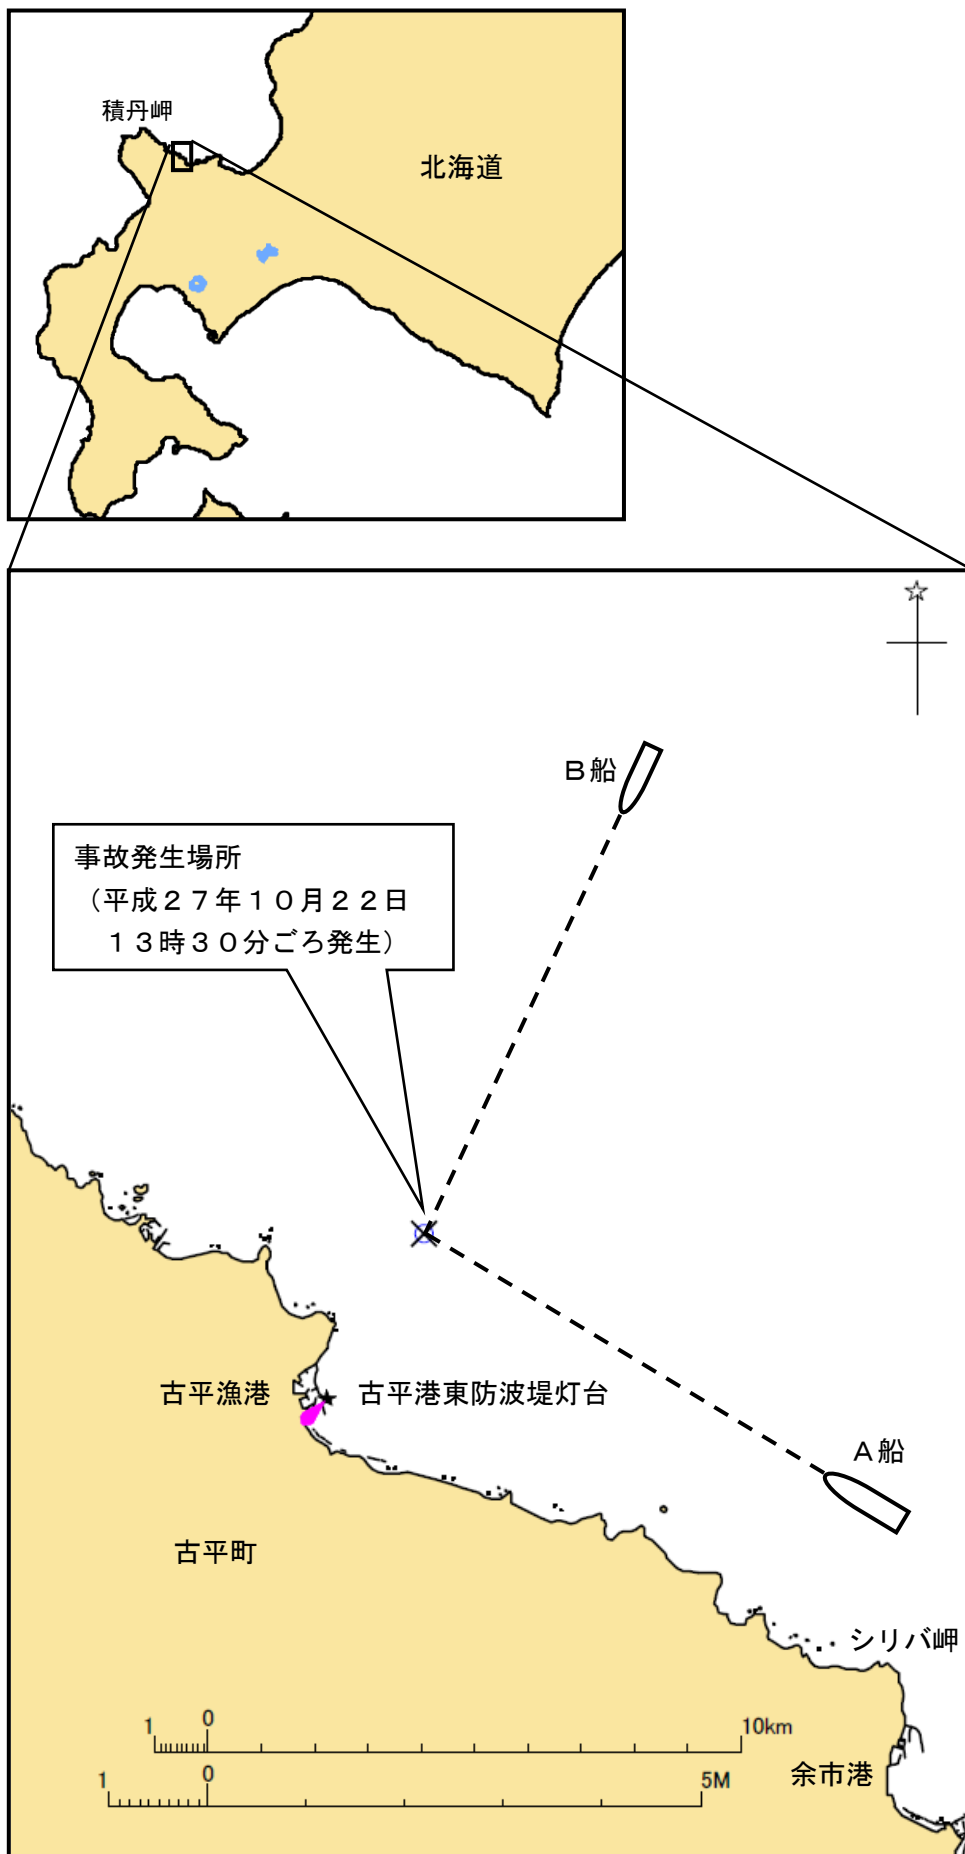
付図1 事故発生経過概略図

(平成33年11月7日まで有効)
死傷者等	A なし B 軽傷 1人(船長B)
損傷	A 船首部に凹損等 B 左舷船首部外板に破口を伴う凹損等
気象・海象	気象：天気 曇り、風向 北北西、風力 4 海象：波高 約1.2m
事故の経過	<p>A船は、船長Aほか1人が乗り組み、平成27年10月22日12時40分ごろ、いか一本釣り漁の目的で北海道積丹岬北西方沖の漁場に向けて北海道余市町余市港を出航した。</p> <p>A船は、船長Aが操舵室ほぼ中央の椅子に腰を掛け、余市港の港口を通過した後自動操舵とし、同港北方の余市町シリバ岬北方沖で左転し、約8.5ノット(kn)の速力(対地速力、以下同じ。)で北西進した。</p> <p>船長Aは、針路を定めたとき、椅子の上に立ち上がり、操舵室の上方に設けられた小部屋の窓から周囲を見渡したところ、右舷後方の2隻の僚船以外に他船を見掛けなかったため、航行の支障となる他船はいないものと思い、椅子に腰を掛けた状態で、左舷側に設置したレーダーに視線を向け、レーダー画面による見張りをしながら航行を続けた。</p> <p>船長Aは、13時30分ごろ、流木に衝突したような軽い衝撃を感じて視線を前方に向けたところ、船首部にB船を認め、A船とB船とが衝突したことを知った。</p> <p>船長Aは、直ちに機関を中立運転として船首部に移動し、両船の損傷状況を確認した後、船長Bの求めに応じ、B船に続いて古平漁港に入港した。</p> <p>B船は、船長Bほか1人が乗り組み、13時00分ごろ古平漁港北東方5M付近の漁場でほっけ刺し網漁の操業を終え、同漁港に向けて帰航を開始した。</p> <p>船長Bは、操舵室で立った姿勢で操船に当たり、約9.5knの速力で自動操舵により南西進し、3Mレンジとしたレーダーで左舷船首方に2隻の映像を認めたため、視線を船外に向けたところ、左舷船首方から接近するA船を先頭とする3隻の漁船を視認した。</p> <p>船長Bは、A船を含む漁船群がB船を避航するものと思い、携帯電話を使って翌日以降の気象情報の入手を始めた。</p> <p>B船は、船長Bが携帯電話の操作中、左舷船首方から接近する漁船群を思い出して顔を上げたところ、船首至近にA船を認め、直ちにリモコンによる手動操舵に切り替えて右舵一杯としたものの、その左舷船首部とA船の船首部とが衝突した。</p> <p>船長Bは、衝突の衝撃で肘等を打撲したものの、特に治療は受けな</p>

<p>かった。</p> <p>B船は、自力で古平漁港に戻り、着岸後、排水作業を実施し、上架されて修理された。</p> <p>(付図1 事故発生経過概略図 参照)</p>
<p>その他の事項</p>	<p>A船は、船長Aが、椅子に腰を掛けた状態で視線を前方に向けた際、操舵室前面の窓から海面を見通すことはできない状況であった。</p> <p>船長Aは、余市港を出航する際、同港を基地とするほっけ刺し網漁船が出漁していなかったため、シリバ岬から積丹岬までの地元の小型漁船も出漁していないと思っていた。</p> <p>船長Aは、ふだん、シリバ岬沖から積丹岬沖までの間を航行する際、約15分ごとに操舵室の上方に設けられた小部屋の窓から目視で見張りを行っていたが、本事故時、シリバ岬沖で周囲を見渡した際、波高が約1.2mであり、僚船以外に他船を見掛けなかったため、遊漁船等の小型船は出航していないものと思っていた。</p> <p>船長Aは、本事故時、左舷側のレーダー画面を集中して見ていたが、同画面には後続の僚船の映像は映っていたものの、前方に他船の映像がないと思っていた。</p> <p>船長Aは、レーダーの海面反射除去機能のつまみを全開の1/3以下として見張りを行っていた。</p> <p>船長Aは、本事故後、2隻の僚船に尋ねたところ、どちらの船長からも、レーダー画面にはB船は映っておらず、B船に気付かなかった旨回答された。</p> <p>B船は、操舵室が船首付近に配置された船型であった。</p> <p>船長Bは、所属する漁業協同組合ではほっけ刺し網漁の部会長で、翌日の出漁の可否を判断する役割を担っていたため、今後の気象状況が気になり、左舷船首方にA船を視認した後は、携帯電話を操作して気象情報を入手していた。</p> <p>船長Bは、ふだん、左方から接近する他船が避航しない場合、自ら避航動作をとっていた。</p> <p>A船及びB船の乗組員は、共に救命胴衣を着用していなかった。</p>
<p>分析</p> <p>乗組員等の関与</p> <p>船体・機関等の関与</p> <p>気象・海象等の関与</p> <p>判明した事項の解析</p>	<p>A あり、B あり</p> <p>A なし、B なし</p> <p>A あり、B なし</p> <p>A船は、古平漁港北東方沖を北西進中、船長Aが、レーダー画面で前方に他船の映像がないと思い、見張りを適切に行っていなかったことから、右舷船首方から接近するB船に気付かず航行を続け、B船と衝突したものと考えられる。</p> <p>船長Aは、レーダーの海面反射除去等の機能を落として使用し、B船のレーダー映像が海面反射と混在して見えにくくなっていたことが</p>

<p>ら、前方に他船の映像がないと思った可能性があると考えられるが、その状況を明らかにすることはできなかった。</p> <p>B船は、古平漁港北東方沖を南西進中、船長Bが、左舷船首方から接近するA船を認めた際、A船がB船を避航するものと思い、見張りを適切に行っていなかったことから、A船と衝突したのと考えられる。</p> <p>船長Bは、A船とB船とが横切り関係にあることから、A船がB船を避航するものと思ったのと考えられる。</p>
原因	<p>本事故は、古平漁港北東方沖において、A船が北西進中、B船が南西進中、船長Aが、レーダー画面で前方に他船の映像がないと思い、見張りを適切に行っておらず、また、船長Bが、左舷船首方から接近するA船を認めた際、A船がB船を避航するものと思い、見張りを適切に行っていなかったため、両船が衝突したのと考えられる。</p>
参考	<p>今後の同種事故等の再発防止に役立つ事項として、次のことが考えられる。</p> <ul style="list-style-type: none"> ・ 常時適切な見張りを行うこと。
