船舶事故調査報告書

事故種類	乗組員負傷
発生日時	平成28年3月28日 13時25分ごろ
発生場所	北海道礼文島 ^{れぶん} 北方沖 金田ノ岬灯台から真方位353° 12.2海里（M）付近 （概位 北緯45° 39.8′ 東経140° 59.9′）
事故の概要	漁船第二十八 ^{だいちゅう} 大忠丸は、沖合底びき網漁の操業中、甲板員が負傷した。
事故調査の経過	平成28年5月17日、本事故の調査を担当する主管調査官（函館事務所）ほか1人の地方事故調査官を指名した。 原因関係者から意見聴取を行った。
事実情報 船種船名、総トン数 船舶番号、船舶所有者等 L×B×D、船質 機関、出力、進水等	漁船 第二十八大忠丸、160トン 128593、黒川水産株式会社 33.00m（Lr）×7.40m×4.61m、鋼 ディーゼル機関、1,029kW、平成1年12月
乗組員等に関する情報	船長 男性 52歳 五級海技士（航海） 免許年月日 平成7年10月20日 免状交付年月日 平成27年8月14日 免状有効期間満了日 平成32年10月19日 甲板員A 男性 23歳
死傷者等	重傷 1人（甲板員A）
損傷	なし
気象・海象	気象：天気 晴れ、風向 西南西、風力 3、視界 良好 海象：波高 約1m
事故の経過	本船は、船長及び甲板員Aほか16人が乗り組み、平成28年3月28日00時00分ごろ北海道稚内市稚内港を出港し、02時19分ごろから礼文島北方沖15M付近の漁場において、かけ回し式と呼ばれる沖合底びき網漁を行った。 本船は、8回目の操業を行うこととし、船長、漁労長及び通信士を操舵室に、甲板員Aを含む11人の乗組員を操舵室後方の上甲板にそれぞれ配置して投網前の準備作業を開始した。 本船は、漁労長が樽を海面に投下した後、船長が機関を全速力前進

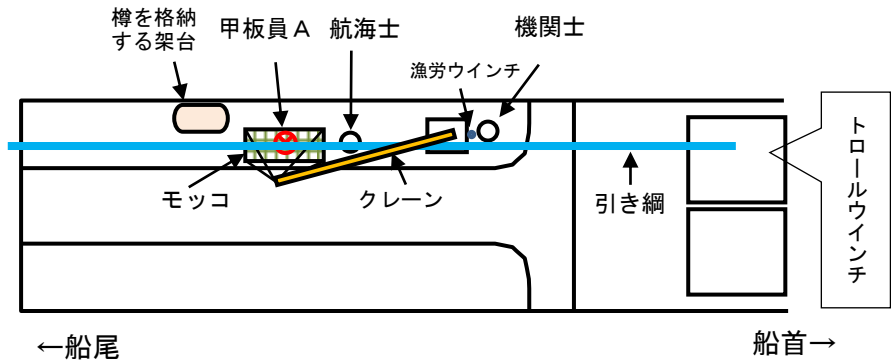
図1 作業状況：平面図

甲板員Aは、上甲板左舷側で航海士と共に、モッコに網を載せる作業に当たり、また、機関士は、上甲板左舷側前方で漁労ウインチを操作し、網の入ったモッコをクレーンで吊り上げ、上甲板中央部に移動させる作業にそれぞれ当たった。(図1、2参照)

甲板員Aは、モッコに網を載せ、てんぼうと称する‘モッコの四隅に取り付けられた4本の吊り索’をクレーンのフックにかけた後、船尾側に移動し、さらに甲板上約1.5mの高さで繰り出される引き綱の下方をくぐって船体中心線付近に移動しようとしたところ、モッコが急速に船尾方に移動し、13時25分ごろモッコと樽を格納する架台との間に挟まれた。

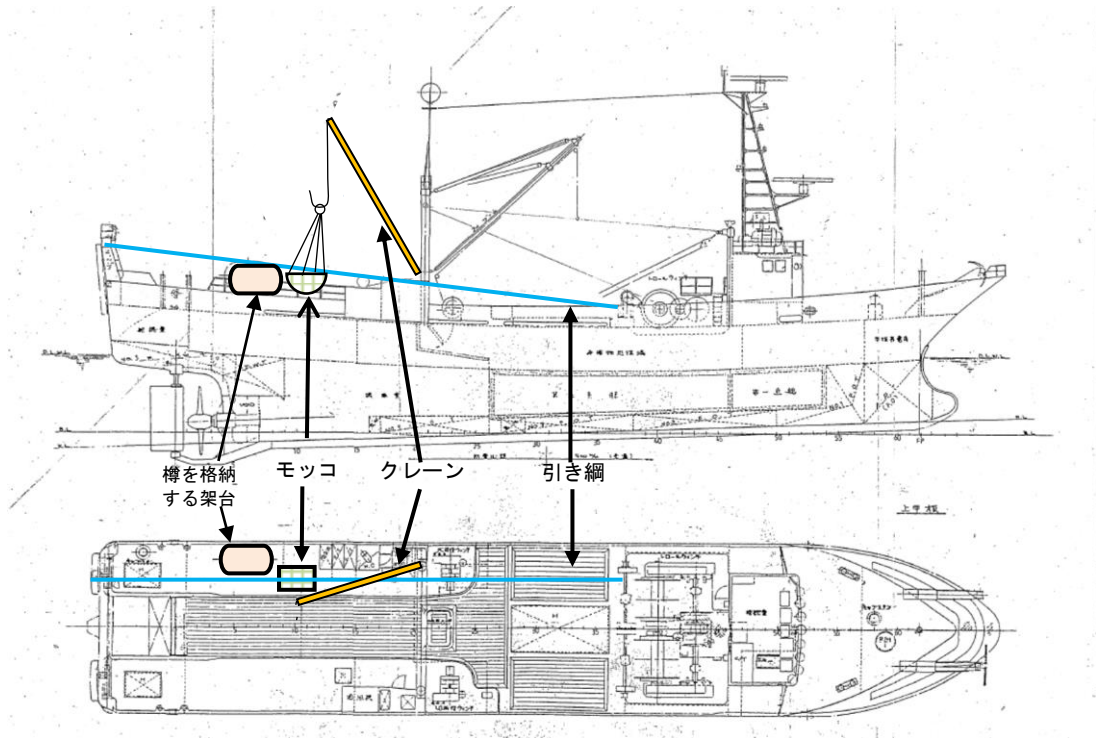
付図2 引き綱の繰り出し状況

<p>じて海上保安庁に本事故の発生を通報し、稚内港に戻った。</p> <p>甲板員Aは、病院に搬送されて左膝後十字靭帯損傷と診断された。 (付図1 事故発生場所概略図、付図2 引き綱の繰り出し状況 参照)</p>
<p>その他の事項</p>	<p>本船は、直径約50mm、長さ約200mのワイヤ入りロープを12本つなぎ合わせたものを引き綱として使用し、さつまと称するロープのつなぎ目は、最大直径約90～100mm、長さ約1.5～2.0mであった。</p> <p>モッコは、縦約2.3m、横約1.0mで、てんぼうは、直径約20mm、長さ約2mで、本事故当時、網を載せた総重量は約350kgであった。</p> <p>モッコを吊り上げるためのクレーンは、上甲板左舷側に設置され、クレーンの先端は船尾方向を向いていた。</p> <p>本事故時、事故発生の瞬間を目撃した乗組員はいなかった。</p> <p>航海士は、モッコを吊り上げたとき、張力のかかった外側のてんぼうと後方に繰り出される引き綱が接触する状況となり、その際、さつまが通過するタイミングと重なったので、てんぼうに船尾方に向かう急激な力が働き、モッコがてんぼうとともに船尾方に移動したのではないかと事故後に思った。</p> <p>本事故は、2本目と3本目の間のさつまが通過する際に発生した。</p> <p>機関士は、本事故時、クレーンのフックを上げる操作を行った際、操作位置から甲板員Aの様子が見えなかった。</p> <p>本船は、樽を海面に投下してから左舷側の引き綱を繰り出し、袖網、袋網、袖網及び右舷側の引き綱を順次繰り出して最初に投下した樽の位置に戻っており、この間の作業は各々の判断で行い、乗組員同士が目で合図するアイコンタクトでクレーンの吊り上げ等のタイミングを計っていた。</p> <p>甲板員Aは、カッパの上下、作業用救命衣及びゴム手袋を着用し、保護帽を被り、ゴム長靴を履いていた。</p>
<p>分析</p> <p>乗組員等の関与</p> <p>船体・機関等の関与</p> <p>気象・海象等の関与</p> <p>判明した事項の解析</p>	<p>あり</p> <p>なし</p> <p>なし</p> <p>本船は、礼文島北方沖において沖合底びき網漁の操業中、甲板員Aが、繰り出される引き綱の下方をくぐろうとした際、振れるおそれのあるモッコの近くを通過したことから、船尾方に移動したモッコと樽を格納する架台との間に挟まれ、甲板員Aが負傷したものと考えられる。</p> <p>甲板員Aは、モッコの船尾側で引き綱の下方をくぐろうとした際、てんぼうが引き綱と接触する間にさつまが通過し、モッコがてんぼう</p>

と共に船尾方に移動したことから、モッコと樽を格納する架台との間に挟まれて負傷した可能性があると考えられるが、その状況を明らかにすることはできなかった。
原因	本事故は、礼文島北方沖において、本船が、沖合底びき網漁の操業中、甲板員Aが、繰り出される引き綱の下方をくぐろうとした際、振れるおそれのあるモッコの近くを通過したため、船尾方に移動したモッコと樽を格納する架台との間に挟まれたことにより発生したものと考えられる。
参考	今後の同種事故等の再発防止に役立つ事項として、次のことが考えられる。 <ul style="list-style-type: none"> ・重量物を吊り上げた際、重量物が落下又は激突するおそれのある場所への立ち入りは制限すること。 ・重量物の吊り上げ索と他の動索を接触させないことが望ましい。
