船舶事故調査報告書

平成29年6月1日
 運輸安全委員会（海事専門部会）議決
 委員 庄司邦昭（部会長）
 委員 小須田 敏
 委員 根本美奈

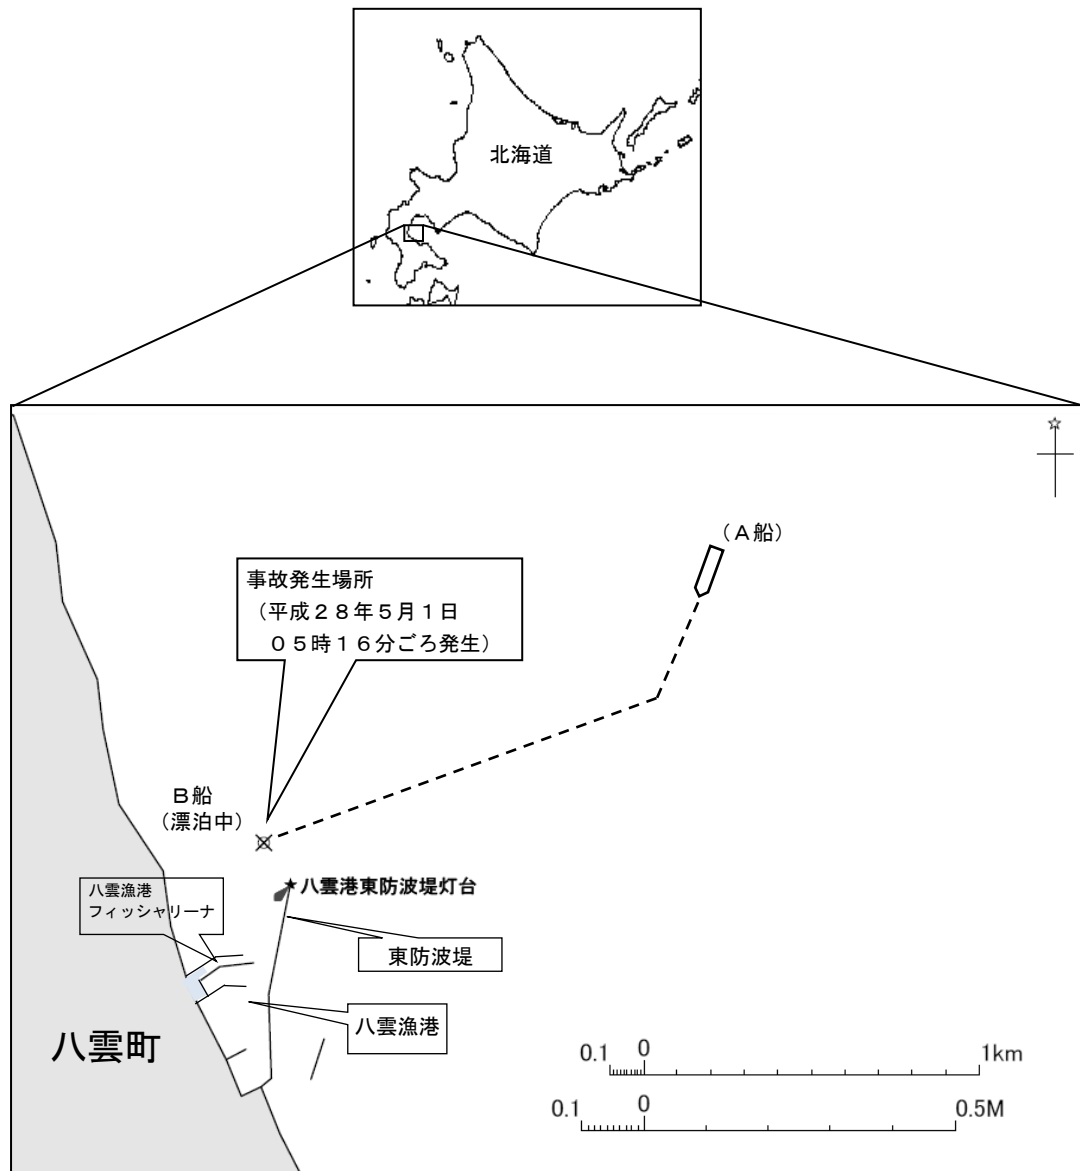
付図1 事故発生経過概略図

B 船外機に濡損、左舷船首部に擦過傷
気象・海象	気象：天気 曇り、風向 西、風力 1、視界 良好 海象：海上 平穏
事故の経過	<p>A 船は、船長 A ほか 5 人（日本国籍 3 人及びベトナム社会主義共和国国籍の技能実習生 2 人）が乗り組み、八雲漁港東防波堤（以下「東防波堤」という。）北東方沖 1,700m 付近に設置されたほたて貝養殖施設においてほたて貝の稚貝を揚収し、平成 28 年 5 月 1 日 05 時 12 分ごろ八雲漁港に向けて約 12ノットの対地速力で手動操舵により南南西進した。</p> <p>A 船は、船長 A が、養殖施設を発進する際、目視で周囲を確認し、約 500m 前方の先航する僚船以外に他船を認めなかったため、前路に航行の支障となる他船はいないものと思い、ほたて貝養殖漁の繁忙期で僚船の出入航が多いことが気になって東防波堤先端付近に視線を向けながら、約 600m 南南西進した後変針し、東防波堤先端の北方に向けて西南西進した。</p> <p>A 船は、東防波堤先端付近を通過して港口へ向けて左転中、甲板で作業に当たっていた乗組員の 1 人が、後方に転覆している B 船及び B 船につかまって手を振っている 2 人を発見したので、反転して救助に向かった。</p> <p>A 船は、B 船の乗船者 2 人を救助した後、A 船のクレーンを使用して B 船を A 船に引き上げ、八雲漁港に戻った。</p> <p>船長 A は、帰港後、船長 B から A 船と B 船とが衝突した旨を知らされ、所属する漁業協同組合を通じて本事故の発生を海上保安庁へ通報した。</p> <p>B 船は、船長 B が 1 人で乗り組み、友人 1 人（以下「同乗者 B」という。）を乗せ、八雲漁港東南東方沖で魚釣りをを行う目的で、八雲漁港フィッシャリーナから出航した。</p> <p>B 船は、船長 B が、八雲漁港内の混雑を避け、荷物を乱雑に積んだ状態で出航したので釣り場に到着する前に整理することとし、05 時 10 分ごろ、東防波堤先端から北北西方 150m 付近において機関を停止し、船首を東北東方に向けて漂泊を開始した。</p> <p>B 船は、船長 B が船尾側に、同乗者 B が船首側に座り、下を向いてそれぞれ荷物を整理していたところ、05 時 16 分ごろ右舷側に転覆した。</p> <p>船長 B は、海に投げ出された後、B 船につかまって周囲を見たところ、東防波堤先端付近を通過して港内に向かう A 船を認めて A 船と B 船とが衝突したことを知り、同乗者 B と共に手を振って A 船に合図を送った。</p> <p>船長 B は、A 船に同乗者 B と共に救助されて八雲漁港に戻り、後日、病院で両肩関節捻挫等と診断された。</p>

原因	<p>本事故は、八雲漁港北方沖において、A船が帰航中、B船が漂泊中、船長Aが東防波堤先端付近に視線を向け、船首方の見張りを適切</p>

に行っておらず、また、船長Bが荷物の整理をされていて周囲の見張りを行っていないため、両船が衝突したと考えられる。
参考	<p>今後の同種事故等の再発防止に役立つ事項として、次のことが考えられる。</p> <ul style="list-style-type: none"> ・ 常時適切な見張りを行うこと。
