船舶事故調査報告書

平成29年7月6日
 運輸安全委員会（海事専門部会）議決
 委員 庄 司 邦 昭（部会長）
 委員 小須田 敏
 委員 根 本 美 奈

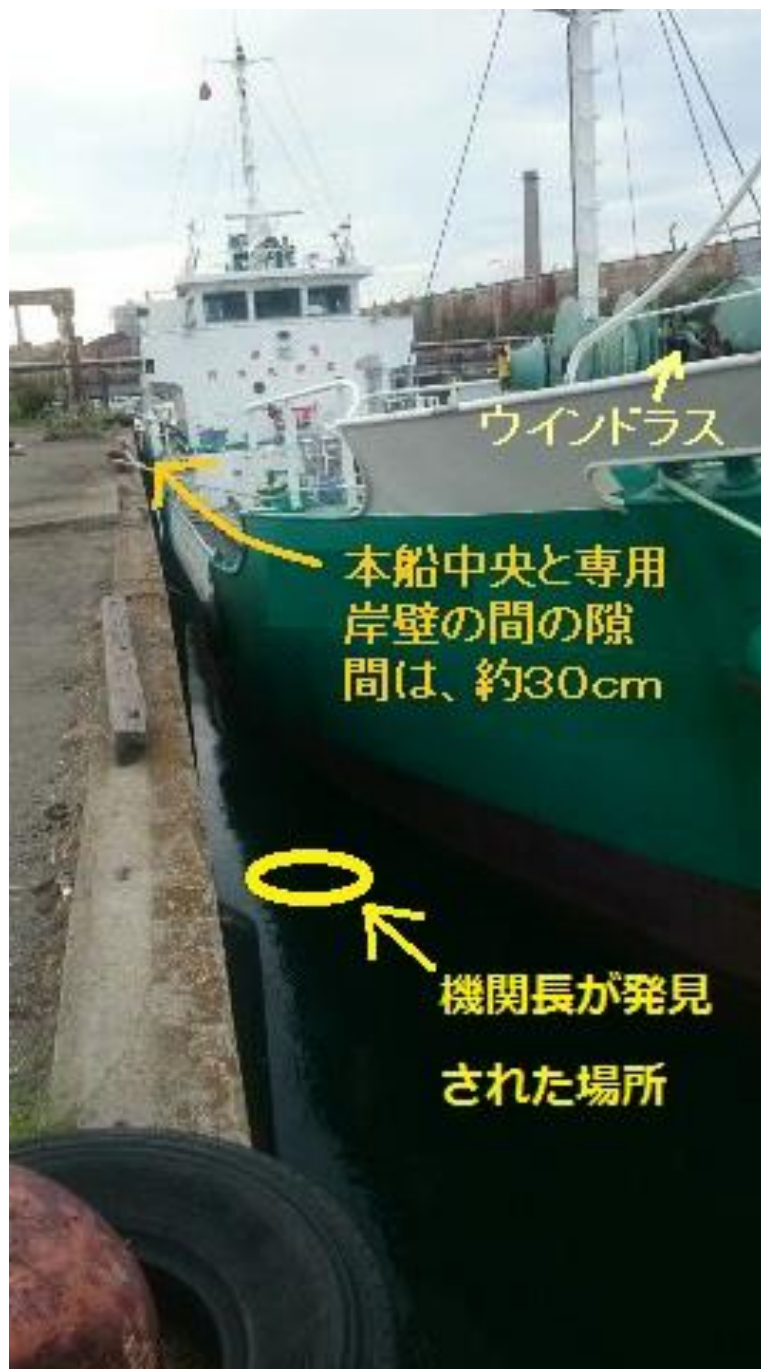
写真1 本事故当時の本船の係留状況

<p>船長は、船橋で航海日誌の記載内容を確認していたとき、平成28年9月4日08時20分ごろ船首楼甲板で右舷ウインドラスのクラッチレバーの取付ナットをメガネレンチで回している機関長を見掛け、その後、降橋して食堂で書類の作成を始めた。</p> <p>船長は、書類の作成を終え、機関長の作業を手伝うつもりで船首楼甲板に行ったが、右舷ウインドラス近くの甲板にクラッチレバーとメガネレンチが置かれているだけで機関長の姿が見当たらなかったため周囲を探したところ、09時00分ごろ右舷船首部と岸壁との間の海面にうつ伏せ状態で浮いている機関長を発見した。</p> <p>船長は、居室で休んでいた一等航海士を呼んだ後、機関長を本船に引き上げ、一等航海士に人工呼吸及び心臓マッサージを行うよう指示し、携帯電話で119番通報して救急車を要請した。</p> <p>機関長は、救急車で病院に搬送されたものの死亡が確認され、溺死と検案された。</p> <p>(付図1 事故発生場所概略図、写真1 本事故当時の本船の係留状況 参照)</p>
<p>その他の事項</p>	<p>機関長は、平成3年から機関長として本船に乗り組んでいた。</p> <p>船長は、機関長の健康証明書の判定欄に合格と記載されていることを知っており、本事故直前、船首楼甲板にいる機関長を見掛けたとき、ふだんと変わらない様子であると思った。</p> <p>船長は、本事故当日を休業日として乗組員に周知していたが、右舷ウインドラスのクラッチレバーの取付ナットを回している機関長を見掛けたとき、機関長が、自主的に3日前から始めた同クラッチレバーの塗装作業を行おうとしているものと思った。</p> <p>機関長は、発見されたとき、ヘルメットと安全靴を着用していたが、安全ベルトと救命胴衣を着用していなかった。</p> <p>船長は、機関長を発見したとき、機関長の眉間に打撲傷が生じていることを認めた。</p> <p>本船は、乗下船時に使用する木製ワーフラダーを積載していたが、ふだんから使用することはなかった。</p>
<p>分析</p> <p>乗組員等の関与 船体・機関等の関与 気象・海象等の関与 判明した事項の解析</p>	<p>不明</p> <p>不明</p> <p>不明</p> <p>機関長は、溺死した。</p> <p>本船は、東播磨港の岸壁に係留中、船長が、08時20分ごろ船首楼甲板にいる機関長を見掛けた後、09時00分ごろ海に浮いている機関長を発見したことから、この間において、機関長が落水したものと考えられるが、落水した状況を明らかにすることはできなかった。</p> <p>機関長は、落水して溺死したものと考えられるが、溺死に至った状</p>

況を明らかにすることはできなかった。
原因	本事故は、本船が東播磨港の岸壁に係留中、機関長が落水したことにより発生したものと考えられる。
参考	<p>船長は、機関長が落水するに至った状況が不明なものの、本事故後、乗下船の際には必ず救命胴衣を着用することとした。</p> <p>今後の同種事故等の再発防止及び被害の軽減に役立つ事項として、次のことが考えられる。</p> <ul style="list-style-type: none"> ・ 落水するおそれのある作業等を行う場合は、救命胴衣を着用すること。
