船舶事故調査報告書

事故種類	乗組員負傷
発生日時	平成28年11月7日 05時20分ごろ
発生場所	鹿児島県薩摩川内市上甕島里港東方沖 甕中瀬灯標から真方位231° 1,100m付近 （概位 北緯31° 50.7′ 東経130° 02.5′）
事故の概要	漁船栄漁丸は、揚錨作業中、乗組員がサイドローラと錨索との間に左手中指を巻き込まれ負傷した。
事故調査の経過	平成28年11月8日、本事故の調査を担当する主管調査官（門司事務所）ほか1人の地方事故調査官を指名した。 原因関係者から意見聴取を行った。
事実情報 船種船名、総トン数 船舶番号、船舶所有者等 L×B×D、船質 機関、出力、進水等	漁船 栄漁丸、7.3トン KG2-2761（漁船登録番号）、個人所有 13.61m (Lr) × 3.04m × 1.01m、FRP ディーゼル機関、漁船法馬力数120、平成3年5月10日
乗組員等に関する情報	船長 男性 59歳 一級小型船舶操縦士・特殊小型船舶操縦士・特定 免許登録日 昭和54年10月12日 免許証交付日 平成23年11月29日 （平成29年11月19日まで有効） 甲板員A 男性 69歳 一級小型船舶操縦士・特殊小型船舶操縦士・特定 免許登録日 昭和50年11月28日 免許証交付日 平成26年10月1日 （平成32年7月11日まで有効）
死傷者等	重傷 1人（甲板員A）
損傷	なし
気象・海象	気象：天気 晴れ、風向 北東、風力 4、視界 良好 海象：波高 約2m
事故の経過	本船は、船長及び甲板員Aほか1人が乗り組み、里港東方沖において、平成28年11月7日03時00分ごろから刺し網漁を行い、3回目の揚網を終え、鹿児島県いちき串木野市串木野港の競りの時刻に間に合わせるため、水深約76mからの揚錨作業を開始することとし

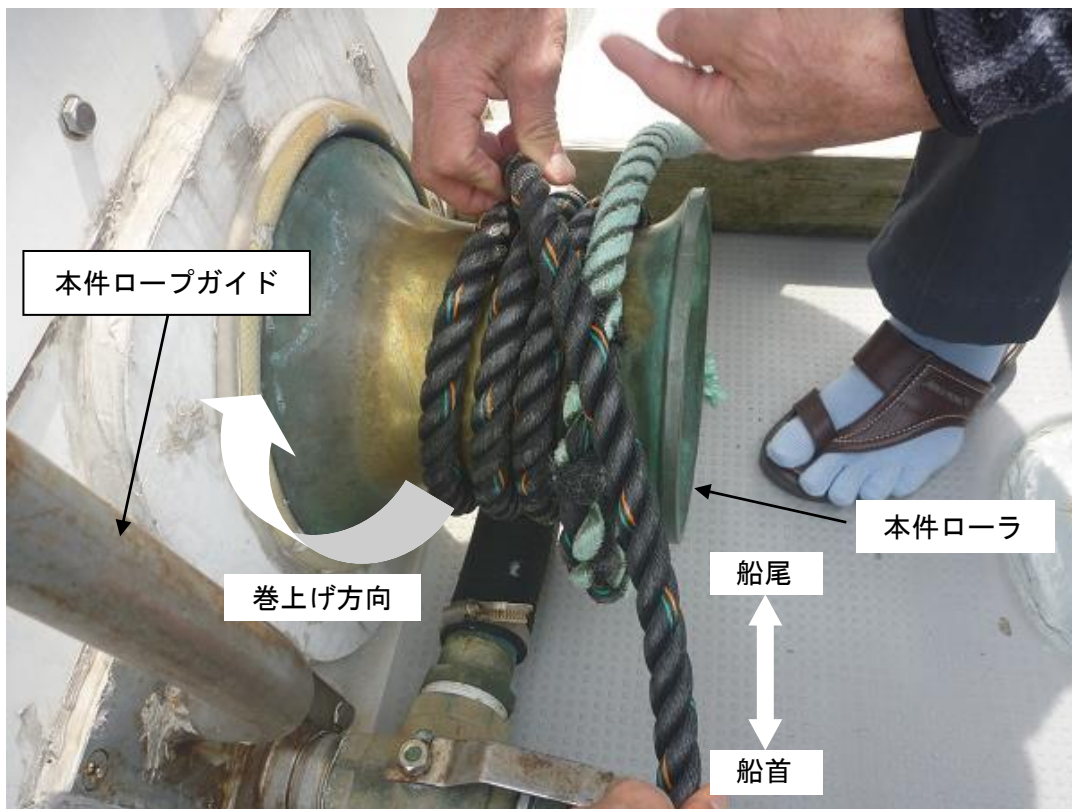
<p>甲板員Aは、本事故発生直前、錨索が、本件ロープガイドから外れ、逆巻き状態となり、絡まった錨索を解く作業中、早く揚錨作業を終えないと、串木野港の競りの時刻に間に合わないと思い、少し焦っていたと本事故後に思った。</p> <p>本船は、本事故発生時、立錨の状況であり、波高約2mの波浪の影響を受け、錨索には不規則な張力が掛かっていた。</p> <p>甲板員Aは、甲板から本件ローラ下端部までの高さが約16cmであったので、錨索を本件ローラに巻き付ける際、本件ローラ近くの錨索を持つ必要があった。</p> <p>甲板員Aは、手のひらにゴムで滑り止め加工が施されている園芸用の手袋を着用していた。</p> <p>船長は、負傷した甲板員Aと交代して、揚錨作業を行った時、本件ローラの回転速度がふだんより速くなっていたと本事故後に思った。</p> <p>本船の乗組員は、救命胴衣を着用していなかった。</p>
<p>分析</p> <p>乗組員等の関与 船体・機関等の関与 気象・海象等の関与 判明した事項の解析</p>	<p>あり</p> <p>あり</p> <p>あり</p> <p>本船は、里港東方沖において、波高約2mの波浪のある状況下で揚錨作業中、甲板員Aが、逆巻き状態になった錨索を本件ローラに巻き直す際、本件ローラ近くの錨索を持つ必要があったことから、左手中指が本件ローラと錨索との間に引き込まれ、負傷したものと考えられる。</p> <p>本船は、本事故時、立錨となった状況下で、不規則な張力が錨索に掛かったことから、錨索を持っていた甲板員Aの左手が本件ローラと錨索との間に引き込まれたものと考えられる。</p> <p>甲板員Aは、本件ローラに錨索を巻き付けていた際、甲板から本件ローラ下端までの高さが約16cmであり、また、帰航時刻が気になって焦っていたことから、ふだんより本件ローラ近くの錨索を持っていた可能性があると考えられる。</p>
<p>原因</p>	<p>本事故は、本船が、里港東方沖において、波高約2mの波浪のある状況下で揚錨作業中、甲板員Aが、逆巻き状態になった錨索を本件ローラに巻き直す際、本件ローラ近くの錨索を持つ必要があったため、左手中指が本件ローラと錨索との間に引き込まれたことにより発生したものと考えられる。</p>

写真1 逆巻き状態になる直前の状況

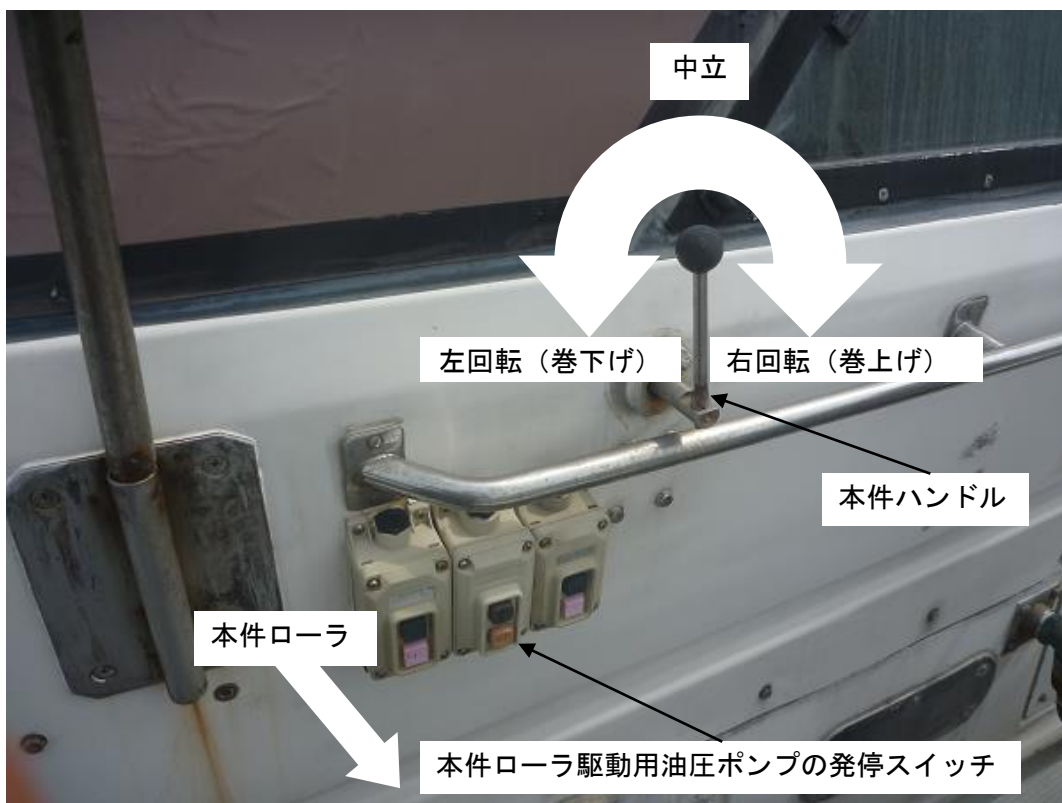
<p>その他の事項</p>	<p>甲板員Aは、刺し網漁船の乗船経歴を約15年有していた。</p> <p>本船の錨は、約70kgの唐人錨であった。</p> <p>本件ローラは、油圧駆動式で、本件ローラの上方に本件ローラ駆動用油圧ポンプの発停スイッチが、さらにその上方に操作ハンドルがそれぞれ設けられ、同ハンドルの操作量で無段階に回転数の調整ができ、本件ローラが回転中に、同ハンドルを中立にした場合、本件ローラは即座に停止する機構になっていた。</p>

写真2 操作ハンドルと本件ローラ駆動用油圧ポンプ発停スイッチ

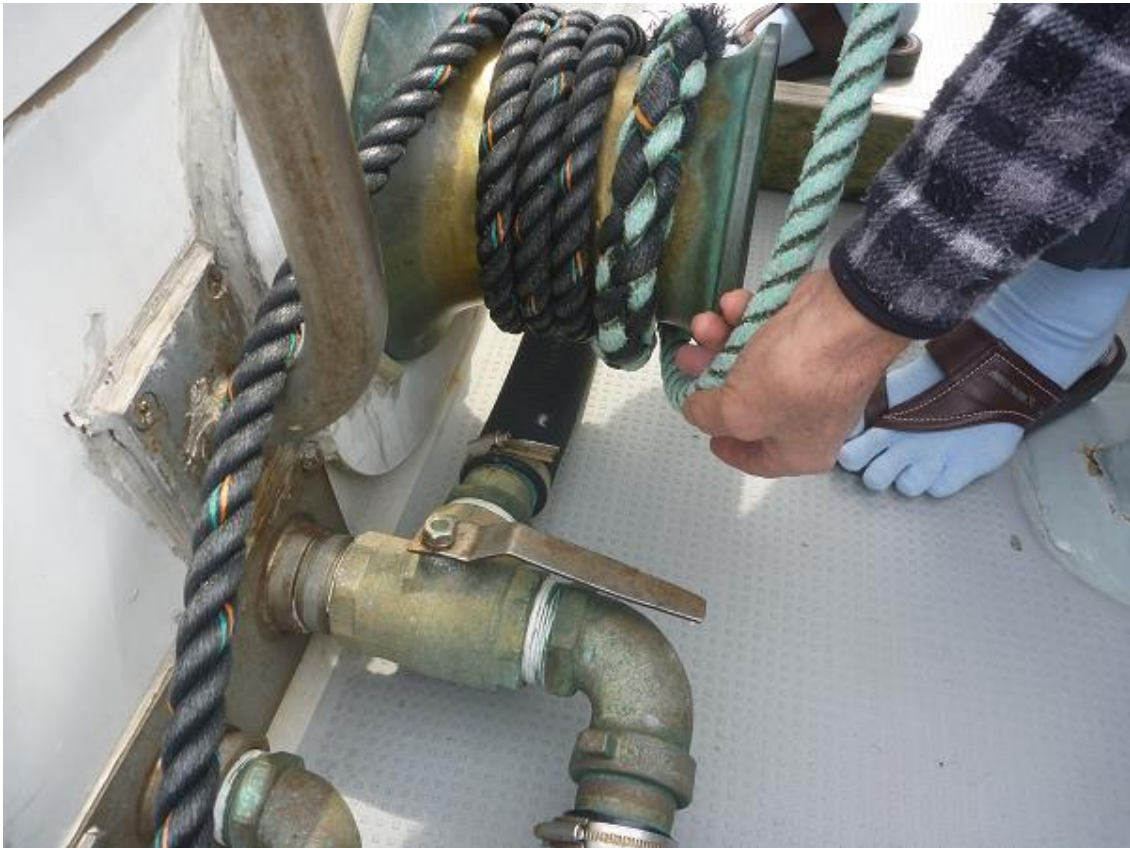
写真3 本事故発生時の状況

<p>参考</p>	<p>今後の同種事故等の再発防止に役立つ事項として、次のことが考えられる。</p> <ul style="list-style-type: none"> ・ サイドローラ等の設置位置については、作業の安全を考慮することが望ましい。 ・ 荒天時の揚錨作業では、立錨時、錨索に不規則な張力が掛かるこ

とを念頭に作業を行うこと。
--	---------------

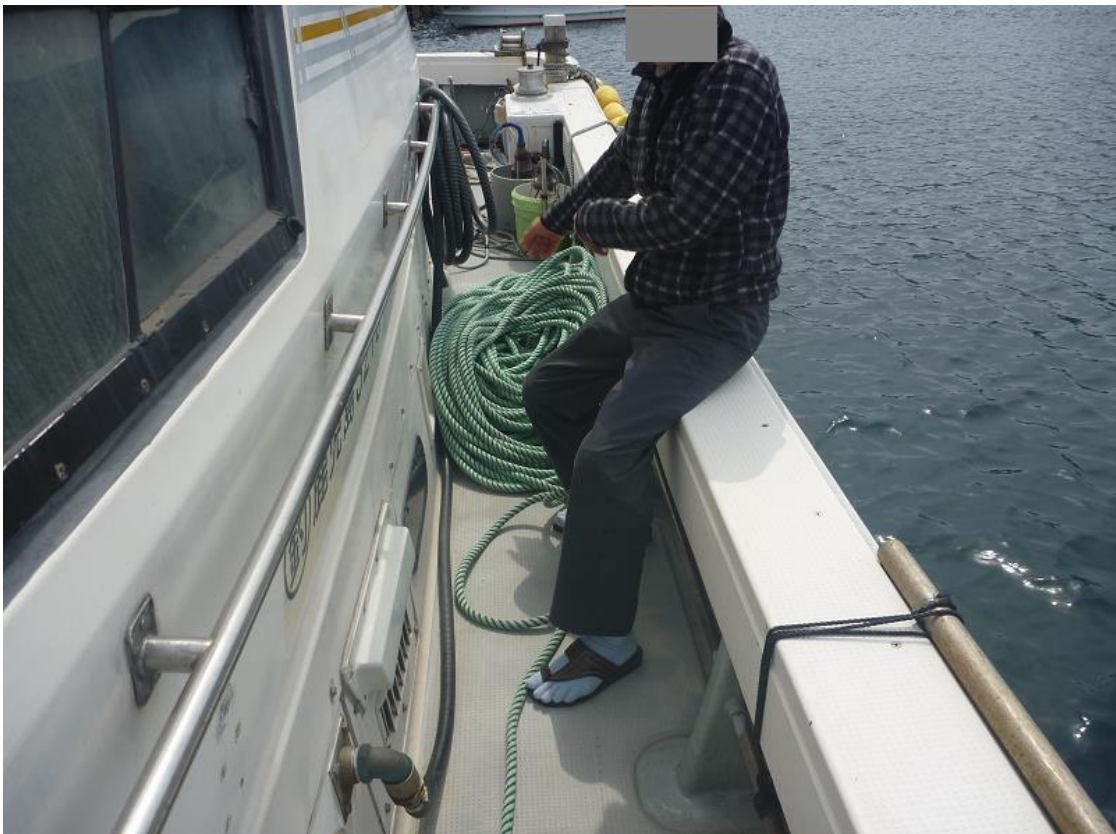
写真4 揚錨中における錨索の手繰り状況
