船舶事故調査報告書

平成29年6月15日
 運輸安全委員会（海事専門部会）議決
 委員 庄司邦昭（部会長）
 委員 小須田 敏
 委員 根本美奈

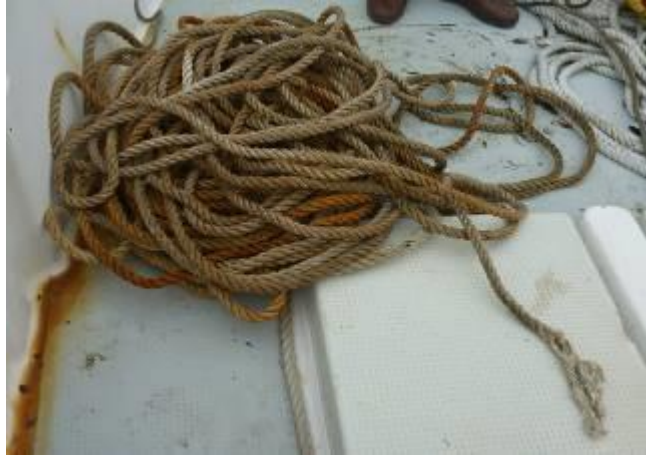
写真1 切断した係留用索

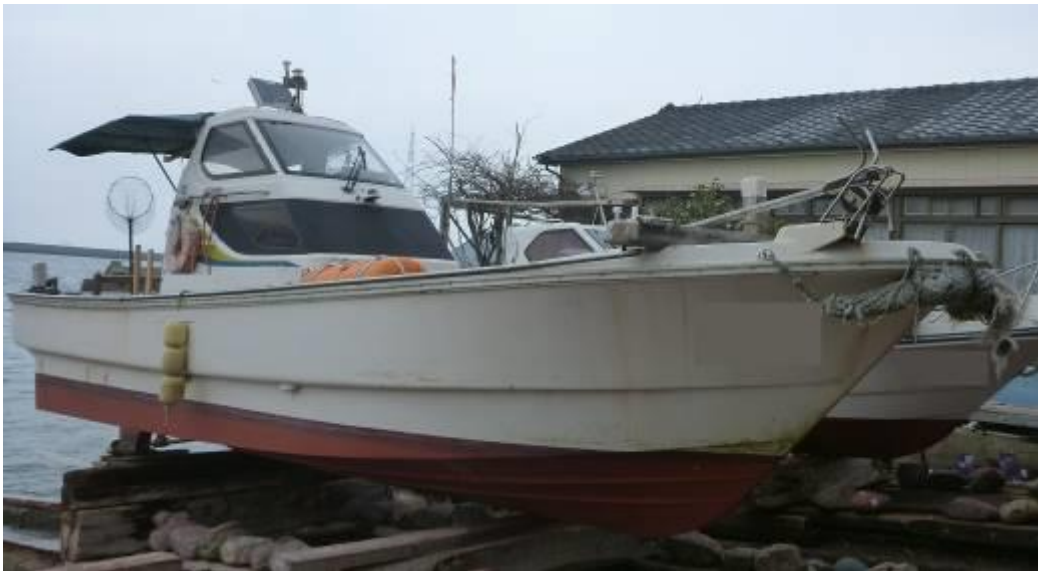
写真2 本船

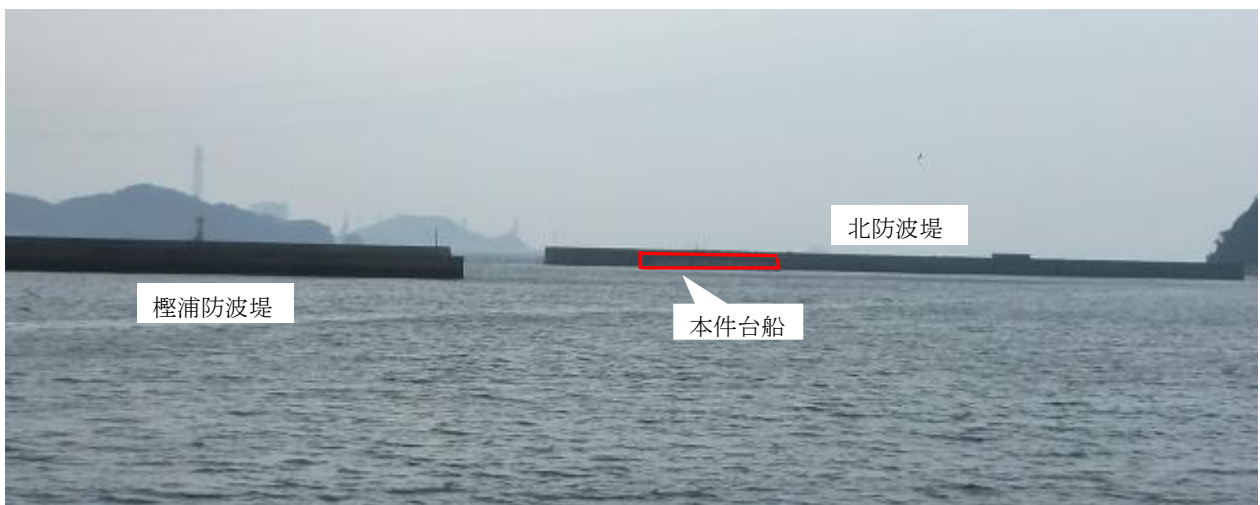
写真3 本件台船
