船舶事故調査報告書

平成29年7月6日

運輸安全委員会（海事専門部会）議決

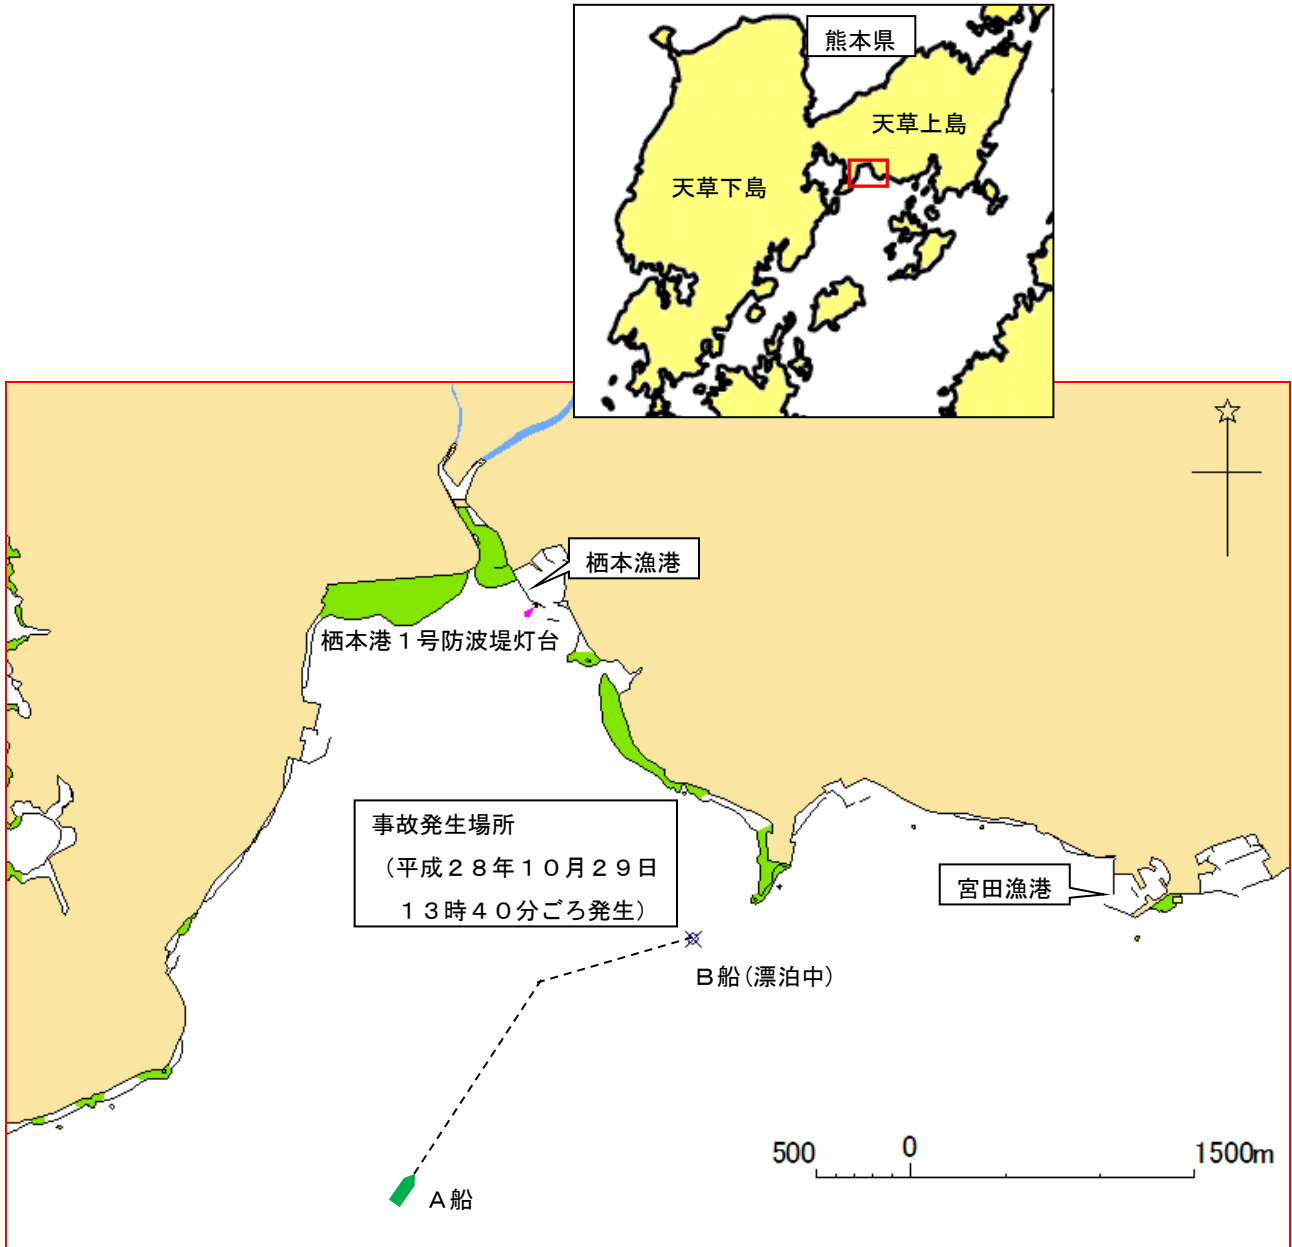
付図1 事故発生経過概略図

<p>損傷</p>	<p>A なし B 右舷船首部外板に擦過傷、右舷船首部手すりに曲損</p>
<p>気象・海象</p>	<p>気象：天気 晴れ、風向 北東、風速 約3m/s、視界 良好 海象：海上 平穏、潮汐 低潮時</p>
<p>事故の経過</p>	<p>A船は、船長Aが1人で乗り組み、釣り客4人を乗せ、船長Aが操舵区画右舷側の操縦席に腰を掛けて操船に当たり、約10ノット(kn)の速力(対地速力、以下同じ。)で手動操舵により、係留場所の天草市宮田漁港の船だまりに向けて天草上島南西方沖を北東進した。</p> <p>A船は、船長Aが、栖本漁港南方沖で右転して宮田漁港方向に向く針路に定め、船首方を見たところ、前方に他船を見掛けなかったため、前路に航行の支障となる他船はいないと思い、栖本漁港南南東方沖を東北東進中、目の前にB船を認め、右舵一杯として機関を中立運転としたものの、平成28年10月29日13時40分ごろA船の左舷船首部とB船の右舷船首部とが衝突した。</p> <p>船長Aは、船長Bが倒れているのを認め、B船に移乗して船長Bに声を掛けたところ腰の痛みを訴えたので、118番通報を行い、近くにいた僚船に釣り客4人を移乗させた後、B船に伴走して栖本漁港に向かった。</p> <p>B船は、船長Bが1人で乗り組み、栖本漁港南南東方沖の釣り場で船首を東方に向け、錨泊して釣りを行った後、係留場所である同漁港の船だまりに帰ることとした。</p> <p>船長Bは、揚錨を終えた後、前部甲板で船室出入口の扉を開け、船尾方を向き、膝をついた姿勢で釣り竿の収納を終えて同扉を閉めたところ、右舷船尾方50m付近にB船に向けて接近するA船を認めた。</p> <p>B船は、船長Bが、すぐに立ち上がって手を振りながら大声で注意を促したものの、A船が向かって来るので、船首部に移動して引き続き手を振りながら大声で注意を促したが、A船と衝突した。</p> <p>船長Bは、衝突の衝撃で身体を右舷側に振られた際、A船の船首部が腹部等に当たって跳ねられ、B船の右舷側の通路に倒れ込み、頭等を打って気を失った。</p> <p>船長Bは、船長Aの通報を受けて海上保安庁が手配した救急車により病院に搬送され、腰背部打撲と診断され、約2か月半入院した。</p> <p>B船は、船長Bの知り合いにより栖本漁港に係留された。 (付図1 事故発生経過概略図 参照)</p>
