船舶事故調査報告書

事故種類	作業員負傷
発生日時	平成29年1月29日 08時30分ごろ
発生場所	長崎県西海市江切漁港北方沖 兜島灯台から真方位184°3,600m付近 (概位 北緯32°58.8′ 東経129°37.7′)
事故の概要	漁船はつなぎは、定置網（箱網）の交換作業中、作業員が負傷した。
事故調査の経過	平成29年1月30日、本事故の調査を担当する主管調査官（長崎事務所）ほか1人の地方事故調査官を指名した。 原因関係者から意見聴取を行った。
事実情報 船種船名、総トン数 船舶番号、船舶所有者等 L×B×D、船質 機関、出力、進水等	漁船 はつなぎ、1.4トン NS3-402038（漁船登録番号）、個人所有 7.09m (Lr) × 2.20m × 0.78m、FRP ディーゼル機関、漁船法馬力数25、平成3年3月5日
乗組員等に関する情報	船長 男性 83歳 一級小型船舶操縦士・特殊小型船舶操縦士・特定 免許登録日 昭和50年6月6日 免許証交付日 平成26年8月29日 (平成32年4月25日まで有効) 作業員A 男性 35歳 二級小型船舶操縦士 免許登録日 平成28年8月23日 免許証交付日 平成28年8月24日 (平成33年8月23日まで有効)
死傷者等	重傷 1人（作業員A）
損傷	なし
気象・海象	気象：天気 曇り、風向 南、風速 約2～3m/s 海象：海上 平穏
事故の経過	本船は、船長が1人で乗り組み、船長の親族である作業員A及び作業員2人（以下「作業員B」及び「作業員C」という。）を乗せ、江切漁港北方沖に設置された小型定置網において、箱網（深さ約15m）の西側部分に左舷着けで係留し、平成29年1月29日08時2

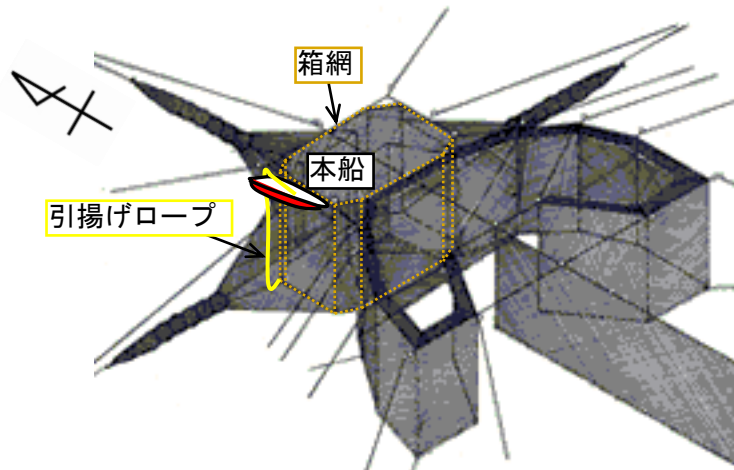
図1 小型定置網での箱網交換作業の概略図

本船は、作業員Bが前部甲板の右舷側で道具の整理等を行い、作業員Aが前部甲板の左舷側で箱網の北西端下部に取り付けた箱網引揚げ用のナイロン製ロープ（直径約12mm、長さ約17m、以下「引揚げロープ」という。）の巻揚げ作業を行い、船長及び作業員Cが船尾甲板で箱網が揚がってくる状況を見ていた。（図1参照）

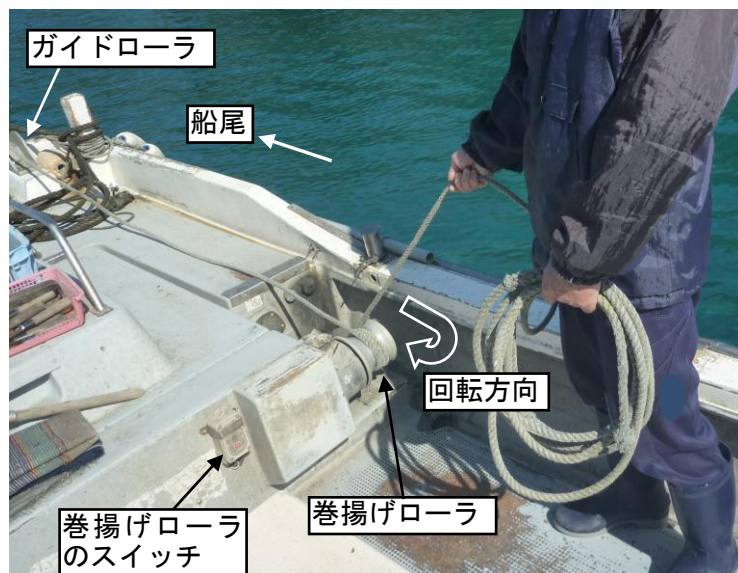
写真1 引揚げロープの巻揚げ作業の状況（再現）

作業員Aは、前部甲板左舷側後方にある巻揚げ用ローラ（以下「巻揚げローラ」という。）の船首側に右舷方に向けて立ち、引揚げロープを左舷船尾部のガイドローラを介して巻揚げローラに3回巻き付け、巻揚げローラのスイッチを入れて作動させ、引揚げロープを右手で引き、左手で輪にして持っていた。（写真1参照）

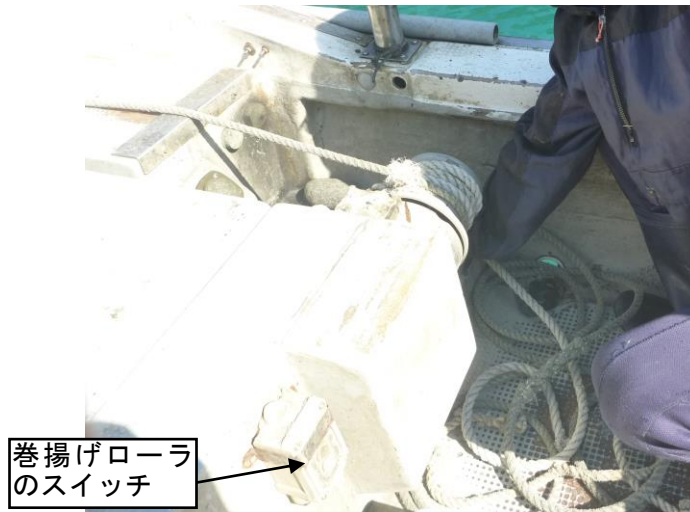
写真2 巻揚げローラに右手が巻き込まれたときの状況(再現)

作業員Aは、引揚げロープの巻揚げ作業を行いながら、そろそろ箱網が揚がってくる頃と思い、船尾甲板の作業員Cを見て合図を待っていたところ、それまで引いていた引揚げロープが逆に巻揚げローラに引き込まれる逆巻き状態となったので、とっさに引っ張って引き込まれた引揚げロープを外そうとしたものの外れず、08時30分ごろ、

引揚げロープをつかんでいた右手が巻揚げローラに巻き込まれ、右腕が巻揚げローラと甲板の間に挟まれた。(写真2参照)

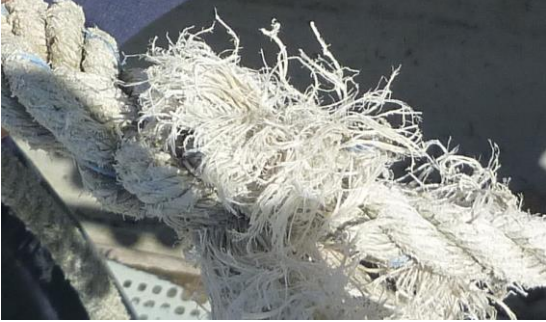
作業員Aは、これまで、引揚げロープの巻揚げ作業中、繋ぎ目のある引揚げロープを巻揚げローラで巻き取る際に、繋ぎ目のほつれたヤーン(糸)が巻取り中の横の引揚げロープで押さえられ、逆巻き状態となったことがあったが、大体は引き込まれた引揚げロープを引っ張って外していたものの、それでも外れない場合は巻揚げローラの近く

<p>に設置されたスイッチを切って停止させていた。(写真3参照)</p>

<p>写真3 引揚げロープの繋ぎ目の状況 (写真は別のロープ)</p> <p>作業員Aは、本事故前、巻揚げローラを注意して見ておらず、作業員Cの方を見ていたので、逆巻き状態となったことに気付かなかった。</p>
<p>分析</p> <p>乗組員等の関与 船体・機関等の関与 気象・海象等の関与 判明した事項の解析</p>	<p>あり あり なし</p> <p>本船は、江切漁港北方沖の小型定置網において、箱網を交換する目的で引揚げロープの巻揚げ作業中、作業員Aが、逆巻き状態となった引揚げロープを引っ張って外そうとしたことから、引揚げロープをつかんでいた右手が巻揚げローラに巻き込まれて負傷したものと考えられる。</p> <p>作業員Aは、これまで、引揚げロープの巻揚げ作業中、逆巻き状態となった際に、巻揚げローラのスイッチを切って停止させる前に引揚げロープを引っ張って巻揚げローラから外していたことから、本事故時もとっさに右手で引揚げロープを引っ張ったが、巻揚げローラのスイッチを切って停止させなかったものと考えられる。</p>
<p>原因</p>	<p>本船は、江切漁港北方の小型定置網において、箱網を交換する目的で引揚げロープの巻揚げ作業中、作業員Aが、逆巻き状態となった引揚げロープを引っ張って外そうとしたため、引揚げロープをつかんでいた右手が巻揚げローラに巻き込まれたことにより発生したものと考えられる。</p>
<p>参考</p>	<p>今後の同種事故等の再発防止に役立つ事項として、次のことが考えられる。</p> <ul style="list-style-type: none"> ・巻揚げ機等のローラでの作業中は、同ローラから目を離さないよう注意して作業を行うとともに、不具合が生じた場合には同ローラのスイッチを切って停止させること。
