## 船舶事故調査報告書

事故種類	沈没
発生日時	平成28年5月28日 08時15分ごろ
発生場所	沖縄県竹富町鳩間島東方沖 鳩間島灯台から真方位084° 5.3海里（M）付近 （概位 北緯24° 28.8′ 東経123° 55.0′）
事故の概要	遊覧船 <sup>るり</sup> 瑠璃は、遊漁船 <sup>るり</sup> るり丸をえい航する態勢で漂泊中、るり丸が機関室等に浸水して沈没した。 るり丸は、機関等に濡損を生じた。
事故調査の経過	平成28年6月2日、本事故の調査を担当する主管調査官（那覇事務所）ほか1人の地方事故調査官を指名した。 原因関係者から意見聴取を行った。
事実情報 船種船名、総トン数 船舶番号、船舶所有者等 L×B×D、船質 機関、出力、進水等	A 遊覧船 瑠璃、2.4トン 296-20000沖縄、個人所有 8.89m (Lr) × 2.96m × 0.85m、FRP ガソリン機関、84.60kW、平成11年8月 B 遊漁船 るり丸、2.96トン 296-4719沖縄、個人所有 9.05m (Lr) × 1.80m × 0.83m、FRP ディーゼル機関、77.20kW、昭和50年9月
乗組員等に関する情報	A 船長A 男性 74歳 一級小型船舶操縦士・特殊小型船舶操縦士・特定 免許登録日 昭和51年5月15日 免許証交付日 平成24年2月21日 （平成29年6月4日まで有効）
死傷者等	なし
損傷	A なし B 機関、航海計器等に濡損（全損）
気象・海象	気象：天気 晴れ、風向 南西、風力 3、視界 良好 海象：波高 約0.2m
事故の経過	A船は、船長Aが1人で乗り組み、B船の機関修理の目的で、無人のB船をえい航して沖縄県石垣市石垣港に向かうこととし、A船の船

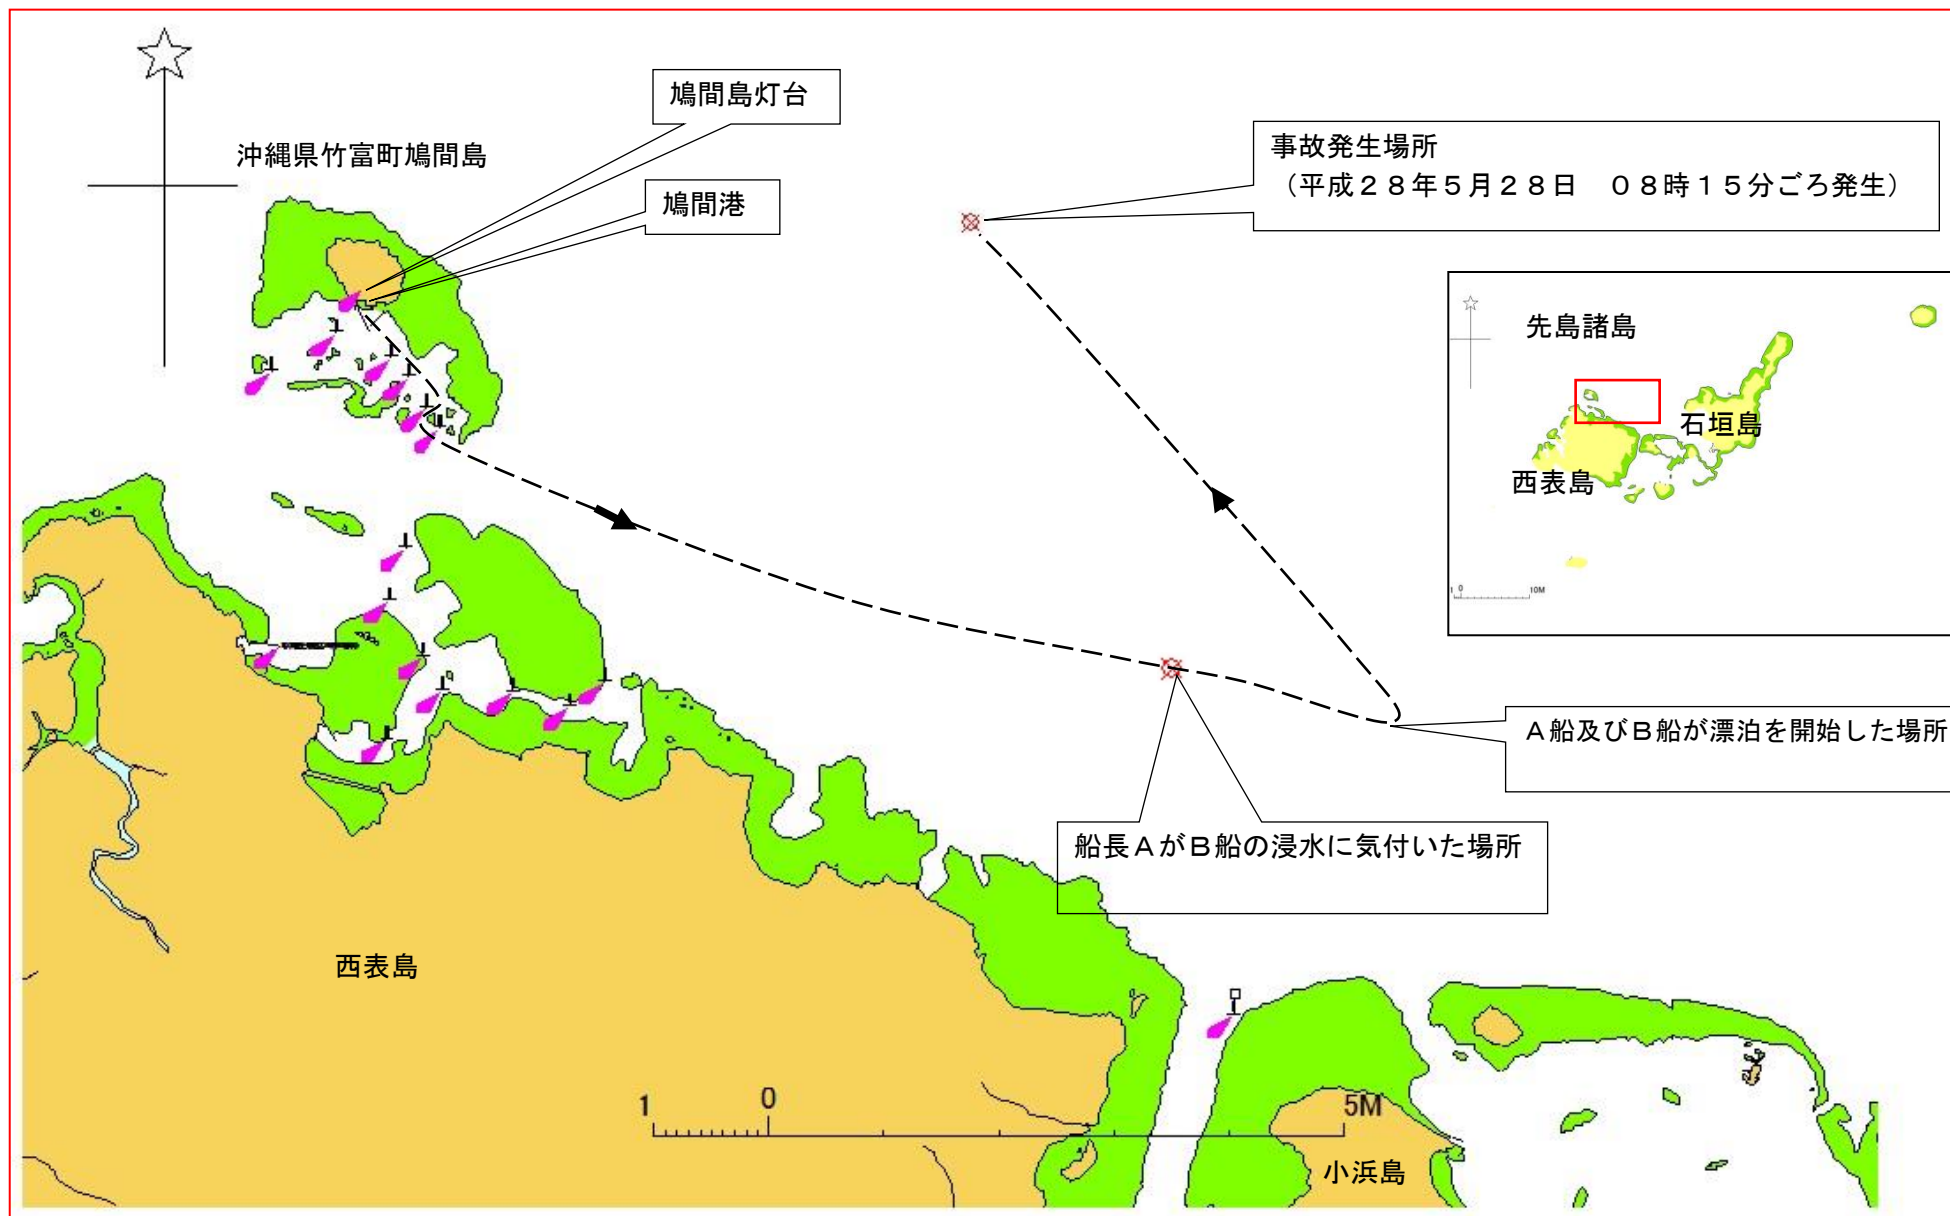
付図1 事故発生経過概略図

<p>尾部からえい航索（直径約20mm、長さ約50m）をB船の船首部にとって引船列を構成し、平成28年5月27日12時30分ごろ竹富町鳩間港を出発した。</p> <p>船長Aは、A船で操船に当たり、主機を回転数毎分約5,000とし、竹富町小浜島北方沖を手動操舵により東南東進中、16時30分ごろ、回転数が変わらないのに出港時に対地速力約5～6ノットであった速力より遅くなっていることに気付いてB船を見ると、B船が船首を上に向けて左舷側に傾いているのを認めた。</p> <p>船長Aは、B船に移乗して機関室を確認したところ、電源供給用のバッテリーが海水に浸る状況となっていることを認め、ビルジポンプを使用しての排水を断念した。</p> <p>船長Aは、B船の機関室に浸水しているものの、沈没することはないと思い、A船に戻ってえい航を続けたが、日が暮れた上に更にB船の浸水量が増したので19時00分ごろえい航を中止して漂泊することとした。</p> <p>船長Aは、慌てても仕方がないので明朝に救助を要請しようと思い、えい航索を1本としてB船が沈没する間にえい航索をナイフで切断する準備をし、B船の状況を見ていた。</p> <p>A船及びB船は、漂泊中、風潮流により北西方に流された。</p> <p>B船は、海水が船内に打ち込むようになり、船長が28日07時45分ごろ携帯電話で海上保安庁に救助を要請した後、08時15分ごろえい航索が破断して沈没した。</p> <p>A船は、来援した巡視艇が警戒する中、船長Aが操船して鳩間港に入港した。</p> <p>（付図1 事故発生経過概略図 参照）</p>
<p>その他の事項</p>	<p>B船は、喫水が、船首約1.0m、船尾約1.5mであった。</p> <p>B船は、本事故当時には新造から約41年間経過しており、船長が平成27年9月ごろに友人から譲り受けていた。</p> <p>B船は、甲板下の船体中央部から船尾にかけて機関室を配し、船尾管軸封装置として海水潤滑軸受のグランドパッキン方式が用いられ、同装置のグランドパッキンを潤滑及び冷却するために若干の海水が漏れる構造になっていた。</p> <p>船長Aは、B船を譲り受けた後、船尾管軸封装置からの海水の漏れが多いように感じたので、グランドパッキンの締付けを調整し、海水が溜まったらビルジポンプで排水していた。</p> <p>B船は、平成27年12月ごろに鳩間島沖でトロリング中に異音を発生して主機が停止した際、修理業者から機関の開放点検を行うように勧められたが、本事故時まで機関の開放点検が行われず、鳩間港に係留していた。</p> <p>船長Aは、鳩間港を出港前にB船の機関室を点検し、主機取付け台</p>
