## 船舶事故調査報告書

平成29年6月15日  
 運輸安全委員会（海事専門部会）議決  
 委員 庄 司 邦 昭（部会長）  
 委員 小須田 敏  
 委員 根 本 美 奈

事故種類	衝突（消波ブロック）
発生日時	平成29年3月19日 21時30分ごろ
発生場所	沖縄県竹富町波照間漁港沖防波堤の消波ブロック 波照間港北防波堤灯台から真方位012°240m付近 （概位 北緯24°04.4′ 東経123°46.1′）
事故の概要	漁船涼香丸は、入航中、消波ブロックに衝突した。 涼香丸は、船長が負傷し、船首部外板の破口等を生じた。
事故調査の経過	平成29年3月21日、本事故の調査を担当する主管調査官（那覇事務所）ほか1人の地方事故調査官を指名した。 原因関係者から意見聴取を行った。
事実情報 船種船名、総トン数 船舶番号、船舶所有者等 L×B×D、船質 機関、出力、進水等	漁船 涼香丸、2.7トン ON3-71279（漁船登録番号）、個人所有 9.85m(Lr)×2.25m×0.72m、FRP ディーゼル機関、128.71kW、昭和63年3月31日 第296-09524号（船舶検査済票の番号）
乗組員等に関する情報	船長 男性 79歳 一級小型船舶操縦士・特殊小型船舶操縦士・特定 免許登録日 昭和59年5月25日 免許証交付日 平成26年2月24日 （平成31年12月17日まで有効）
死傷者等	軽傷 1人（船長）
損傷	船首部外板に破口、推進器翼に欠損、主機等に濡損（全損）
気象・海象	気象：天気 曇り、風向 南、風速 約1.9m/s、視界 良好 海象：海上 平穏、潮汐 上げ潮の末期 月出時刻：20日00時39分ごろ
事故の経過	本船は、船長が1人で乗り組み、波照間漁港に向けて竹富町波照間島東岸沖の漁場を出発し、約10ノット（kn）の速力（対地速力、以下同じ。）で手動操舵により波照間島北岸沖を西進した。 船長は、操舵室船尾側の両舷に渡した板の上に立ち、操舵室の天井開口部から上半身を出して操船に当たり、船首方に波照間港第2号灯標（以下灯標及び灯台については、「波照間港」を省略する。）の灯光及び左舷船首方に北防波堤灯台の灯光を認めた。

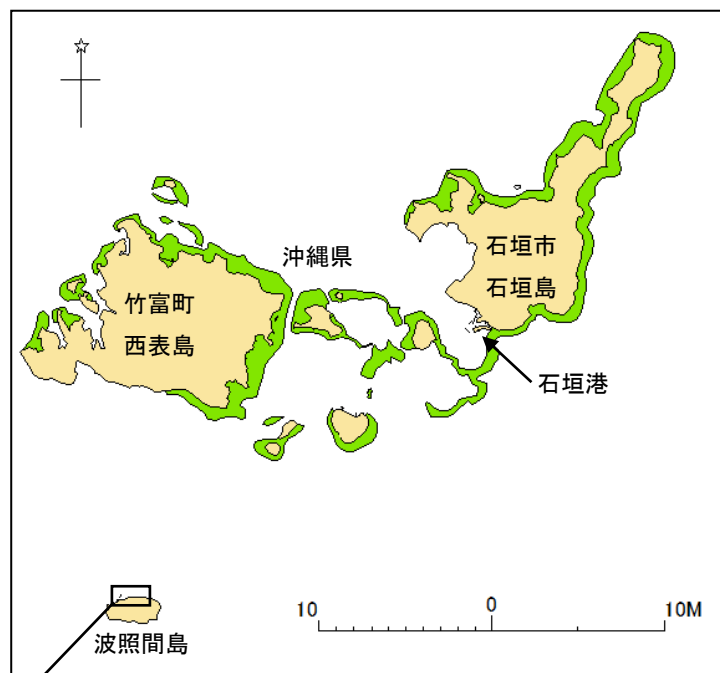
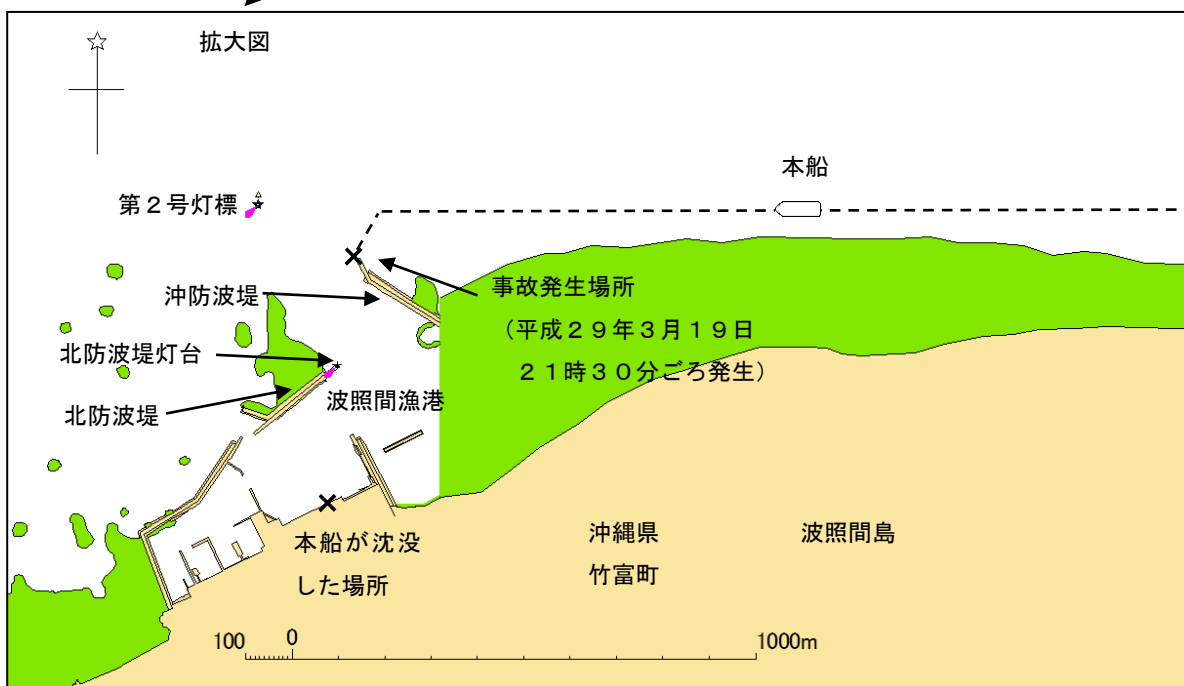
付図1 事故発生経過概略図

<p>船長は、速力を約4knに減じて航行を続けていたところ、急に左舷方の北防波堤灯台の灯光が見えなくなったので、北防波堤灯台が消灯したと思った。</p> <p>船長は、船首方の第2号灯標が近いと感じたので、北防波堤灯台に向ける変針予定場所を通過したと思い、船首を見えなくなった北防波堤灯台の方向に向けようと左転したところ、平成29年3月19日21時30分ごろ衝撃を感じ、頭部を頭上の日除けにぶつけた。</p> <p>船長は、周囲の状況から沖防波堤の消波ブロックに衝突したことを知り、主機を後進にかけて消波ブロックから離れ、船首の物入れの内側から船首の水面上の外板に破口を生じていることを認めたが、浸水していなかったため、自力で北防波堤の南方に移動して錨泊し、主機を止めた。</p> <p>船長は、休息しようと操舵室前方の船室に入り、機関室を見たところ、主機の下部まで浸水しているのを認め、係留しようと主機を始動して自力で近くの岸壁に移動し、本船の左舷側を着けて船首尾から係船索2本を取った。</p> <p>船長は、浸水量が増加している本船を岸壁上で見守っていたところ、通り掛かった人に出血している顔を見られて受診を優先することを勧められ、診療所で眉間の裂傷の治療を受けた。</p> <p>船長は、診療所での治療を終えて本船に戻ったところ、本船の船首が沈んだ状態であったが、その後、右舷側を下にして沈没する本船を認め、海上保安庁に本事故の発生を通報した。</p> <p>本船が沈没した海面には、薄い油膜の浮流油が認められ、来援した巡視艇によって油吸着材が投入されるなど防除作業が行われ、本船が所属する漁業協同組合によって運ばれたオイルフェンスが本船の周りに展張され、その後、浮流油が認められなくなった。</p> <p>本船は、クレーン台船で引き揚げられて沖縄県石垣市石垣港に運ばれ、陸揚げされた。</p> <p>(付図1 事故発生経過概略図 参照)</p>
<p>その他の事項</p>	<p>本船の喫水は、船首約0.4m、船尾約1.0mであった。</p> <p>本船は、船首部の甲板下に空所があり、その船尾側隔壁の下端にリンバーホール（ビルジ水を通す穴）が設けられ、機関室の船首側隔壁の下端にも魚倉からの排水管のほかにリンバーホールと思われる穴が設けられていた。</p> <p>船長は、船首部の甲板下に空所があることは知っていたが、その空所を点検できる構造ではなかったため、同空所の構造が分からなかった。</p> <p>本船は、前部甲板下にある魚倉からの排水が機関室に流れ、機関室のビルジとともにビルジポンプを使用して排出する構造であった。</p> <p>船長は、船首部の水面下の外板にも破口箇所があることを本事故後</p>

<p>に知った。</p> <p>海図W1486（波照間漁港）及び波照間漁港平面図によれば、波照間漁港は、波照間島北岸に位置し、東側の干出浜から北西方に延びる長さ約255mの沖防波堤、及び北側の干出浜に沿って南西～北東方向に延びる長さ約230mの北防波堤によって同漁港の出入口が形成され、沖防波堤西端と北防波堤東端との間に港内に至る水路がある。</p> <p>北防波堤の東端には北防波堤灯台（灯質：単閃赤光 毎3秒に1閃光、灯高：14m）が設置され、北防波堤灯台の北北西方約390mには第2号灯標（灯質：群閃赤光 毎6秒に2閃光、灯高：4.9m）が設置されている。</p> <p>波照間漁港平面図及び沖防波堤断面図によれば、沖防波堤は、北端から順に平均水面からの高さがそれぞれ約5.5mの防波堤（約70m）、約7.5mの防波堤（約50m）及び約6.3mの防波堤（約135m）で構成されている。</p> <p>船長は、沖防波堤の高さが異なっていることを知っていた。</p> <p>船長は、波照間漁港に入航した際、本事故当時と同様な進路で北防波堤灯台の灯光が見えなくなる状況を経験したことはなかった。</p> <p>船長は、本事故当時、海上が穏やかであり、ふだんより波照間島北岸寄りを航行していたので、北防波堤灯台の灯光が沖防波堤によって遮られて見えなくなったと本事故後に思った。</p> <p>船長は、ふだんから、波照間島北岸沖を西進中、GPSプロッター及び魚群探知機で表示される水深を確認しながら波照間漁港に接近し、北防波堤灯台及び第2号灯標を視認すれば、出航船の出現に備えて目視のみで見張りを行い、第2号灯標に接近したところで北防波堤灯台に向けて航行していた。</p> <p>本船には、レーダーがなかった。</p> <p>船長は、約59年間漁船の経験があり、波照間漁港に月1回程度寄港していたが、夜間、波照間島北岸沖から入航した経験が数回程度であった。</p>
<p><b>分析</b></p> <p>乗組員等の関与</p> <p>船体・機関等の関与</p> <p>気象・海象等の関与</p> <p>判明した事項の解析</p>	<p>あり</p> <p>なし</p> <p>なし</p> <p>本船は、波照間漁港に入航中、船長が、変針目標としていた北防波堤灯台の灯光が見えなくなった際、GPSプロッターを活用して船位の確認を適切に行っていなかったことから、北防波堤灯台に向ける変針予定場所の手前であることに気付かずに左転し、沖防波堤の消波ブロックに衝突したものと考えられる。</p> <p>船長は、船首方の第2号灯標までの距離を同灯標の灯光を頼りに目</p>

<p>測していたことから、変針予定場所の手前で左転した可能性があると考えられる。</p> <p>船長は、出航船の出現に備えて港奥と思われる方に視線を向けていたことから、GPSプロッターを見ていなかったものと考えられる。</p> <p>船長は、本事故当時、船首部の水面上の破口箇所を点検していたが、同破口箇所からの浸水がなかったことから、機関室などの点検を行っていなかったものと考えられる。</p> <p>本船は、船首部の水面下の破口箇所から船首部の甲板下の空所に浸水し、更に機関室へ浸水したものと考えられるが、隔壁に設けられた貫通部の水密状況等については明らかにすることができなかった。</p>
<b>原因</b>	<p>本事故は、夜間、本船が、波照間漁港に入航中、船長が、変針目標としていた北防波堤灯台の灯光が見えなくなった際、GPSプロッターを活用して船位の確認を適切に行っていなかったため、北防波堤灯台に向ける変針予定場所の手前であることに気付かずに左転し、沖防波堤の消波ブロックに衝突したものと考えられる。</p>
<b>参考</b>	<p>今後の同種事故等の再発防止及び被害の軽減に役立つ事項として、次のことが考えられる。</p> <ul style="list-style-type: none"> <li>・ 夜間、港内に向けて航行する際、GPSプロッターを有効に利用して船位の確認を行うこと。</li> <li>・ 船体に破口が生じた場合、船体各所の浸水状況を点検すること。</li> </ul>
