船舶事故調査報告書

事故種類	乗組員死亡
発生日時	平成28年5月14日 00時20分ごろ
発生場所	北海道枝幸町乙忠部漁港北北東方沖 乙忠部港東防波堤灯台から真方位026°4.3海里（M）付近 （概位 北緯44°50.8′ 東経142°45.9′）
事故の概要	漁船第八長竹丸は、ほたて貝養殖施設において稚貝の揚収作業中、甲板員が落水し、死亡した。
事故調査の経過	平成28年5月23日、本事故の調査を担当する主管調査官（函館事務所）ほか1人の地方事故調査官を指名した。 原因関係者から意見聴取を行った。
事実情報 船種船名、総トン数 船舶番号、船舶所有者等 L×B×D、船質 機関、出力、進水等	漁船 第八長竹丸、16トン HK2-21829（漁船登録番号）、個人所有 18.73m（Lr）×4.86m×1.45m、FRP ディーゼル機関、漁船法馬力数90、平成5年8月
乗組員等に関する情報	船長 男性 50歳 一級小型船舶操縦士・特殊小型船舶操縦士・特定 免許登録日 平成元年6月16日 免許証交付日 平成26年1月29日 （平成31年6月15日まで有効） 甲板員A 男性 21歳
死傷者等	死亡 1人（甲板員A）
損傷	なし
気象・海象	気象：天気 晴れ、風向 西、風力 4、視界 良好 海象：波高 約0.5m、水温 約7℃
事故の経過	本船は、船長及び甲板員Aほか9人が乗り組み、乙忠部漁港北北東方沖に設置されたほたて貝養殖施設において、稚貝揚収のため、ボンデン綱をウインチで巻き上げて、ほたて貝育成用の籠（以下「育成籠」という。）を垂下した幹綱とアンカーロープ2本を左舷側船首尾の舷縁2箇所に設置されたガイドローラに渡し掛けて、育成籠を揚収する作業を行っていた。（図1、写真1、写真2、写真3参照）

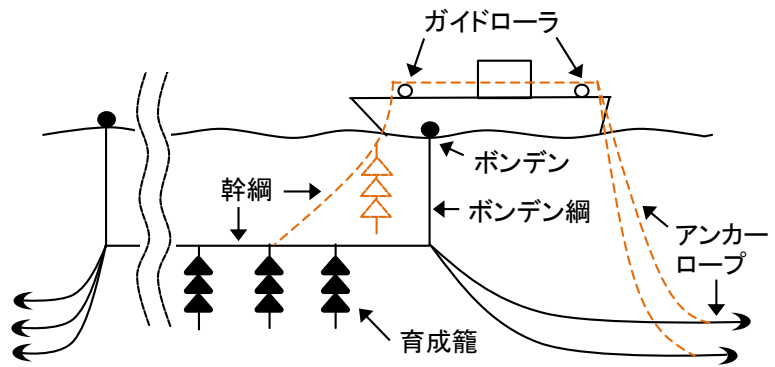
図1 ほたて貝養殖施設及び育成籠揚収作業状況概略図

船長は、甲板員8人を船首部に、甲板員Aほか1人（以下「甲板員B」という。）を船尾部にそれぞれ配置して作業に当たらせていたところ、幹綱が弛んでいたことと、左舷側に風を受けて船体が圧流された影響で、船首尾のガイドローラに渡し掛けた幹綱とアンカーロープが外れたので、作業をやり直すことにした。

設において、育成籠の揚収作業中、甲板員Aが落水したことにより発生したものと考えられる。
参考	<p>今後の同種事故等の再発防止に役立つ事項として、次のことが考えられる。</p> <ul style="list-style-type: none"> ・甲板上で漁労作業を行う際は、作業用救命衣を着用すること。 ・養殖施設の索類がガイドローラから外れそうになっても手を触れないこと。

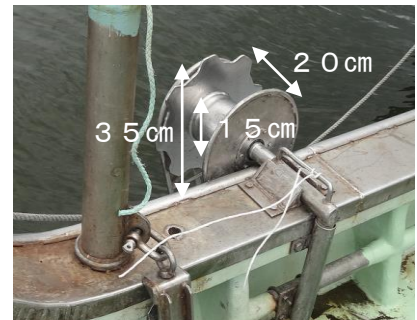
写真3 船尾ガイドローラ

船長は、00時20分ごろ、甲板員A以外の甲板員が船首部で次の作業に取り掛かっているのを見ていたところ、船尾ガイドローラが気になって船尾に戻った甲板員Bが、船上に甲板員Aの姿がないことで声を上げたので、甲板員Aが落水したことに気付いた。
