船舶事故調査報告書

平成29年6月15日
 運輸安全委員会（海事専門部会）議決
 委員 庄司邦昭（部会長）
 委員 小須田 敏
 委員 根本美奈

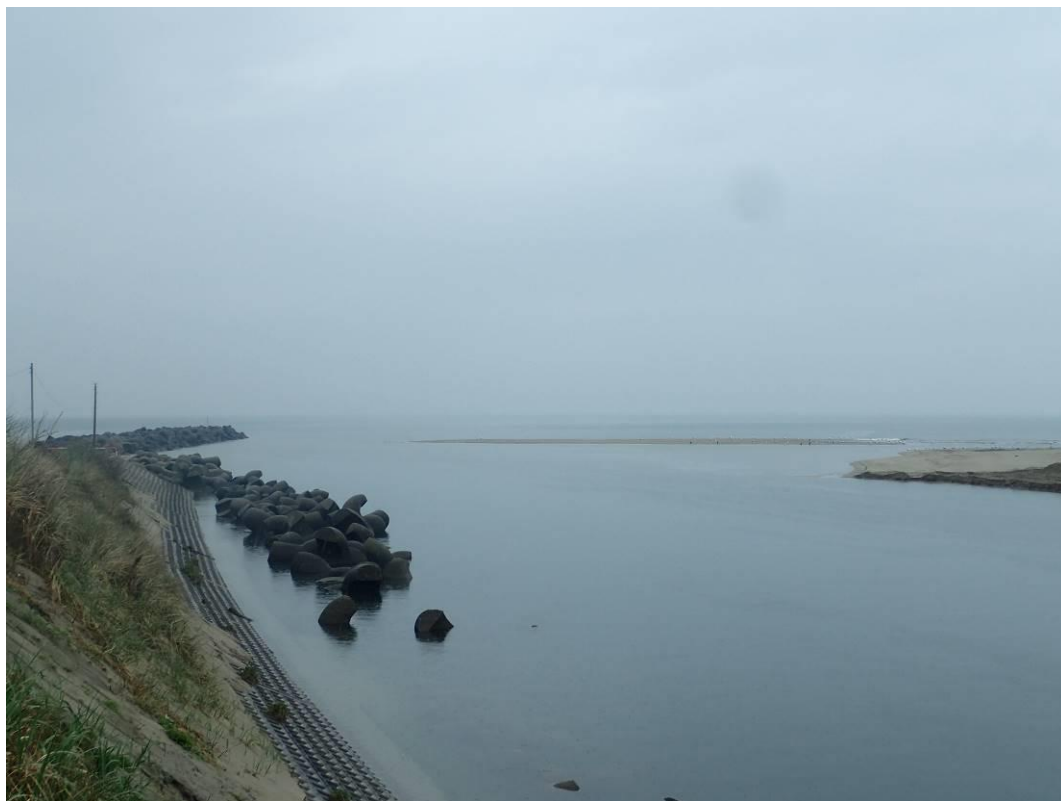
写真1 加治川河口付近

※ 撮影時の天気雨、風向南、風力2、海上平穏
