## 船舶事故調査報告書

平成29年6月22日  
 運輸安全委員会（海事専門部会）議決  
 委員 庄司邦昭（部会長）  
 委員 小須田 敏  
 委員 根本美奈

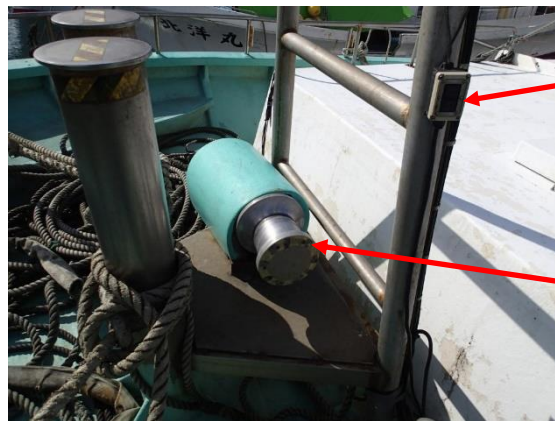
写真1 前部甲板の中央部

取った後、甲板員にウインドラスを使用して同係船索を巻くように指示した。(写真1参照)

本船は、甲板員が、船首係船索を巻き付けたウインドラスのローラを回転させ、同係船索を巻いていたところ逆巻き状態（ローラ部で前に巻かれた索に後から巻かれる索が重なってしまうこと）となり、左舷船首部の岸壁への接近速度が速まった。

甲板員は、パニック状態となり、07時55分ごろ、逆巻き状態を直そうと回転中のローラに巻かれた船首係船索に左手で触れたところ、同索に左手指を巻き込まれた。

船長は、本事故後、ローラに巻かれた船首係船索の状況を見て、同係船索同士が噛んでローラに幾重に巻き取られ、巻取速度が速まったものと思った。

<p>甲板員は、ふだん、他の甲板員がウインドラスを操作しているのを近くで見えていたが、1人でウインドラスの操作を行うのが2回目であった。</p> <p>甲板員は、船首係船索が予想以上の速さで引かれて岸壁への接近速度を速いと感じ、何とかしなければと思った。</p> <p>甲板員は、本事故当時、ジャンパー及びズボンを着用し、滑り止めが付いた軍手を両手に着用していた。</p> <p>船長は、甲板員が、2年以上の乗船経験があったので、回転しているローラ等に手で触れるようなことはしないと思っていた。</p> <p>船長は、ふだん、甲板員に対し、油圧式の漁労機器にはできるだけ触らないように注意を与えていた。</p>
<p><b>分析</b></p> <p>乗組員等の関与</p> <p>船体・機関等の関与</p> <p>気象・海象等の関与</p> <p>判明した事項の解析</p>	<p>あり</p> <p>なし</p> <p>なし</p> <p>本船は、鼠ヶ関港において着岸作業中、甲板員が、回転するウインドラスのローラに巻き付けた船首係船索が逆巻き状態となった際、逆巻き状態を直そうとローラに巻かれた同係船索に左手で触れたことから、同係船索に左手指を巻き込まれて負傷したものと考えられる。</p> <p>甲板員は、ウインドラスの操作に不慣れであったこと、及び船首係船索が逆巻き状態となって左舷船首部の岸壁への接近速度が速まり、気が動転したことから、逆巻き状態を直そうと同係船索に左手で触れた可能性があると考えられる。</p>
<p><b>原因</b></p>	<p>本事故は、本船が、鼠ヶ関港において着岸作業中、甲板員が、回転するウインドラスのローラに巻き付けた船首係船索が逆巻き状態となった際、逆巻き状態を直そうとローラに巻かれた同係船索に左手で触れたため、同係船索に左手指を巻き込まれたことにより発生したものと考えられる。</p>
<p><b>参考</b></p>	<p>今後の同種事故等の再発防止に役立つ事項として、次のことが考えられる。</p> <ul style="list-style-type: none"> <li>・ 回転中のローラ等に手を触れないこと。</li> </ul>
