## 船舶事故調査報告書

平成29年7月6日

運輸安全委員会（海事専門部会）議決

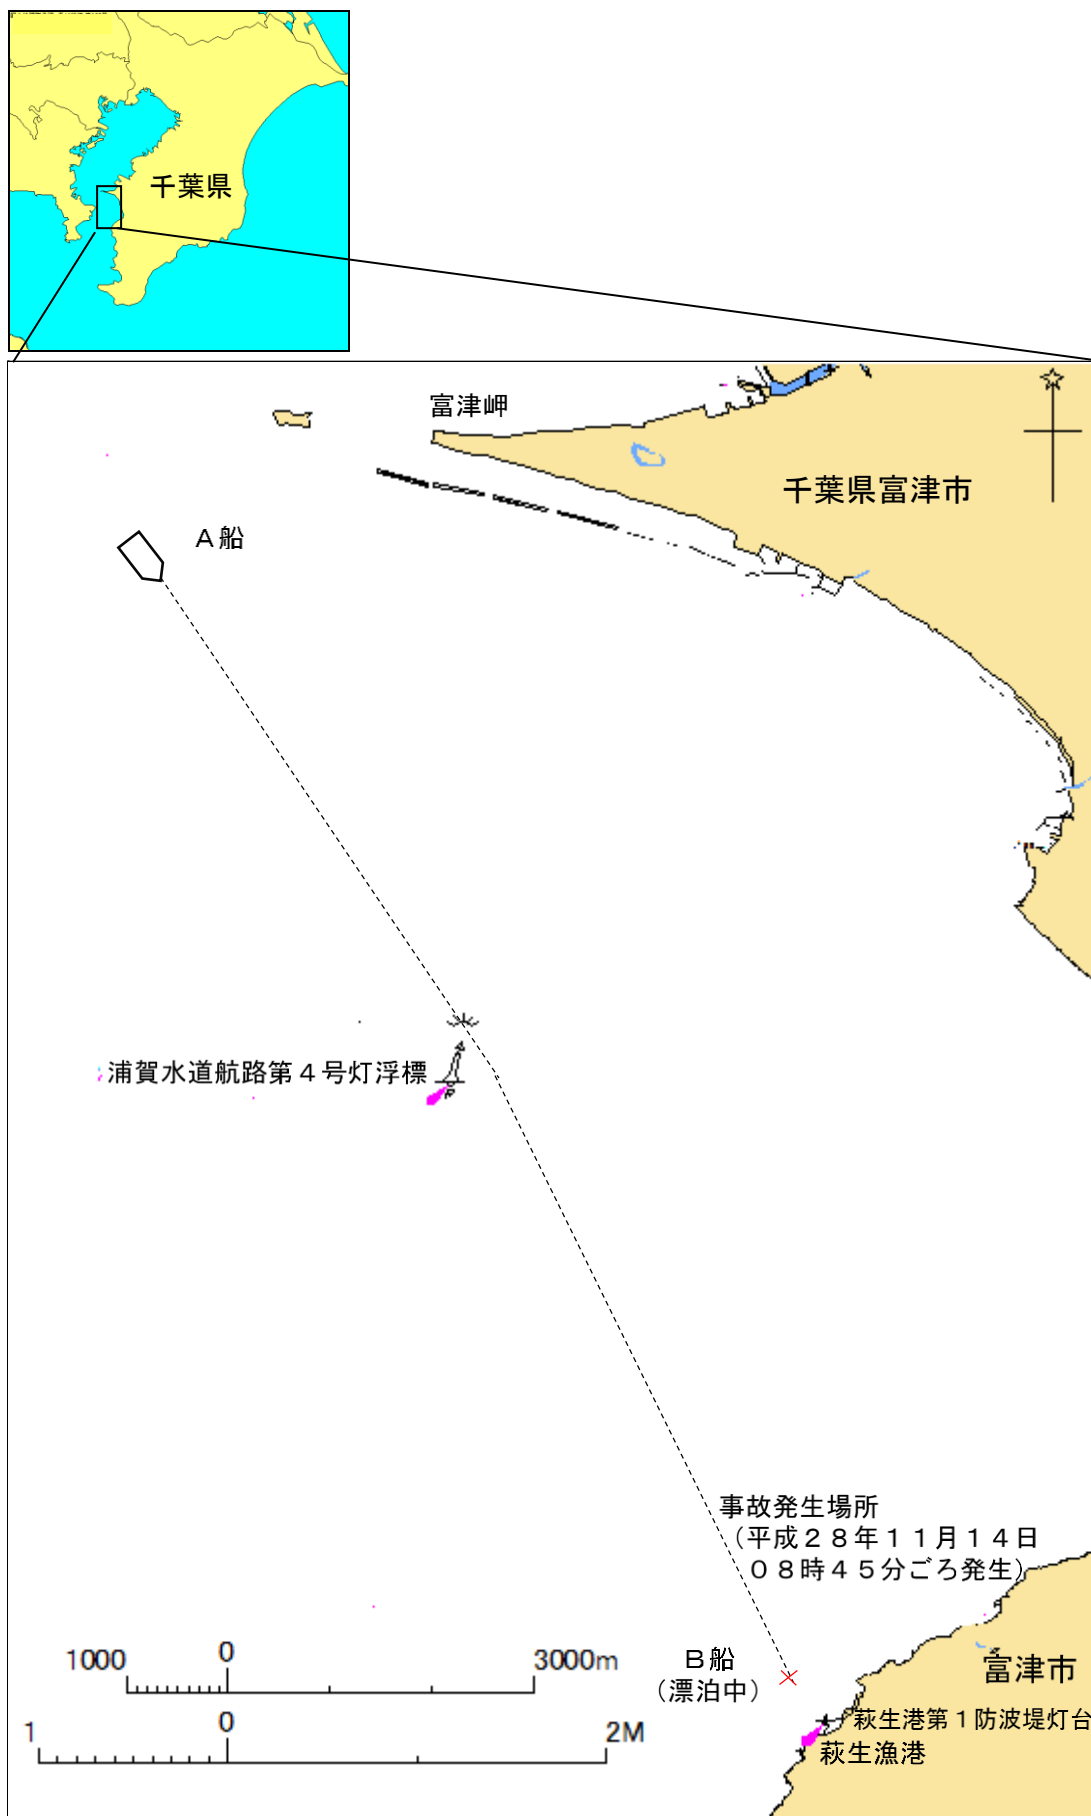
付図1 事故発生経過概略図

B 軽傷 1人（船長B）
損傷	A 船首部に擦過傷 B 両舷中央部外板に亀裂を伴う凹損、船外機に濡損
気象・海象	気象：天気 曇り、風向 北、風力 2、視界 良好 海象：海上 平穏、潮汐 下げ潮の末期
事故の経過	<p>A船は、船長Aが1人で乗り組み、富津市富津岬沖での刺し網漁の操業を終え、平成29年11月14日08時15分ごろ萩生漁港に向けて帰航を開始し、船長Aが、操舵室の椅子に立ち、天井窓から顔を出して、約15ノット（kn）の速力（対地速力、以下同じ。）で手動操舵により南東進した。</p> <p>船長Aは、浦賀水道航路第4号灯浮標の東方に差し掛かった頃、遠方が少し霞んでいて、ふだん船首目標としている萩生漁港内の白い建物を視認できなかったため、GPSプロッターに同漁港までの針路線を表示させようとして停船した。</p> <p>A船は、帰航を再開し、船長Aが、船首方に他船を見掛けなかったため、前路に航行の支障となる船舶はいないと思い、GPSプロッターに表示された針路線に沿って南南東進した。</p> <p>船長Aは、発進して間もなく萩生漁港内の白い建物を視認し、目視により見張りをを行いながら南南東進中、08時45分ごろ衝撃を感じ、機関を中立運転にしたところ、転覆したB船及び船長Bを認め、B船と衝突したことを知った。</p> <p>船長Aは、僚船に本事故発生の連絡を行い、船長Bの救助を依頼した。</p> <p>A船は、B船をえい航し、僚船と共に萩生漁港に入港した。</p> <p>B船は、船長Bが1人で乗り組み、萩生漁港沖で船外機を停止し、船首からパラシュート型シーアンカー（以下「シーアンカー」という。）を投入して船首を北東方に向けた状態で漂流しながら、船尾部物入れの上に左舷方を向いて腰を掛け、左舷側にさおを出して釣りをしていた。</p> <p>船長Bは、北北西方1海里（M）付近にB船に向かって来るA船を認め、その動向を見ていたところ、北北西方0.5M付近に接近したので、立って両手を振り、そのうちA船がB船を避けて行くものと思った。</p> <p>B船は、A船が、北北西方500m付近に接近したので、舷側をいけすの蓋で叩いて音を出したり、大声で叫んだりしたが、更にA船がB船を避ける気配がなく接近するので、危険を感じ、船外機を始動し、船首部のシーアンカーの錨索を放して船尾部に戻り、船外機のハンドルのクラッチを後進に入れた直後、B船の左舷中央部とA船の船首部とが衝突した。</p> <p>B船は、衝突の衝撃で転覆して船長Bが落水したが、A船により萩</p>
