船舶事故調査報告書

事故種類	ウェイクボーダー負傷
発生日時	平成28年8月11日 16時05分ごろ
発生場所	京都府宮津市田井海水浴場沖 宮津黒埼灯台から真方位230° 2,500m付近 （概位 北緯35° 35.0′ 東経135° 14.0′）
事故の概要	プレジャーボート ^{ラハйна} LAHAINAは、転倒したウェイクボーダーに接近中、ウェイクボーダーに接触し、ウェイクボーダーが負傷した。
事故調査の経過	平成28年8月26日、本事故の調査を担当する主管調査官（神戸事務所）ほか1人の地方事故調査官を指名した。 原因関係者から意見聴取を行った。
事実情報 船種船名、総トン数 船舶番号、船舶所有者等 L×B×D、船質 機関、出力、進水等	プレジャーボート LAHAINA、5トン未満 250-23300京都、個人所有 5.60m (Lr) × 2.35m × 1.27m、FRP ガソリン機関、110.3kW、平成3年6月
乗組員等に関する情報	船長 男性 55歳 二級小型船舶操縦士・特殊小型船舶操縦士・特定 免許登録日 平成11年7月6日 免許証交付日 平成26年5月8日 （平成31年7月5日まで有効） ウェイクボーダーA 女性 17歳
死傷者等	重傷 1人（ウェイクボーダーA）
損傷	なし
気象・海象	気象：天気 晴れ、風向 東、風力 3、視界 良好 海象：海上 平穏、潮汐 低潮時
事故の経過	本船は、船長が1人で乗り組み、知人2人（以下「同乗者A」、「同乗者B」という。）ほか2人を乗せ、田井海水浴場の砂浜から約150～200m沖でウェイクボーダーAをけん引していた。 船長は、ウェイクボーダーAが転倒したので、ウェイクボーダーAを收容して遊走を終えようと思い、約30～40km/hの対地速力で右旋回した後、船首を南西方に向けて右舷船首方にウェイクボーダーAを見ながら接近した。 船長は、右舷船首方約20mにウェイクボーダーAを見る状況とな

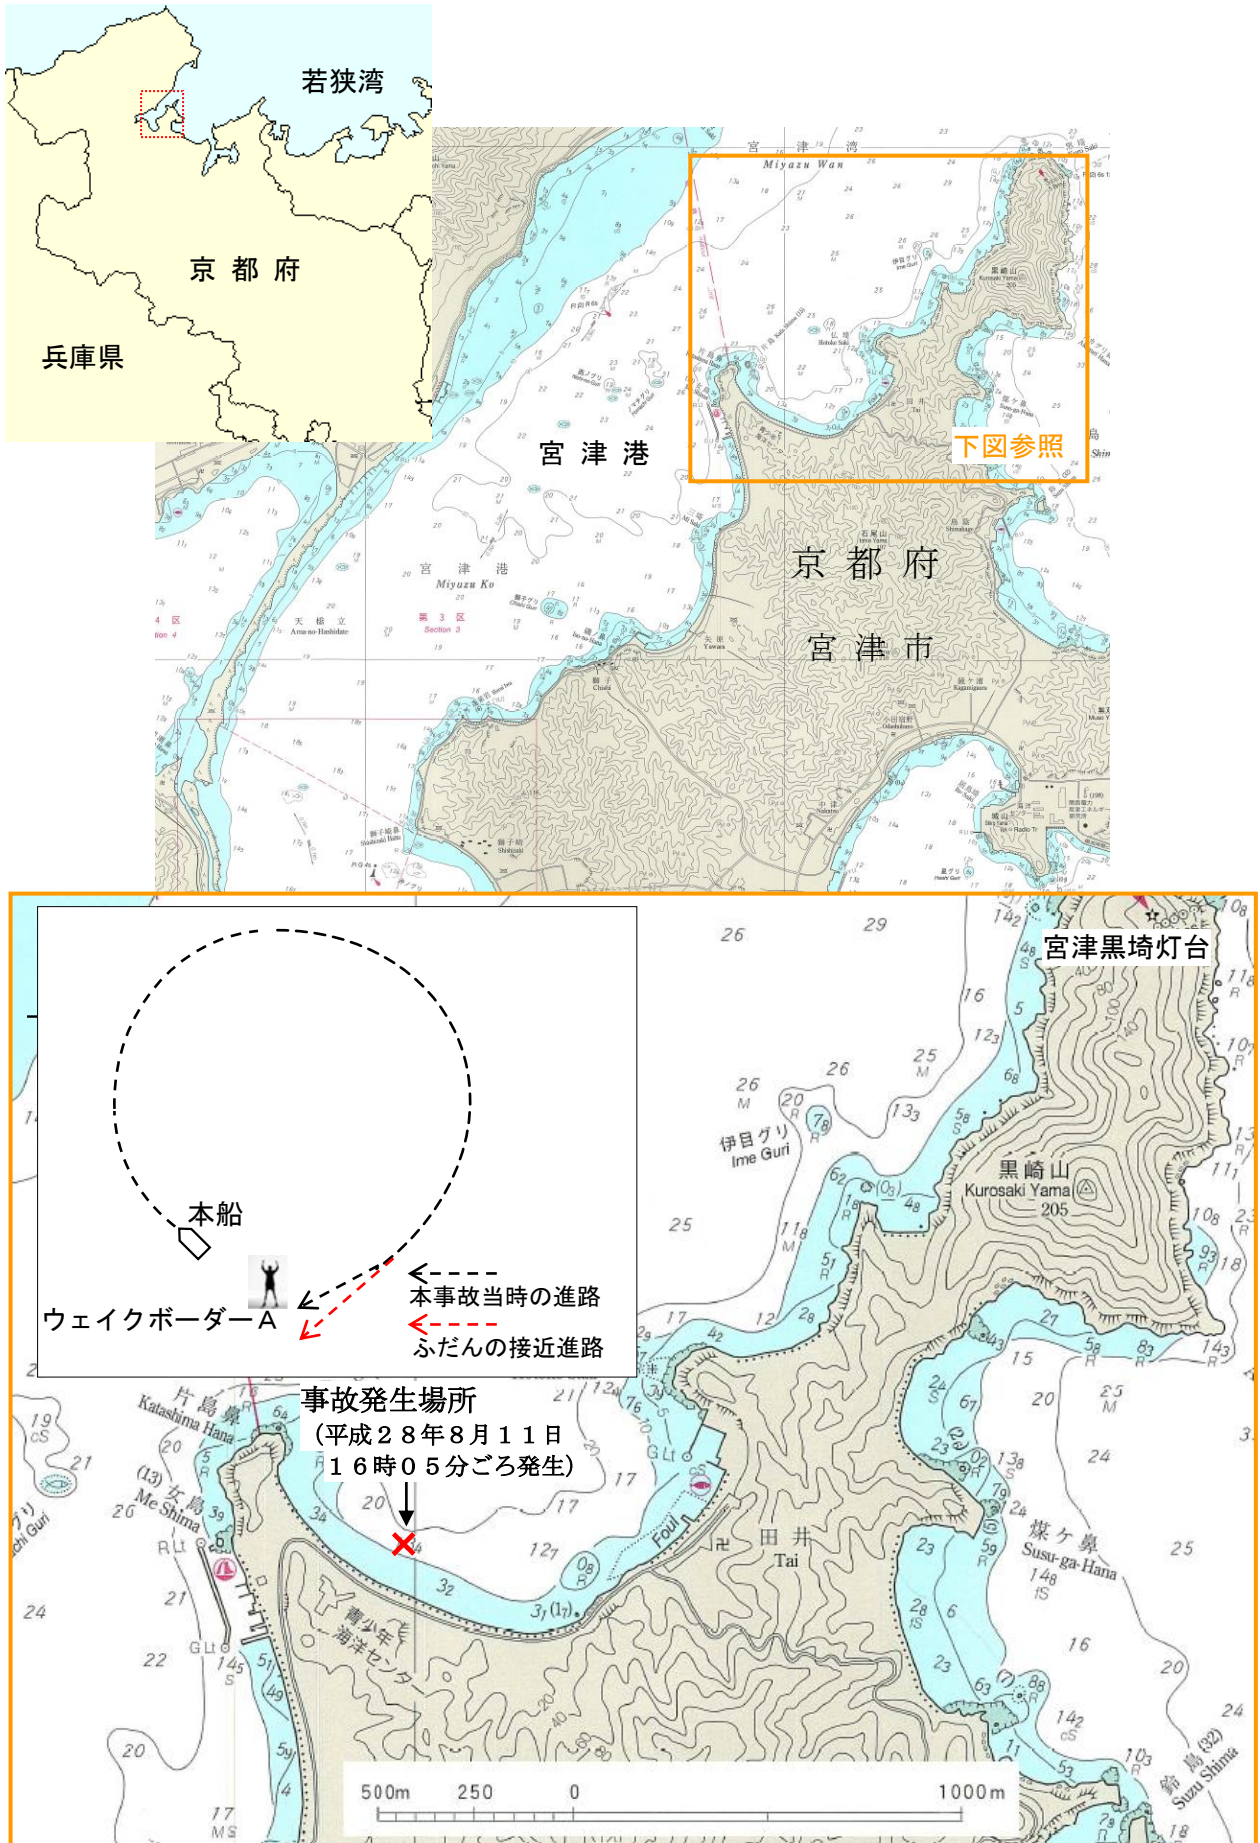
付図1 事故発生経過概略図

<p>ったとき、クラッチを中立とした。</p> <p>船長は、本船が、前進行きあしでウェイクボーダーAに接近中、旋回した際に生じた航走波を右舷側から受けて横揺れした際、本件ウェイクボーダーAを見失ったので、探していたところ、平成28年8月11日16時05分ごろ同乗者Aから「コン」という音がしたことを聞いた。</p> <p>同乗者Aは、海中に飛び込み、負傷していたウェイクボーダーAを本船に引き寄せた後、船長と共にウェイクボーダーAを本船に引き上げた。</p> <p>同乗者Bは、119番通報して救急車を要請した。</p> <p>ウェイクボーダーAは、救急車及びドクターヘリで病院に搬送され、左臀部大腿下腿裂創等と診断された。</p> <p>(付図1 事故発生経過概略図 参照)</p>
<p>その他の事項</p>	<p>船長は、本船の操船経験が約50回あり、本船でウェイクボーダーをけん引した経験が約20～30回あった。</p> <p>船長は、ふだん、ウェイクボーダーを収容する際、右旋回した後、クラッチを中立として前進行きあしでウェイクボーダーを右舷側に見るようにして通過し、本船を停止させていた。</p> <p>船長は、ふだんよりもウェイクボーダーに接近し過ぎたと本事故後に思った。</p> <p>ウェイクボーダーAは、本事故当時、水着の上に救命胴衣を着用し、ウェイクボード用のブーツを履いていた。</p>
<p>分析</p> <p>乗組員等の関与</p> <p>船体・機関等の関与</p> <p>気象・海象等の関与</p> <p>判明した事項の解析</p>	<p>あり</p> <p>なし</p> <p>なし</p> <p>本船は、田井海水浴場沖において、船長が、転倒したウェイクボーダーAを収容しようとし、クラッチを中立として接近する際、ウェイクボーダーAに対する見張りを適切に行っていなかったことから、見失ったウェイクボーダーAに接触し、ウェイクボーダーAが負傷したものと考えられる。</p> <p>船長は、左舷船尾方から風力3の風を受ける状況下、ウェイクボーダーAを右舷船首方に見る態勢で接近していたことから、本船が航走波を受けて横揺れした際にウェイクボーダーAを見失った可能性があると考えられる。</p>

<p>原因</p>	<p>本事故は、本船が、田井海水浴場沖において、船長が、転倒したウェイクボーダーAを収容しようとし、クラッチを中立として接近する際、ウェイクボーダーAに対する見張りを適切に行っていなかったため、見失ったウェイクボーダーAに接触したことにより発生したものと考えられる。</p>

参考	<p>今後の同種事故等の再発防止に役立つ事項として、次のことが考えられる。</p> <ul style="list-style-type: none">・ 転倒したウェイクボーダーに接近する場合は、安全な距離を保って接近すること。
-----------	---
