船舶事故調査報告書

事故種類	乗組員死亡
発生日時	平成28年6月4日 13時45分ごろ
発生場所	徳島県徳島小松島港東方沖 和田ノ鼻灯台から真方位010°4,600m付近 （概位 北緯34°03.1′ 東経134°38.7′）
事故の概要	漁船第二大和丸 ^{やまと} は、2そう船びき網漁の操業中、船長が落水して死亡した。
事故調査の経過	平成28年6月6日、本事故の調査を担当する主管調査官（神戸事務所）ほか1人の地方事故調査官を指名した。 原因関係者から意見聴取を行った。
事実情報 船種船名、総トン数 船舶番号、船舶所有者等 L×B×D、船質 機関、出力、進水等	A 漁船 第二大和丸（網船）、13トン TO2-2919（漁船登録番号）、個人所有 14.80m (Lr) × 4.03m × 1.20m、FRP ディーゼル機関、漁船法馬力数50、平成3年7月29日 B 漁船 大和丸（運搬船）、8.5トン TO2-2947（漁船登録番号）、個人所有 14.48m (Lr) × 3.27m × 0.97m、FRP ディーゼル機関、漁船法馬力数160、平成4年7月5日
乗組員等に関する情報	A 船長A 男性 51歳 一級小型船舶操縦士・特殊小型船舶操縦士・特定 免許登録日 平成元年6月21日 免許証交付日 平成25年11月5日 （平成31年6月20日まで有効） 甲板員A 男性 73歳 一級小型船舶操縦士・特殊小型船舶操縦士・特定 免許登録日 昭和49年11月21日 免許証交付日 平成25年12月2日 （平成31年6月27日まで有効） B 船長B 男性 51歳 一級小型船舶操縦士・特殊小型船舶操縦士・特定 免許登録日 平成7年2月20日 免許証交付日 平成26年2月19日

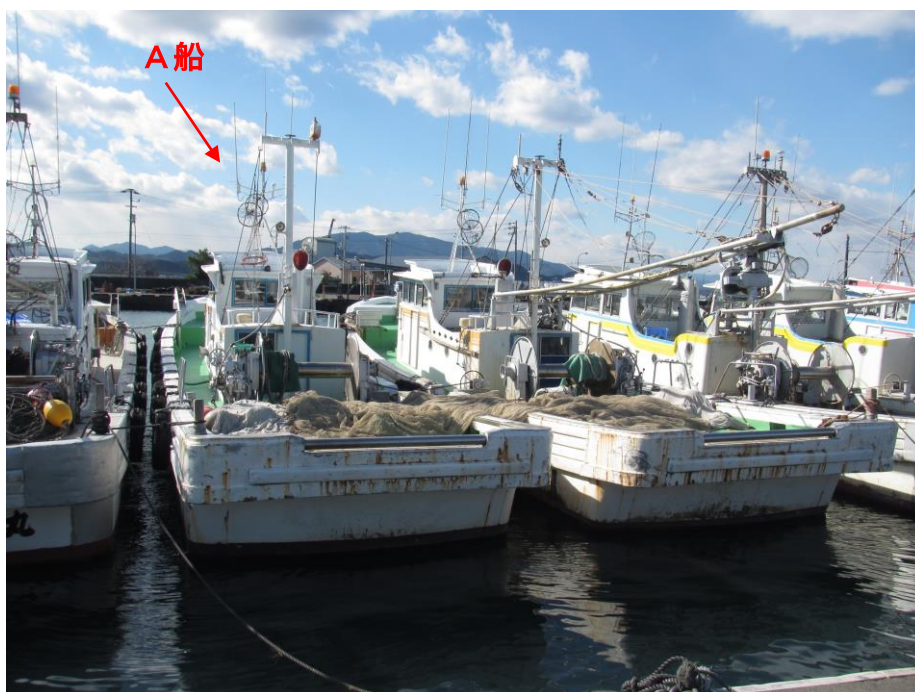
写真2 A船（船尾）

<p>船長Bは、B船がA船に接舷した際、左舷船首方向から風波を受け、波高が約0.5mあり、両船が不規則に揺れ、接舷したり離れたりしていたので、船長Aが足を踏み外したことにより落水したものと本事故後に思った。</p> <p>船長Bは、A船のプロペラに血液反応があり、カップの一部が付着していた旨を聞かされた。</p>
<p>分析</p> <p>乗組員等の関与 船体・機関等の関与 気象・海象等の関与 判明した事項の解析</p>	<p>A あり、B あり A あり、B なし A あり、B あり</p> <p>船長Aの死因は、脳挫傷であった。</p> <p>A船は、徳島小松島港東方沖において、B船及びほか網船1隻と2そう船びき網漁の操業中、左舷船首方向から風波を受け、B船がA船に接舷して不規則に揺れている状況下、船長AがB船に移乗する際、落水したものと考えられる。</p> <p>船長Aは、落水してA船のプロペラに巻き込まれて死亡したものと考えられるが、プロペラに巻き込まれるに至った状況を明らかにすることはできなかった。</p>
<p>原因</p>	<p>本事故は、A船が、徳島小松島港東方沖において、B船及びほか網船1隻と2そう船びき網漁の操業中、左舷船首方向から風波を受け、B船がA船に接舷して不規則に揺れている状況下、船長AがB船に移乗する際、落水したことにより発生したものと考えられる。</p>
<p>参考</p>	<p>船長Bは、本事故後、乗組員が落水時に船底に入り込まないように、救命胴衣を膨張式から固定式に変更して乗組員に着用させた。</p> <p>今後の同種事故等の再発防止に役立つ事項として、次のことが考えられる。</p> <ul style="list-style-type: none"> ・ 操舵室で操船する者は、乗組員が移乗する際、乗組員が見える位置でその状況を監視しておくこと。 ・ 移乗者の落水防止のため、着脱できる手すりを設置することが望ましい。

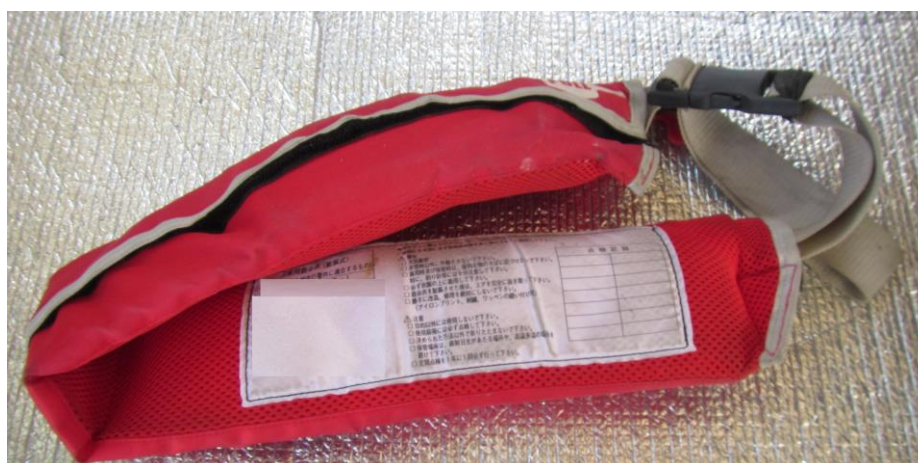
写真4 船長Aが着用していたものと同型の救命胴衣

その他の事項	<p>船長Aは、ふだんからB船に移乗して漁獲物の取り込み作業を行っていた。</p> <p>A船は、船長Aが移乗する際、前進行きあしを止めると、綱が海底に沈んで漁獲できなくなるので、いつも微速力で航行していた。</p> <p>船長Aは、水感知機能付きの膨張式救命胴衣を着用していたが、発見時には外れていた。</p>
