船舶事故調査報告書

平成29年7月13日

運輸安全委員会（海事専門部会）議決

事故種類	衝突（防波堤）
発生日時	平成28年8月23日 06時44分ごろ
発生場所	静岡県富士市田子の浦港 田子の浦港西防波堤灯台から真方位006° 20m付近 （概位 北緯35° 08.1′ 東経138° 41.9′）
事故の概要	貨物船 ^{メテオラ} METEORAは、北西進中、防波堤に衝突した。 METEORA は、左舷船尾部外板に擦過傷を生じ、また、防波堤は、南東端に破損を生じた。
事故調査の経過	平成28年10月4日、本事故の調査を担当する主管調査官（横浜事務所）ほか1人の地方事故調査官を指名した。 原因関係者から意見聴取を行った。
事実情報 船種船名、総トン数 船舶番号、船舶所有者等 L×B×D、船質 機関、出力、進水等	貨物船 METEORA（ケイマン諸島籍）、32,348トン 9368845（IMO番号）、METEORA NAVIGATION S. A. 189.99m×32.26m×18.00m、鋼 ディーゼル機関、8,400kW、2007年5月（建造）
乗組員等に関する情報	船長（キプロス共和国籍） 男性 62歳 締約国資格受有者承認証 船長（ケイマン諸島発給） 交付年月日 2016年7月25日 （2016年12月31日まで有効） 水先人A 男性 70歳 田子の浦水先区一級水先人水先免状 免許年月日 平成21年3月16日 免状交付年月日 平成26年2月28日 有効期間満了日 平成29年3月15日 水先人B 男性 69歳 田子の浦水先区一級水先人水先免状 免許年月日 平成14年12月20日 免状交付年月日 平成27年12月4日 有効期間満了日 平成30年12月19日
死傷者等	なし
損傷	本船 左舷船尾部外板に擦過傷

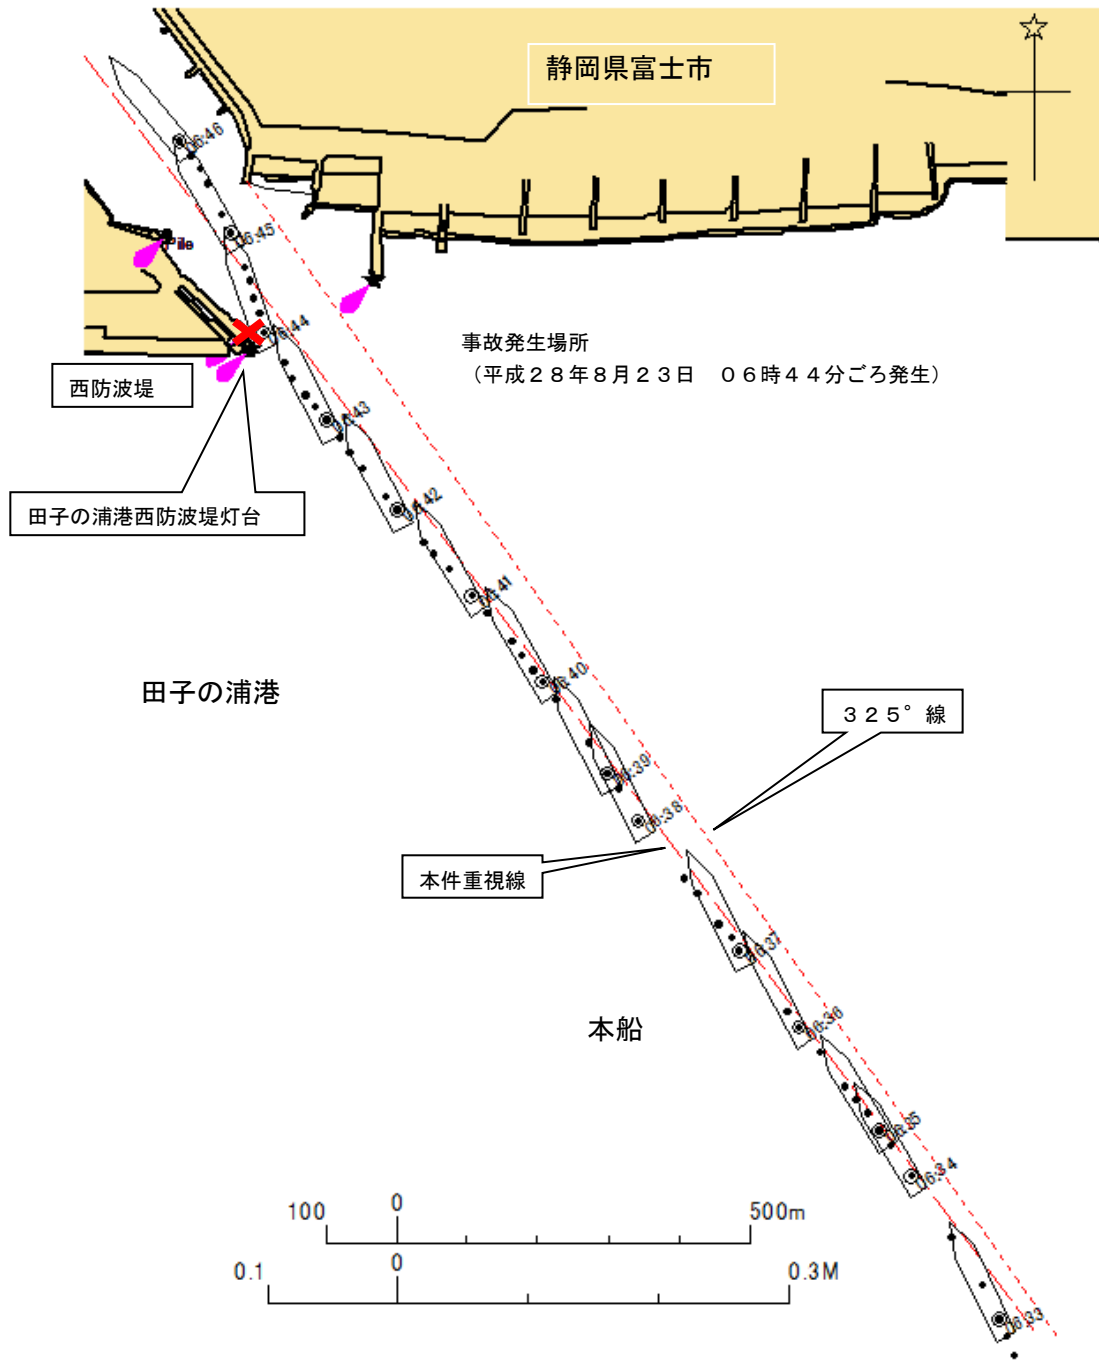
付図1 航行経路図

防波堤 南東端角に破損
気象・海象	気象：天気 晴れ、風向 北、風力 2、視界 良好 海象：波高 約0.4m、潮汐 上げ潮の初期
事故の経過	<p>本船は、船長ほか18人（全員ウクライナ国籍）が乗り組み、ともろこし約26,000tを積載し、船首及び船尾共に約9.82mの喫水で、平成28年8月23日06時00分ごろ田子の浦港南方沖で水先人2人を乗せ、水先人Aが操舵室で水先を行い、水先人Bが船首部で水先の補佐につき、同港に向けて微速力前進の約6ノット（kn）の速力（対地速力、以下同じ。）で北進した。</p> <p>本船は、操舵室において、船長が操船指揮、三等航海士が機関操縦及び甲板手が手動操舵の各配置につき、水先人Aが水先業務に当たり、06時10分ごろ左舷船首にタグポートA（出力約1,800kW）を及び左舷船尾にタグポートB（出力約2,600kW）を取った。</p> <p>水先人Aは、ふだん、田子の浦港で水先業務に当たる際、約6knの速力とし、田子の浦港導灯の重視線（以下「本件重視線」という。）となる323.5°（真方位、以下同じ。）と、田子の浦港の水路に張り出している突堤に向かう325°の線の間を航行していた。</p> <p>水先人Aは、06時34分ごろ、西方への圧流を感じていたため、針路329°とし、本件重視線上を最微速力前進の約5knで進出した。</p> <p>水先人Aは、流圧差等を考慮して針路334°まで取っていたが、西防波堤入口に近づいたため、西方への圧流が弱まると思い、左方に針路を戻したところ、本件重視線より西方に偏位したため、本件重視線上に戻そうと右に針路を転じた。</p> <p>水先人Aは、左舷船尾が西防波堤に接近して衝突のおそれがあったため、キック*1で避けようと左舵一杯として全速力前進とすることとした。</p> <p>水先人Aは、慌てていたため、左舵一杯とするところを右舵一杯と指示し、全速力前進としたが、すぐに指示の間違いに気付いて左舵一杯に訂正した。</p> <p>本船は、06時44分ごろ、約5knの速力で左舷船尾部外板が西防波堤の南東端角に衝突した。</p> <p>本船は、衝突後、水先人Bの水先により、田子の浦港内の岸壁に着岸した。</p> <p>（付図1 航行経路図、付表1 本船のAIS記録（抜粋） 参照）</p>

トの支援等も困難であった可能性があると考えられる。
原因	<p>本事故は、本船が、田子の浦港に入航中、左（西）方へ圧流される状況下、水先人Aが、本件重視線を用いて偏位の確認を適切に行っていなかったため、本件重視線上を保持する動作が遅れ、西防波堤に向けて圧流され、同防波堤に衝突したものと考えられる。</p>
参考	<p>田子の浦水先区水先人会は、本事故後、事故防止対策として、潮流等の外力の影響を注意深く観察し、船位の確認を確実にすることなどとした。</p> <p>今後の同種事故等の再発防止に役立つ事項として、次のことが考えられる。</p> <ul style="list-style-type: none"> ・外力の影響を考慮して慎重に操船すること。
