船舶事故調査報告書

平成29年7月13日
 運輸安全委員会（海事専門部会）議決
 委員 庄 司 邦 昭（部会長）
 委員 小須田 敏
 委員 根 本 美 奈

事故種類	乗組員負傷
発生日時	平成28年9月11日 17時25分ごろ
発生場所	茨城県鹿島港 鹿島液化ガス共同備蓄基地シーバース灯から真方位230° 3.0海里付近 （概位 北緯35° 55.5′ 東経140° 39.9′）
事故の概要	貨物船鐵竜丸 ^{てつりゅう} は、係船索を用いて移動中、乗組員1人が負傷した。
事故調査の経過	平成28年10月24日、本事故の調査を担当する主管調査官（横浜事務所）ほか1人の地方事故調査官を指名した。 原因関係者から意見聴取を行った。
事実情報 船種船名、総トン数 船舶番号、船舶所有者等 L×B×D、船質 機関、出力、進水等	貨物船 鐵竜丸、748トン 141225、山中造船株式会社、独立行政法人鉄道建設・運輸施設整備支援機構、日鉄住金物流株式会社（船舶借入人） 79.62m×13.00m×8.10m、鋼 ディーゼル機関、1,471kW、平成22年2月
乗組員等に関する情報	船長 男性 57歳 四級海技士（航海） 免許年月日 平成6年5月26日 免状交付年月日 平成27年7月21日 免状有効期間満了日 平成31年5月25日 機関士 男性 24歳 四級海技士（機関） 免許年月日 平成25年3月26日 免状交付年月日 平成27年8月10日 免状有効期間満了日 平成30年3月25日
死傷者等	重傷 1人（機関士）
損傷	なし
気象・海象	気象：天気 晴れ、風向 東、風速 約2～3m/s、視界 良好 海象：海上 平穏、潮汐 低潮時、潮高 112cm（鹿島）
事故の経過	本船は、船長及び機関士ほか5人が乗り組み、鹿島港の厚板岸壁に、船尾スプリングライン（以下「本件ライン」という。）を左舷側

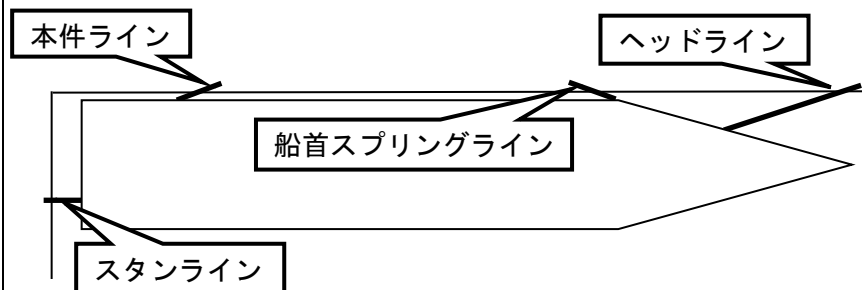
図1 本船の係船状況

の係船機から左舷側船尾端のフェアリーダ及び‘左舷側舷側のフェアリーダ’（以下「本件フェアリーダ」という。）を介して同岸壁のビットにとり、スタンラインを右舷側の係船機から右舷側船尾端のフェアリーダを介して船尾方の岸壁のビットにとり、出船左舷着けしていた。

機関士は、17時25分ごろ、本件ラインを^{また}跨いで右舷側に行こうとした際、本件ラインが本件フェアリーダのローラから外れ、右足に当たって負傷した。（図1、図2、写真1参照）

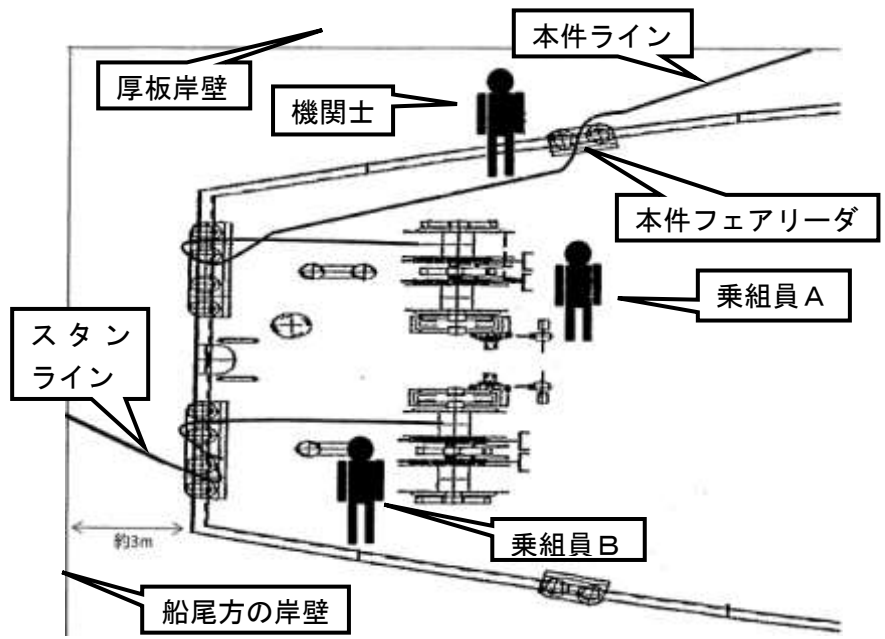
図2 乗組員の船尾配置図

機関士は、左舷側ブルワークのそばに立ち、船長の合図で乗組員Aにスタンラインを緩めて本件ラインをゆっくり巻くように手振りと声で指示したものの、乗組員Aが本件ラインを巻くのが速く、前進行きあしが少し速く感じたので、本件ラインを更にゆっくり巻くよう指示をした。

機関士は、本件ラインをとっていた厚板岸壁のビットと本件フェアリーダとの前後距離が約4mから約1mに接近し、積荷役終了後、同ビットが本船の船尾甲板より約1.7m高い位置となっていたので、さらに接近すれば、張力が掛かった状態の本件ラインが本件フェアリーダのローラから外れて自身の身体に当たると思った。

<p>かつ船横方向に屈曲している本件ラインの内側にいたことから、その右脚に本件フェアリーダのローラから上方に外れた本件ラインが当たり、負傷したものと考えられる。</p> <p>機関士は、本船が係船機で本件ラインを巻いて船首方に移動中、巻き込む本件ラインとスタンラインの状況が確認できる左舷側ブルワークのそばに立って指示を出していたことから、屈曲している本件ラインの内側にいたものと考えられる。</p> <p>本件ラインは、厚板岸壁が船尾甲板よりも約1.7m高い状況であったことから、本件フェアリーダと本件ラインをとった同岸壁のビットとの前後距離が小さくなるとともに本件フェアリーダのローラ面をずり上がり、同前後距離が約1mとなった際、本件フェアリーダのローラから上方に外れたものと考えられる。</p>
<p>原因</p>	<p>本事故は、本船が、鹿島港において、低潮時の状況下、係船機で本件ラインを巻いて船首方に移動中、機関士が、本件フェアリーダのローラで上方かつ船横方向に屈曲している本件ラインの内側にいたため、その右脚に本件フェアリーダのローラから上方に外れた本件ラインが当たったことにより発生したものと考えられる。</p>
<p>参考</p>	<p>船長は、本事故後、次の改善措置を採った。</p> <p>船内で安全会議を開催し、船尾甲板の両舷舷側のフェアリーダから船尾にかけてのブルワーク付近をスプリングラインがフェアリーダのローラから外れた際の危険場所として黄色の塗料で表示した。</p> <p>今後の同種事故等の再発防止に役立つ事項として、次のことが考えられる。</p> <ul style="list-style-type: none"> ・ 出入港作業中、船首尾配置の乗組員は、張力が掛かっている係船索にはみだりに近寄らないこと。 ・ 船首尾配置の作業指揮者は、係船索等の状況を点検し、出港作業時に予想される船体移動等に備え、必要な措置を講じること。

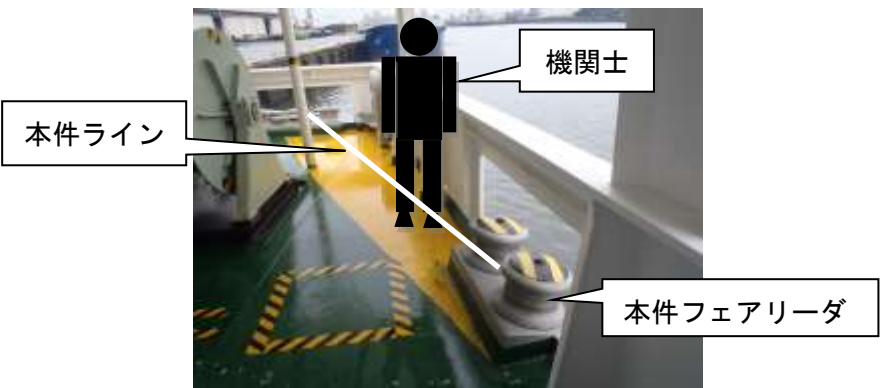
写真1 本船の船尾甲板（左舷側）

あり
 なし
 あり
 本船は、鹿島港において、低潮時の状況下、係船機で本件ラインを巻いて船首方に移動中、機関士が、本件フェアリーダのローラで上方
