## 船舶事故調査報告書

平成29年7月13日  
 運輸安全委員会（海事専門部会）議決  
 委員 庄司邦昭（部会長）  
 委員 小須田 敏  
 委員 根本美奈

| 事故種類 | 衝突（棧橋） |
| 事故の概要 | 旅客フェリー鳥羽丸は、着棧作業中、棧橋に衝突した。<br>鳥羽丸は、右舷中央部外板付下部防舷材に凹損を生じ、また、棧橋先端部の防舷材に亀裂を生じた。 |

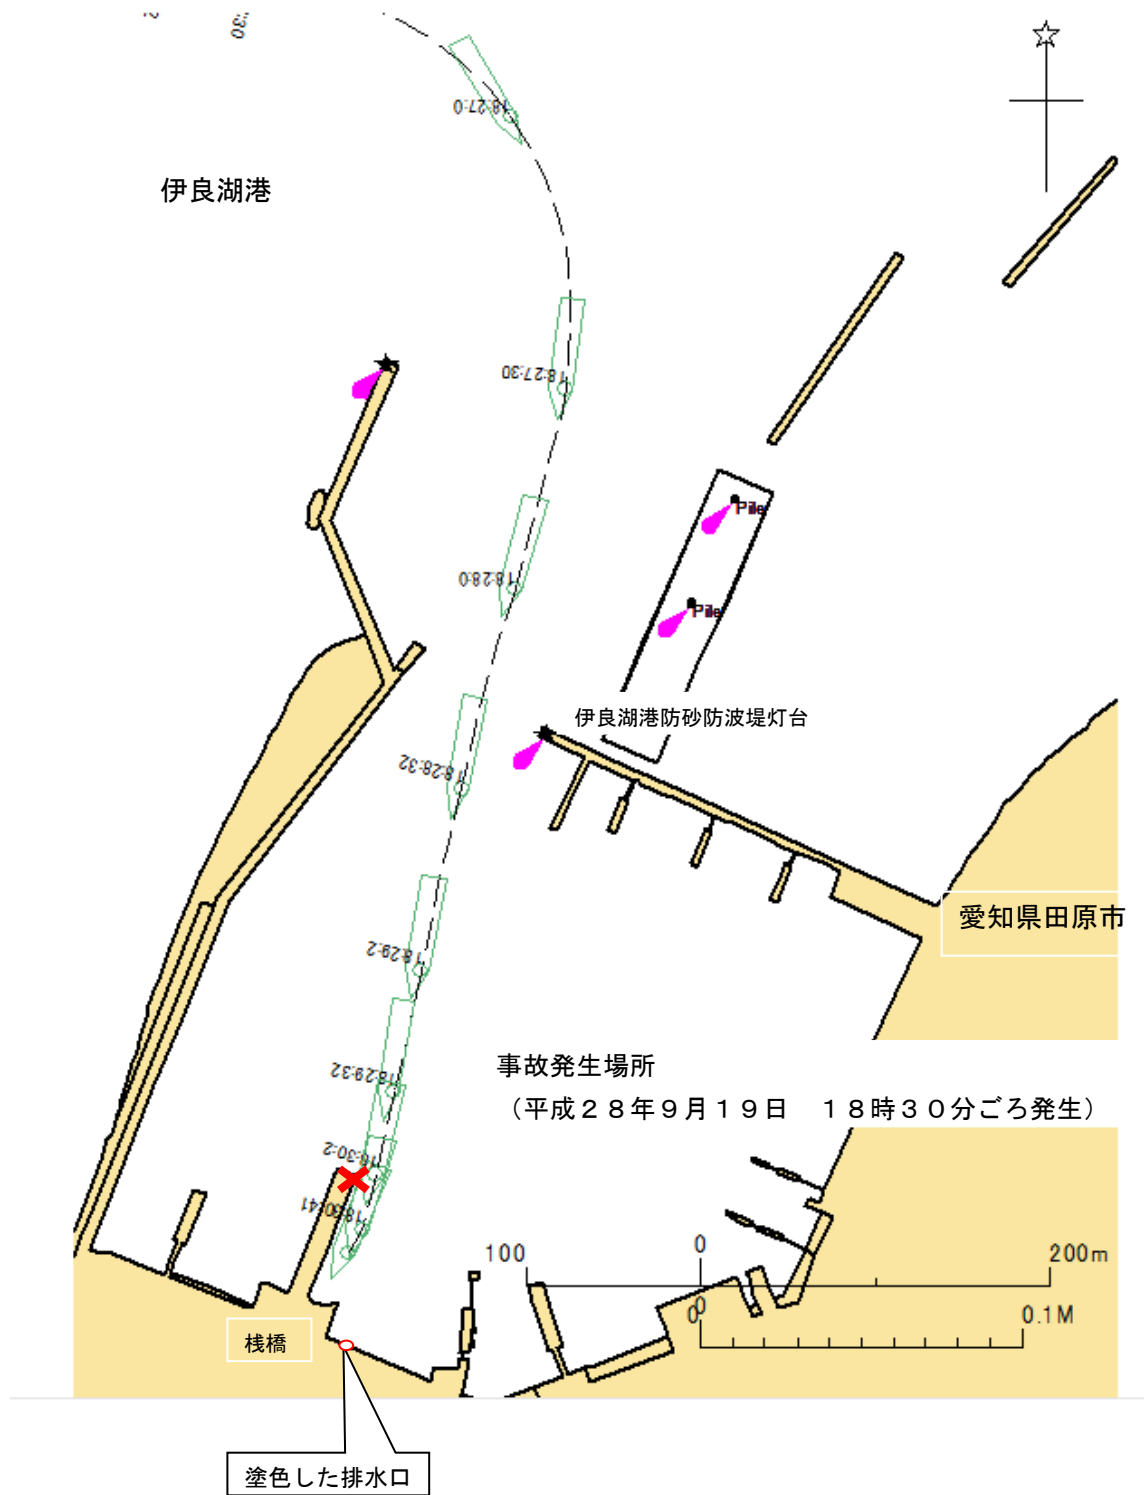
付図1 航行経路図

| | <p>本船は、伊良湖防砂防波堤灯台を左横付近で、両舷機を停止し、約8～9ノット(kn)の速力(対地速力、以下同じ。)で航行した。</p> <p>船長は、船首目標に向けて航行していることを確認し、棧橋までの距離が約80mとなったころ、両舷機を微速力後進として棧橋に接近した。</p> <p>本船は、船長が、右舷機を停止した際、船尾が棧橋に接近していることに気付き、右舵30°としたが、18時30分ごろ棧橋角に衝突した。</p> <p>船長は、着棧後に旅客、車両及び船体各所を点検し、いずれも異常がないことを確認した。</p> <p>(付図1 航行経路図、付表1 AIS記録(抜粋) 参照)</p> |
| 分析<br>乗組員等の関与<br>船体・機関等の関与<br>気象・海象等の関与<br>判明した事項の解析 | <p>あり</p> <p>なし</p> <p>なし</p> <p>本船は、伊良湖港において、船長が、棧橋に接近する際、海上が平穏であったので、棧橋に対して小さい進入角度で接近したことから、棧橋に衝突したものと考えられる。</p> |

| 参考 | <p>A社は、本事故後、次の改善措置を採った。</p> <ul style="list-style-type: none"> <li>・ 棧橋の西側への着棧については、標準的な操船要領をとりまとめて各船に配布していたが、棧橋東側への着棧についても同要領をとりまとめた。</li> </ul> <p>今後の同種事故等の再発防止に役立つ事項として、次のことが考えられる。</p> <ul style="list-style-type: none"> <li>・ 適切な進入角度を保つこと。</li> </ul> |
