船舶事故調査報告書

平成29年7月13日

運輸安全委員会（海事専門部会）議決

事故種類	乗組員死亡
発生日時	平成28年10月20日 08時20分ごろ
発生場所	東京都小笠原村南鳥島の岸壁 (概位 北緯24°16.9′ 東経153°58.6′)
事故の概要	貨物船 ^{ほうせい} 第七十八鳳生丸は、荷役作業中、船長が死亡した。
事故調査の経過	平成28年10月20日、本事故の調査を担当する主管調査官（横浜事務所）ほか1人の地方事故調査官を指名した。 原因関係者からの意見聴取は、本人が本事故で死亡したため、行わなかった。
事実情報 船種船名、総トン数 船舶番号、船舶所有者等 L×B×D、船質 機関、出力、進水等	貨物船 第七十八鳳生丸、499トン 141677、鳳生汽船株式会社 70.58m×12.50m×7.45m、鋼 ディーゼル機関、1,471kW、平成24年3月
乗組員等に関する情報	船長 男性 68歳 四級海技士（航海） 免許年月日 昭和47年3月31日 免状交付年月日 平成27年3月25日 免状有効期間満了日 平成32年4月4日 航海士A 男性 53歳 四級海技士（航海） 免許年月日 平成8年4月10日 免状交付年月日 平成28年4月6日 免状有効期間満了日 平成33年5月16日 荷役作業担当者 男性 43歳
死傷者等	死亡 1人（船長）
損傷	なし
気象・海象	気象：天気 晴れ、風向 南南西、風力 1、視界 良好 海象：波高 約1.2m
事故の経過	本船は、船長及び航海士Aほか6人が乗り組み、平成28年10月20日06時40分ごろ南鳥島南岸にある岸壁に右舷着けし、06時50分ごろから船内で船長、荷役作業担当者及び南鳥島港湾岸壁築造等工事担当で積込み作業の打合せを行い、07時00分ごろ同作業

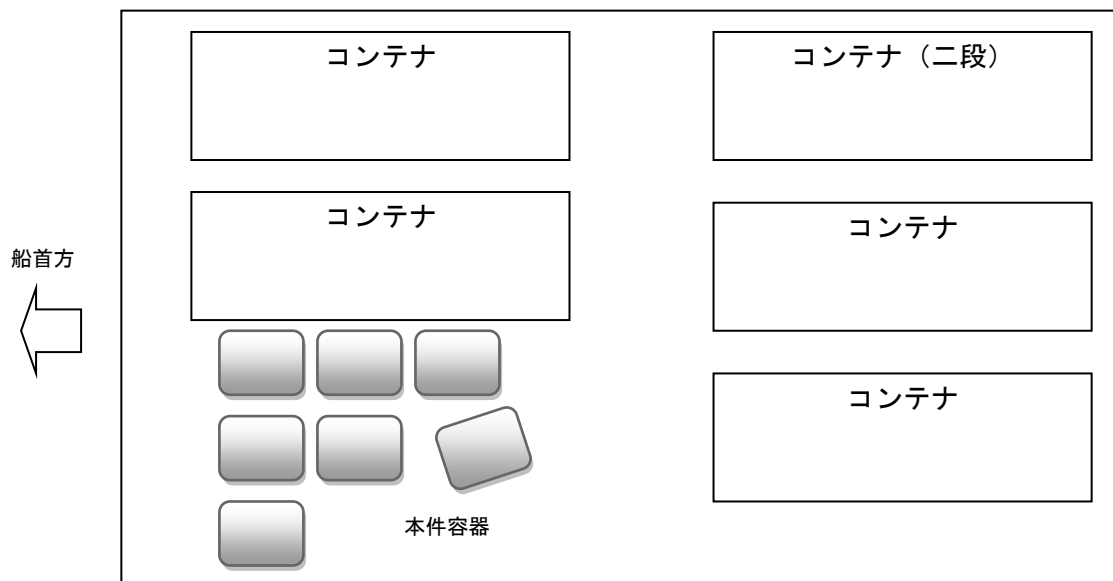
付図1 貨物倉における積み込み状況概略図

<p>船体・機関等の関与 気象・海象等の関与 判明した事項の解析</p>	<p>なし あり</p> <p>本船は、南鳥島の岸壁に右舷着けで荷役作業中、船長が、貨物倉に積み込んでいる本件容器付近で作業指揮をとっていたことから、船体の動揺で吊り荷の本件容器が他の本件容器に接触した際、吊り荷の本件容器のバランスが崩れ、左舷側に倒れて貨物倉の側壁にぶつかり、固縛用針金が破断して上段の本件容器が落下し、本件容器と内底板との間に挟まれたものと考えられる。</p> <p>船長は、荷崩れしないように重ね合わせた本件容器の四隅を針金で固縛していたことから、貨物倉に積み込んでいる本件容器付近で作業指揮をとっていたものと考えられる。</p>
<p>原因</p>	<p>本事故は、本船が、南鳥島の岸壁に右舷着けで荷役作業中、船長が、貨物倉に積み込んでいる本件容器付近で作業指揮をとっていたため、船体の動揺で吊り荷の本件容器が他の本件容器に接触した際、吊り荷の本件容器のバランスが崩れ、左舷側に倒れて貨物倉の側壁にぶつかり、固縛用針金が破断して上段の本件容器が落下し、本件容器と内底板との間に挟まれたことにより発生したものと考えられる。</p>
<p>参考</p>	<p>船舶所有者は、本事故後、再発防止策として、船倉内における作業では吊り荷の周辺及び下部への立入禁止を徹底するよう、関係船舶に文書で周知した。</p> <p>南鳥島港湾岸壁築造等工事関連の施工会社では、本事故後、次の再発防止策を採った。</p> <p>① 荷役中は、常時、波浪の監視員を配置し、作業開始時よりも10cm波高が高まったら、一旦作業を中止し、気象予報士と作業の継続の可否について協議することとした。</p> <p>② 本件容器は、あらかじめコンテナに格納して運搬船に積載することとした。</p> <p>今後の同種事故等の再発防止に役立つ事項として、次のことが考えられる</p> <ul style="list-style-type: none"> ・船長は、全体を監視監督できる安全な場所で作業指揮をとることが望ましい。 ・貨物を移動させる際は、貨物が落下し、又は激突するおそれのある場所への立入りを制限すること。
