船舶事故調査報告書

事故種類	乗揚
発生日時	平成28年6月1日 00時42分ごろ
発生場所	鳴門海峡（大鳴門橋直下の浅所） 孫崎灯台から真方位082° 1,000m付近 （概位 北緯34° 14.4′ 東経134° 39.2′）
事故の概要	貨物船39中宝 ^{なかぼた} は、鳴門海峡を南東進中、浅所に乗り揚げた。 39中宝は、船首船底部の亀裂等を生じた。
事故調査の経過	平成28年6月1日、本事故の調査を担当する主管調査官（神戸事務所）ほか1人の地方事故調査官を指名した。 原因関係者から意見聴取を行った。
事実情報 船種船名、総トン数 船舶番号、船舶所有者等 L×B×D、船質 機関、出力、進水等	貨物船 39中宝、695トン 135334、中野汽船有限会社、独立行政法人鉄道建設・運輸施設整備支援機構 81.34m×13.00m×8.00m、鋼 ディーゼル機関、1,470kW、平成9年9月
乗組員等に関する情報	船長 男性 60歳 四級海技士（航海） 免許年月日 昭和60年8月13日 免状交付年月日 平成26年2月3日 免状有効期間満了日 平成31年2月22日 航海士A 男性 53歳 六級海技士（航海） 免許年月日 平成20年8月20日 免状交付年月日 平成25年7月25日 免状有効期間満了日 平成30年8月19日
死傷者等	なし
損傷	船首船底部に亀裂、船尾船底部に凹損等
気象・海象	気象：天気 晴れ、風向 北西、風力 3、視界 良好 海象：海上 平穏、潮流 北流約4ノット（kn）
事故の経過	本船は、船長及び航海士Aほか4人が乗り組み、北海道広尾町十勝港に向けて播磨灘を東進した。 船長は、平成28年6月1日00時25分ごろ徳島県鳴門市 ^{おまい} 思 埼

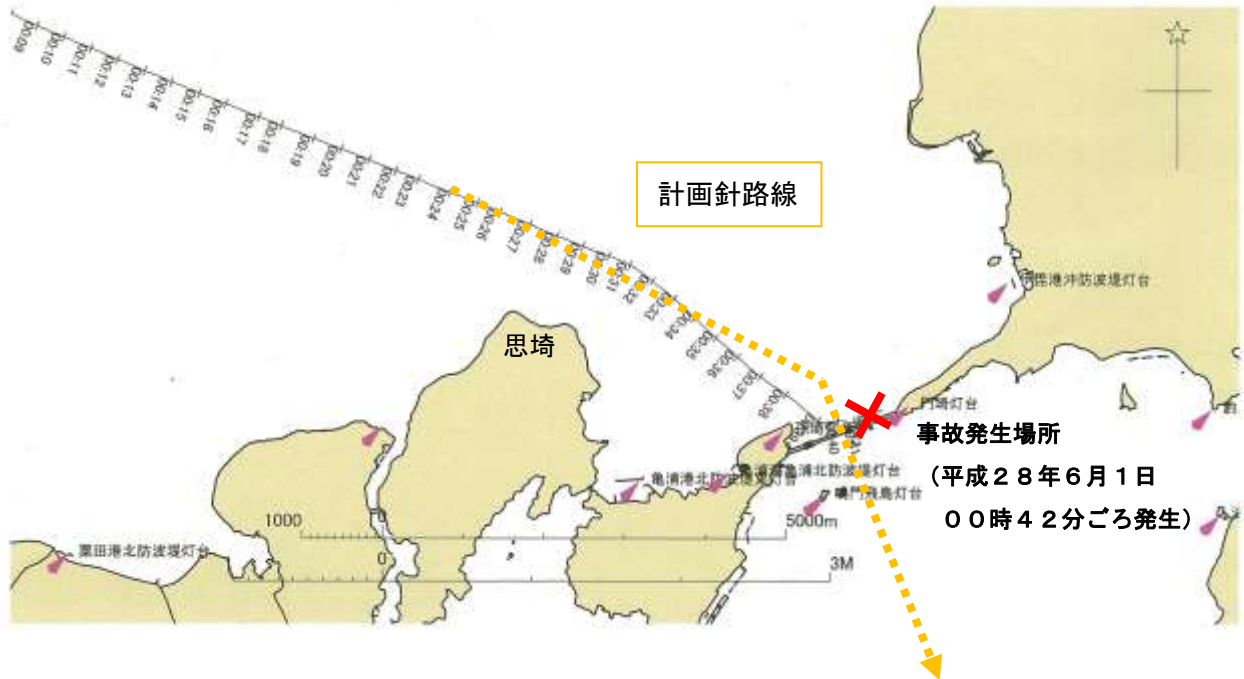
付図1 航行経路図

<p>の北西方沖で昇橋し、航海士 A から操船の指揮を引き継ぎ、航海士 A を見張りの補助に当たらせ、手動操舵により約 117°（真方位、以下同じ。）の針路、約 11.0kn の速力（対地速力、以下同じ。）で、鳴門海峡に向けて航行した。</p> <p>船長は、大鳴門橋の手前約 0.5 海里（M）の地点で、同橋に直交する針路に転じるつもりで航行していたところ、右舷船首方に鳴門海峡を北進する船舶の灯火を視認し、同船が大鳴門橋を通過したのち、針路を左に転じて近回りすると、危険な見合い関係になるので、00 時 31 分ごろ船首を大鳴門橋橋梁灯の中央灯と鳴門海峡の可航水域西端を示す左側端灯の間に向け、約 127° の針路に転じた。</p> <p>船長は、徳島県鳴門市孫^{まご}崎沖を南東進中、急に船首が左に回頭し始めたので、右舵 20° を取ったが、舵が効かず、舵角を順次増やして舵効きを見ながら右舵一杯を取ったものの、船体が大鳴門橋とほぼ平行状態になった。</p> <p>船長は、このままでは浅所に接近するので、一旦減速してから左転しようと思い、舵を中央に戻し、機関を中立運転として船首が約 058° となったところ、00 時 42 分ごろ衝撃を感じた。</p> <p>船長は、本船が浅所に乗り揚げたことを認め、自力での離礁が困難と判断し、海上保安庁に本事故の発生を通報した。</p> <p>本船は、6 月 3 日 00 時 30 分ごろタグボートにより引き出され、徳島小松島港に入港し、潜水士の船底調査の結果、船首船底部に亀裂が認められたので、仮修理を行い、後日造船所に向けて出港した。</p> <p>（付図 1 航行経路図、付図 2 航行経路図（拡大）、付図 3 鳴門海峡潮流図（北流最強の 1 時間前の状況）、付表 1 AIS 記録（抜粋）、写真 1 本船、写真 2 損傷状況 参照）</p>
<p>その他の事項</p>	<p>本船は、スラグ約 2,000 t を積載してほぼ満載状態で、喫水が船首約 4.00m、船尾約 5.88m であった。</p> <p>船長は、本船に乗船して 3 年半が過ぎ、鳴門海峡の通航経験が約 50 回あり、夜間の通航も経験していた。</p> <p>本船は、船橋当直を、船長、航海士 A 及び他の航海士の 3 人による単独 4 時間交替の輪番制とし、鳴門海峡等の狭水道では船長が操船していた。</p> <p>船長は、海図に鳴門海峡通航時の針路線を記載し、南下する際には、思崎から約 0.5 M 離して兵庫県南あわじ市門^{かど}崎に向ける約 117° の針路とし、大鳴門橋まで約 0.5 M となったところで橋に直交する 160° の針路を設定していた。</p> <p>船長は、思崎を通過してから大鳴門橋橋梁灯の中央灯と左側端灯の間に船首を向けたので、若干計画針路線の右側に位置しているものの、ほぼ計画針路線に沿って航行しているものと思った。</p> <p>船長は、スマートフォンにより、海上保安庁が提供する 10 分ごと</p>

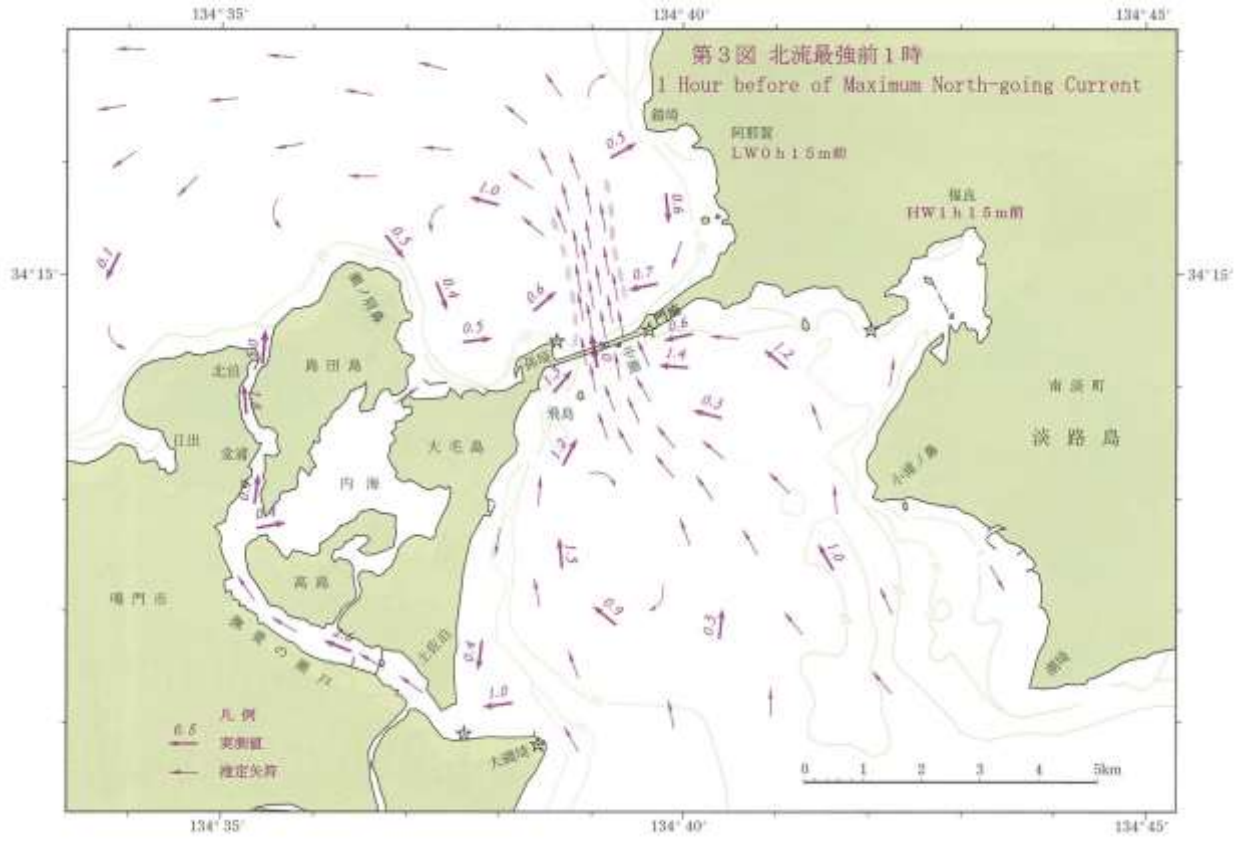
付図3 鳴門海峡潮流図（北流最強の1時間前の状況）

<p>の鳴門海峡の潮流状況を確認し、6月1日00時30分ごろに通峡すれば、北流3.9knであることを認識していた。</p> <p>海上保安庁刊行の瀬戸内海水路誌には、鳴門海峡の潮流及び針路法に関する情報として鳴門海峡潮流図とともに概略次のことが記載されていた。</p> <p>潮流は、最強流速は北流で11kn、南流で10knに達する。潮流が激しく流れる所は、北流時には門崎と徳島県鳴門市飛島とを結んだ一線以北、南流時には孫崎と門崎とを結んだ一線以南であり、この一線を通過すると急に流速を増し、幅は約1kmにも達し、この激流海域の海面は比較的滑らかであるが、その両側に激潮や渦流が発生する。</p> <p>針路法については、鳴門海峡に接近する場合、1M以上離れた所で水道を見通し、本流と行き会い船を確認した上で大鳴門橋橋梁灯（中央灯）を目標に、南航及び北航とも橋に直交する針路で航行すること。</p>
<p>分析</p> <p>乗組員等の関与 船体・機関等の関与 気象・海象等の関与 判明した事項の解析</p>	<p>あり 不明 あり</p> <p>本船は、鳴門海峡を南東進中、船長が、大鳴門橋を右舷船首方に見る針路で航行したことから、右舷船首方から本流域の潮流を受け、舵力を上回る回頭モーメントが働いて右転することができず、大鳴門橋直下の浅所に乗り揚げたものと考えられる。</p> <p>船長は、右舷船首方に鳴門海峡を北進する船舶の灯火を視認し、同船が大鳴門橋を通過したのち、針路を左に転じて近回りすると、危険な見合い関係になることから、これを避けようとして大鳴門橋を右舷船首方に見る針路で航行したものと考えられる。</p>
<p>原因</p>	<p>本事故は、夜間、本船が、鳴門海峡を南東進中、船長が、大鳴門橋を右舷船首方に見る針路で航行したため、右舷船首方から本流域の潮流を受け、舵力を上回る回頭モーメントが働いて右転することができず、大鳴門橋直下の浅所に乗り揚げたものと考えられる。</p>
<p>参考</p>	<p>今後の同種事故等の再発防止に役立つ事項として、次のことが考えられる。</p> <ul style="list-style-type: none"> ・水路誌記載の針路法を遵守すること。 ・通航経験が豊富な海域であっても、計画針路線に沿って航行できるよう、適切な見張りを行うこと。
