船舶事故調査報告書

事故種類	乗組員負傷
発生日時	平成28年8月25日 23時20分ごろ
発生場所	福井県坂井市雄島北西方沖 雄島灯台から真方位305° 11.0海里（M）付近 （概位 北緯36° 21.4′ 東経135° 56.0′）
事故の概要	漁船第二海幸丸は、操業中、甲板員1人が揚網機に巻き込まれて負傷した。
事故調査の経過	平成28年9月28日、本事故の調査を担当する主管調査官（神戸事務所）ほか1人の地方事故調査官を指名した。 原因関係者から意見聴取を行った。
事実情報 船種船名、総トン数 船舶番号、船舶所有者等 L×B×D、船質 機関、出力、進水等	漁船 第二海幸丸、85トン 128939、共和水産株式会社 40.69m×6.10m×3.00m、鋼 ディーゼル機関、669kW、昭和63年4月
乗組員等に関する情報	船長 男性 54歳 四級海技士（航海） 免許年月日 昭和59年7月20日 免状交付年月日 平成26年8月20日 免状有効期間満了日 平成31年8月19日 甲板員A 男性 57歳 海技免状等 なし
死傷者等	重傷 1人（甲板員A）
損傷	なし
気象・海象	気象：天気 晴れ、風向 北東、風力 4、視界 良好 海象：波高 約1.0m
事故の経過	本船は、大中型まき網漁業に従事する灯船で、船長及び甲板員Aほか5人が乗り組み、網船1隻及び運搬船1隻の3隻で船団を構成し、雄島北西方沖において、平成28年8月25日22時30分ごろ操業を開始した。 船長は、操舵室で操船し、甲板員A及び乗組員1人を前部甲板に、乗組員2人を中部甲板右舷側に配置し、‘網船が網の荷重で右舷側に傾斜して漁網の中に入り込まないように左舷方に引く作業’（以下

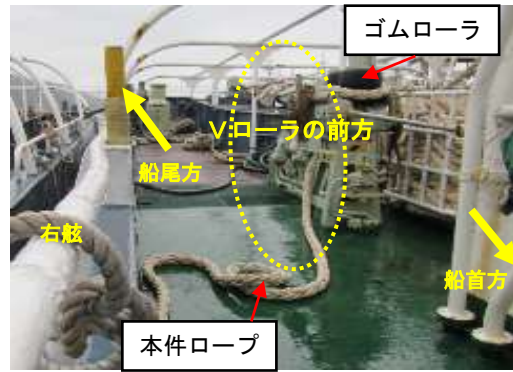
写真2 Vローラ周辺

<p>「裏こぎ作業」という。)を行う目的で、網船に接近した。</p> <p>本船は、甲板上の乗組員が、浮揚性の合成繊維ロープ（直径約60mm、長さ約300m、以下「本件ロープ」という。）を網船に渡そうと本件ロープを繰り出したが、渡すことができず、再度やり直すことになった。</p> <p>甲板員Aは、船長が無線通信機で、網船にいる漁労長に裏こぎ作業が遅れることを報告している間に、海面上の本船から繰り出した本件ロープを回収しようと‘揚網機’（以下「Vローラ」という。）を始動した。</p> <p>甲板員Aは、Vローラの進入側（前方）に立ち、本件ロープをVローラの上から押し込んで挟み込ませようとしていたところ、Vローラに着用していた救命胴衣を巻き込まれ、続いて上半身を巻き込まれ、右舷側で船首方を見ていた乗組員に声を掛けて助けられた。</p> <p>船長は、漁労長への報告を終えて船内指令装置で本件ロープの回収を指示した後、操舵室下の階段まで自力で来た甲板員Aの報告により本事故の発生を知り、操業を中止して救急車を要請し、海上保安庁に通報した。</p> <p>本船は、金沢港に帰港し、甲板員Aが、救急車により病院に搬送され、多発肋骨骨折と診断されて11日間入院した。</p> <p>(付図1 事故発生場所概略図、写真1 本船、写真2 Vローラ周辺、写真3 Vローラ、写真4 Vローラ取扱説明書の写真 参照)</p>
<p>その他の事項</p>	<p>Vローラは、回転する直径約25cmの円筒形ゴムローラ2個で網やロープを挟んで引き込むもので、操作レバーがゴムローラの船首方にあった。</p> <p>Vローラの取扱説明書によれば、作業時の注意として、写真とともに次のとおり記載されている。</p> <ul style="list-style-type: none"> ・揚網機に網を掛けるときは、ヒモ等を利用して揚網機の後方から引くようにしてください。前方から押し込むようなことは、絶対にしないで下さい。巻き込まれる恐れがあります。(別紙写真参照) ・揚網中に揚網機の前(網の進入側)では、決して作業をしないで下さい。巻き込まれ事故の恐れがあります。 <p>船長は、Vローラの操作に関して、2人以上で行い、1人が操作レバーにつき、もう1人が本件ロープの途中部分を折り曲げて輪の部分をローラにあてて挟み込ませるようにと乗組員に指示していた。</p> <p>本船は、ふだんから、船長が、船内指令装置で本件ロープの回収を指示した後、甲板上の乗組員がVローラを操作することになっていた。</p> <p>本船は、Vローラの排出側（後方）にかごを隣接させていたので、</p>

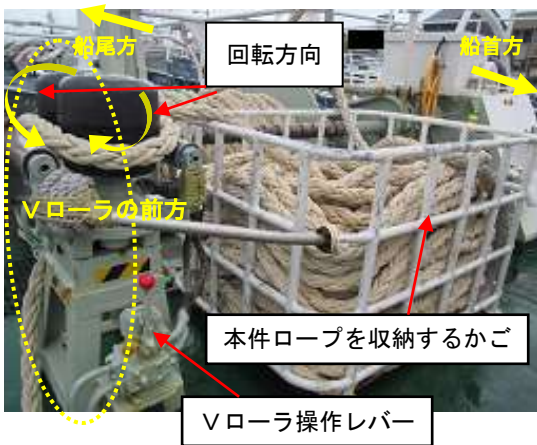
写真3 Vローラ

<p>原因</p>	<p>本事故は、夜間、本船が、雄島北西方沖において、船団を構成して操業中、甲板員Aが、Vローラに本件ロープを挟み込ませる際、1人で回転させたVローラの前方に立ち、Vローラの上から本件ロープを</p>

<p>押し込んで挟み込ませようとしたため、着用していた救命胴衣及び上半身がVローラに巻き込まれたことにより発生したものと考えられる。</p>
<p>参考</p>	<p>船舶所有者は、本事故後、Vローラへの巻き込まれ事故を防止する目的で次の措置を講じた。</p> <p>(1) Vローラを電動キャプスタンに更新することとした。</p> <p>(2) 社内報「安全レポート」を作成し、本事故当時の状況図及びVローラの操作にあたる際の遵守事項を概略以下のように記して注意喚起した。(図1参照)</p> <p>①Vローラの作業は必ずオペレータと2人以上で実施する。</p> <p>②ローラの回転の巻き込み方向には立たない。</p> <p>③Vローラ等の周囲の安全確認を必ず実施すること。</p> <div data-bbox="628 757 1331 1003" data-label="Image"> </div> <p>図1 事故当時の状況</p> <p>今後の同種事故等の再発防止及び被害の軽減に役立つ事項として、次のことが考えられる。</p> <ul style="list-style-type: none"> ・甲板機械の使用に当たっては、取扱説明書を熟読するとともに、記載されている注意事項を厳守すること。

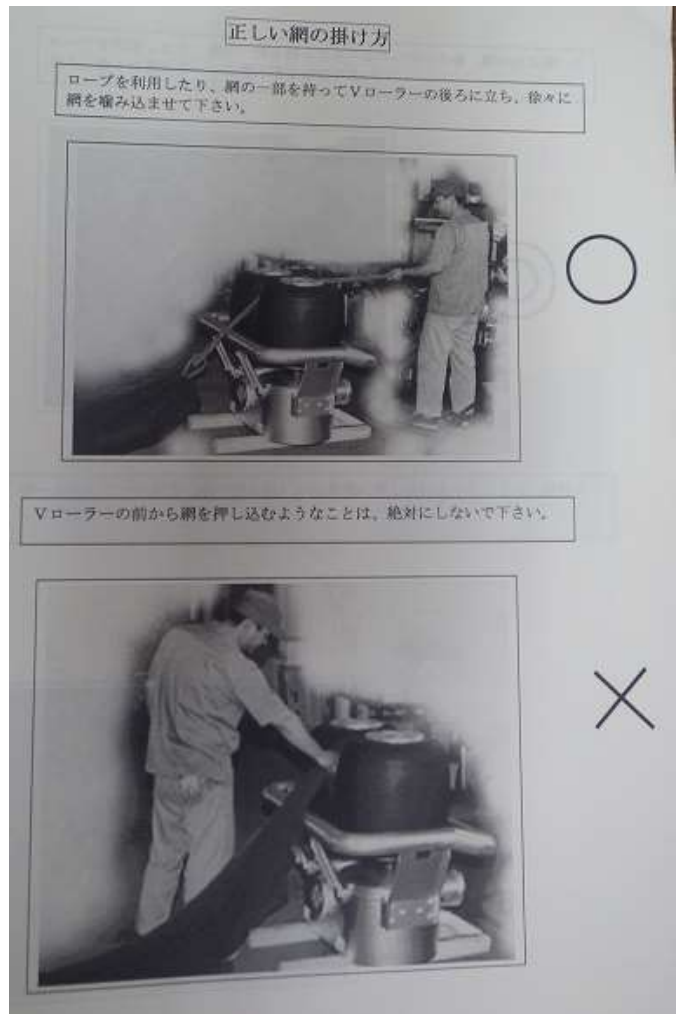
写真4 Vローラ取扱説明書の写真

<p>ふだん、本件ロープを回収する際、乗組員1人が、Vローラの操作レバーでゴムローラの回転を微速に操作し、他の乗組員1人がVローラの前方で本件ロープを挟み込ませてかごの周囲に移動した後、ゴムローラの回転を増速してかごの中に回収していた。</p> <p>本船は、操業時、本件ロープを網船に渡す作業に失敗することはほとんどなかった。</p> <p>甲板員Aは、ふだん失敗することのない作業をやり直すこととなり、船団に迷惑をかけると思い、作業の遅れを取り戻そうと気の焦りを感じていた。</p> <p>甲板員Aは、本船でVローラの操作を約14年行っており、本件ロープを挟み込ませるだけならば1人でできると思った。</p> <p>甲板員Aは、Vローラの取扱説明書に記載された注意事項等を読んでいなかった。</p> <p>甲板員Aは、本事故時、健康状態が良好で、カップ上下、ヘルメット、長靴、ゴム手袋及び救命胴衣を着用していた。</p>
<p>分析</p> <p>乗組員等の関与</p> <p>船体・機関等の関与</p> <p>気象・海象等の関与</p> <p>判明した事項の解析</p>	<p>あり</p> <p>あり</p> <p>なし</p> <p>本船は、雄島北西方沖において、船団を構成して操業中、甲板員AがVローラに本件ロープを挟み込ませる際、1人で回転させたVローラの前方に立ち、Vローラの上から本件ロープを押し込んで挟み込ませようとしたことから、着用していた救命胴衣及び上半身がVローラに巻き込まれて負傷したものと考えられる。</p> <p>甲板員Aは、船長から、Vローラで本件ロープを挟み込ませる際には、1人がVローラの操作レバーにつき、もう1人がVローラに本件ロープを挟み込む作業に当たるように指示されていたものの、次のことから、1人で回転させたVローラの前方に立ち、Vローラの上から本件ロープを押し込んで挟み込ませようとしたものと考えられる。</p> <p>(1) 甲板員Aは、ふだん失敗することのない作業をやり直すこととなり、船団に迷惑をかけると思い、気の焦りを感じていたこと。</p> <p>(2) 甲板員Aは、Vローラの操作を約14年行っており、本件ロープを挟み込ませるだけならば1人でできると思ったこと。</p> <p>(3) 本船では、Vローラに本件ロープを挟み込む作業に当たる乗組員が、Vローラの前方で同作業を行っていたこと。</p> <p>(4) 甲板員Aは、Vローラの取扱説明書に記載された注意事項を読んでいなかったこと。</p>
